但馬 ^{まるやまがわ}（円山川等）地域総合治水推進計画

（原案）

平成 26 年 12 月 25 日

兵 庫 県

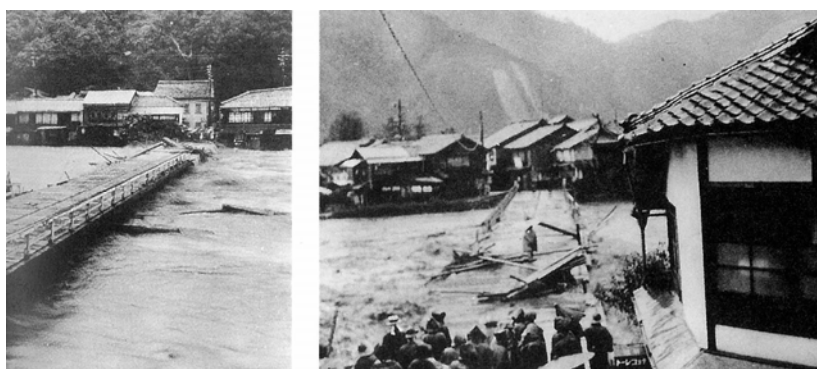
図 1.2.1 1934（昭和9）年9月洪水（室戸台風）による被災状況

八鹿町（当時）の円山川の長岡大橋で
欄干に乗り上げた流木（左）と流木をさばく様子（右）

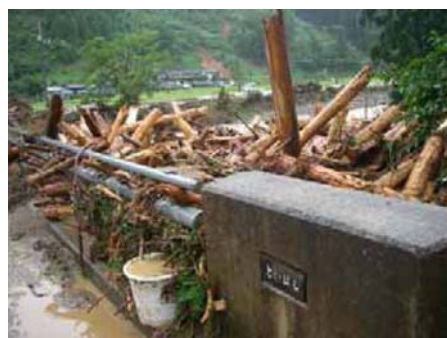
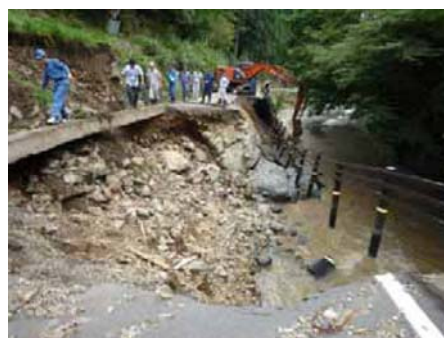
図 1.2.10 2009（平成21）年8月洪水による朝来市みこぼた神子畑地区の被災状況

流木による橋梁箇所での閉塞状況

護岸崩壊による道路崩落箇所

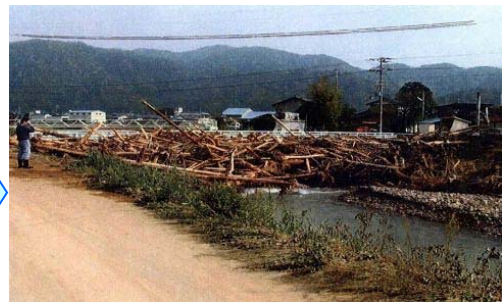
図 1.2.11 倒木の発生イメージと流木による橋梁閉塞状況

倒木が河道内に流入

奥山川（出石町鍛福（かふく）橋）の流木による河道閉塞状況（2004（平成16）年台風23号）

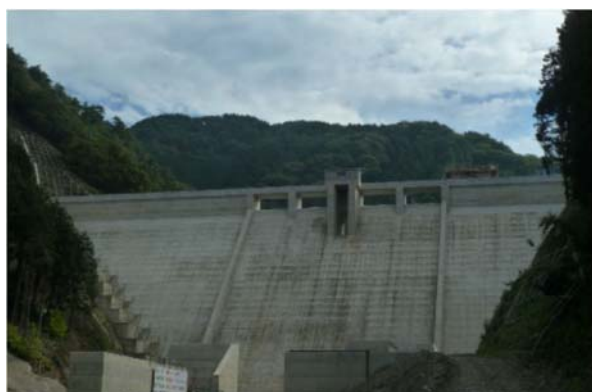
図 1.3.14 与布土ダム（2014（平成26）年5月末完成）

さらに、円山川水系与布土川においては、1955（昭和30）年頃から災害助成事業等を進めてきたが、朝来市山東町の市街化に伴う沿川の開発等により、川幅を拓げる改修での水害対策が困難となったことから、洪水調節、既得取水の安定化、河川環境の保全等と合わせ、新たな水道水源を確保するため、与布土ダム（総貯水容量 約 1,080,000m³）の建設事業に着手し、その堤体については、2014（平成26）年5月末に完成した。
