但馬 まるやまがわ（円山川等）地域総合治水推進計画
（資料編）

令和7年3月

兵 庫 県

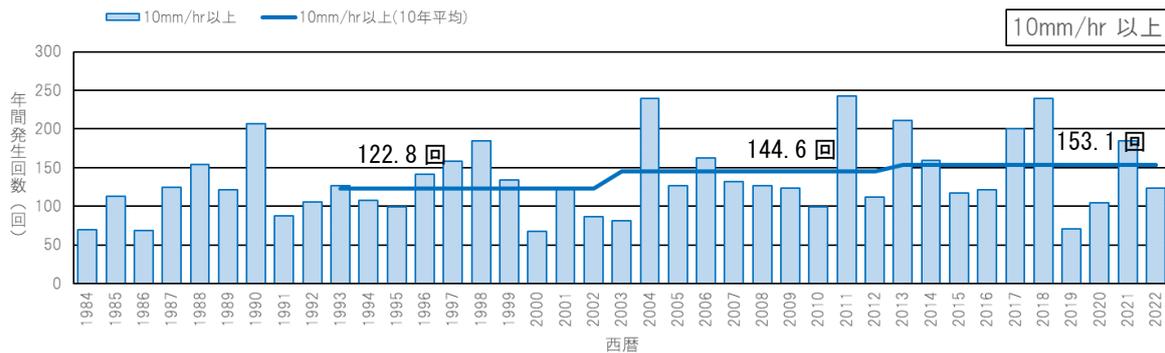
図 1-1 但馬地域における近 30 年間の 10mm/hr 以上の降雨の生起回数 (継続的に時間雨量が 30 年間分取得できる但馬地域 7 観測所の AMeDAS データより作成)

また、近年、全国的に「ゲリラ豪雨」が増加傾向にあることが指摘されているが、但馬地域に存在する気象庁 AMeDAS 観測所（7 箇所※）の近 30 年間における 10mm/hr 以上の「やや強い雨」や 30mm/hr 以上の「激しい雨」の生起回数（下表参照）を見ると、但馬地域においても増加傾向にある。

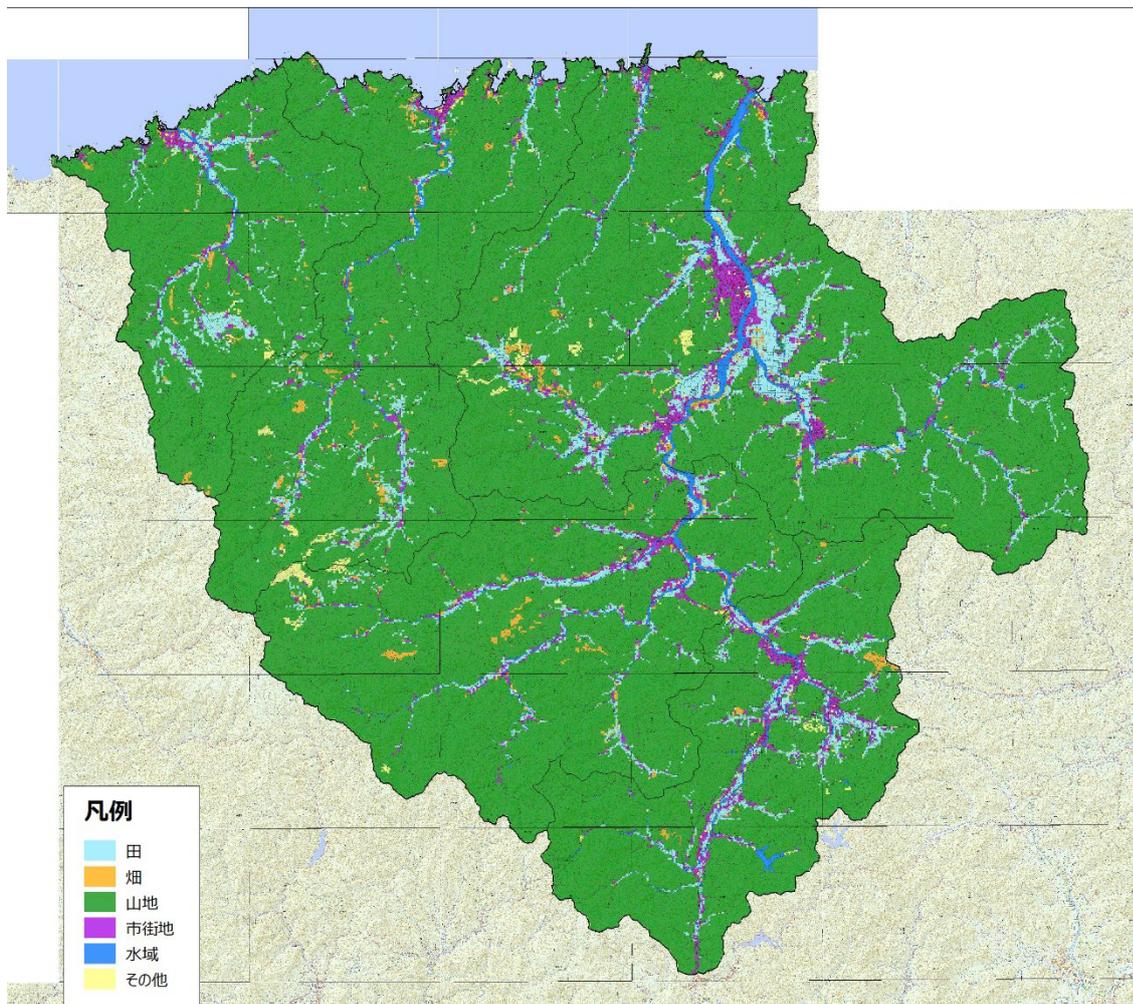
図 1-3 但馬地域の土地利用図

計画区域の土地利用図、土地利用の変化図を図 1-3～1-4 に示す。計画区域内の令和 3 年の割合は、森林・荒地が 86.3%、農地が 7.8%、宅地市街地が 3.5%、その他が 2.4%となっている。計画区域の土地利用比率は、過去からほとんど変化がない。

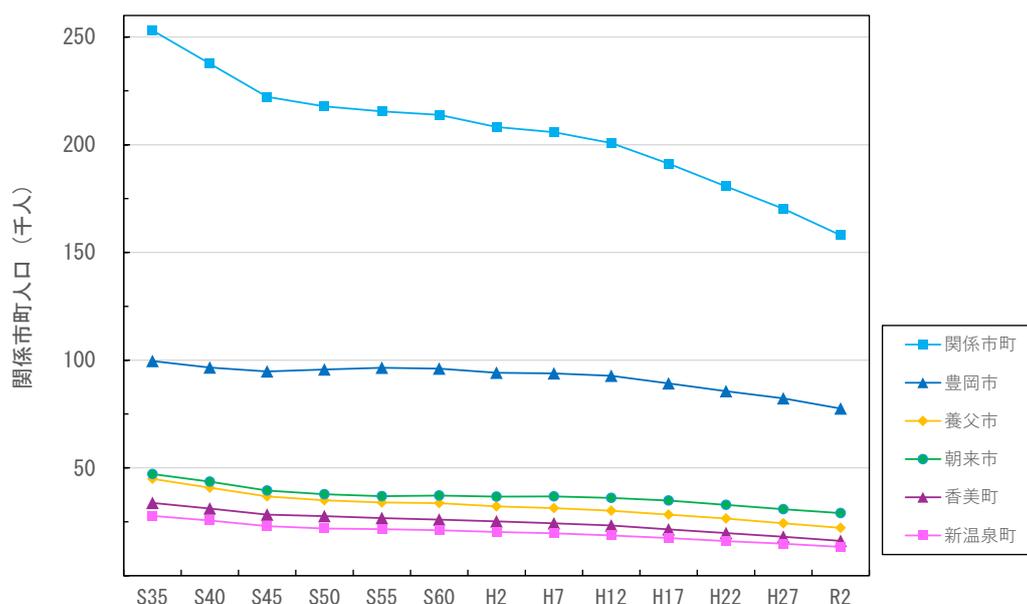
図 1-5 計画区域内の人口総数の変化

計画区域の関係自治体は、豊岡市、養父市、朝来市（市川水系である一部地域を除く）、香美町、新温泉町の3市2町を含む地域であり、総人口約17万人（2015（平成27）年国勢調査、上記地域内）となっている。

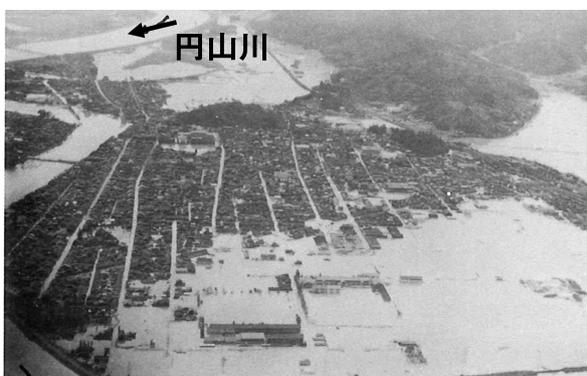
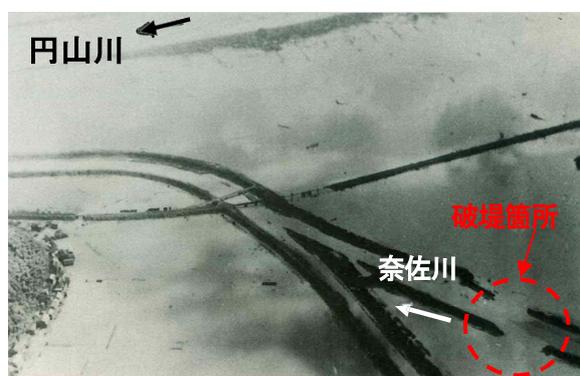
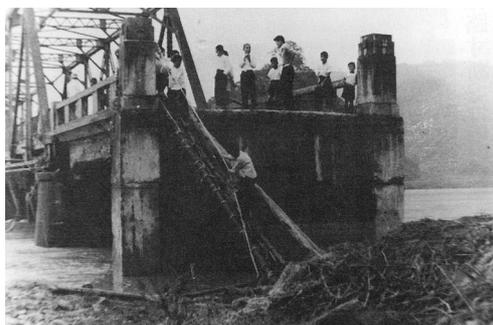
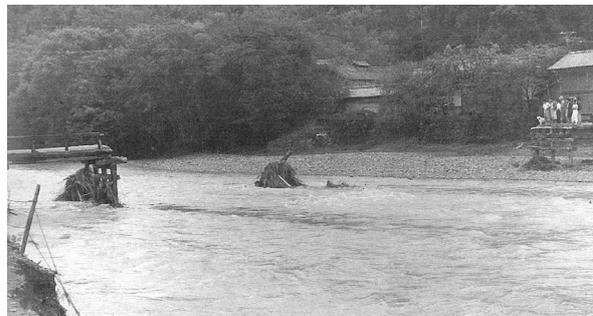
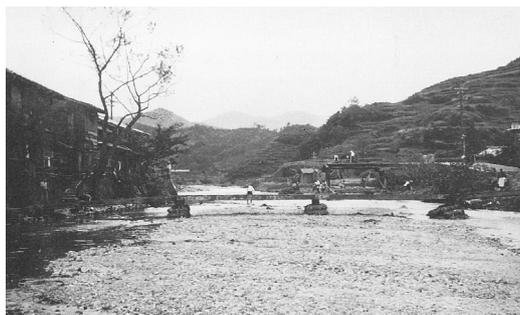
図 2-1 1959（昭和34）年9月（伊勢湾台風）の被災状況

但馬地域では、26日昼ごろから風雨が強まり、夜半から翌27日にかけて、円山川をはじめ各河川が次々と氾濫しはじめた。26日夜半に全市に避難命令が出された豊岡市では、奈佐川や出石川から流れ込んだ濁流が豊岡盆地で湖と化し、市街の8割以上が水に浸かった。養父郡八鹿町（当時）でも、八木川、円山川の氾濫により中心街が冠水し、大きな被害が出た。

美方郡（当時）の岸田川、朝来郡（当時）の与布土川、出石郡（当時）の出石川、城崎郡（当時）の矢田川など、洪水による家屋の倒壊・流失、床上浸水等の被害は、但馬のほぼ全域に及んだ。

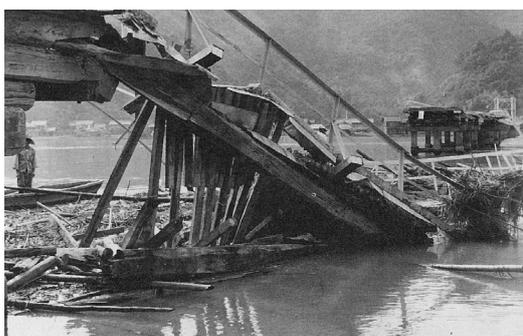
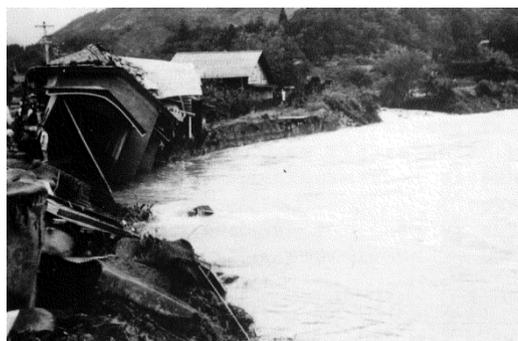
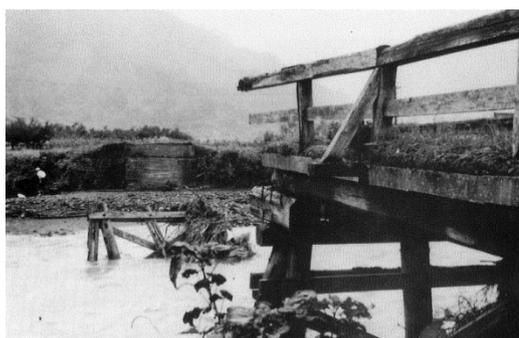
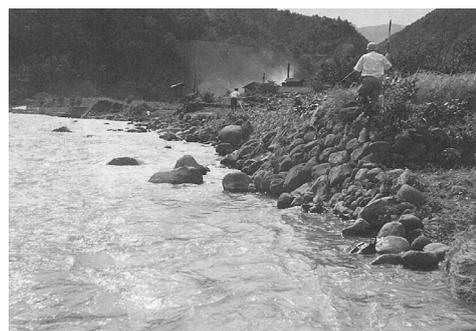
図 2-2 1961（昭和36）年9月（第2室戸台風）の被災状況

豊岡市では、市内全体に緊急避難命令が出され、市街地の広い範囲が冠水したほか、城崎郡城崎町（当時）でも旅館街の大半が水に浸かった。また、美方郡（当時）の岸田川・矢田川、城崎郡（当時）の竹野川では橋梁の大半が濁流によって流失し、山間の多くの集落が孤立化した。城崎郡香住町（当時）では、全壊家屋4戸、半壊家屋43戸等の被害が発生した。

関宮町（当時）の八木川の流失した護岸

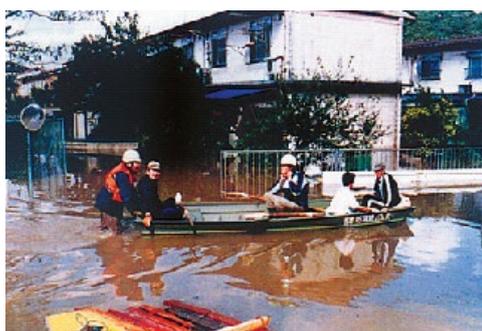
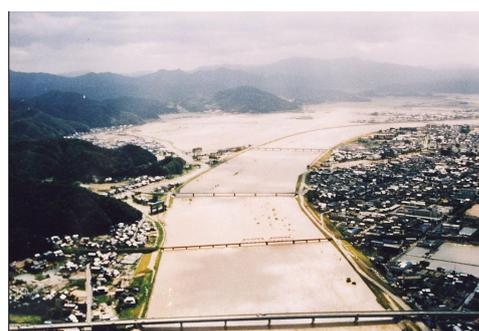
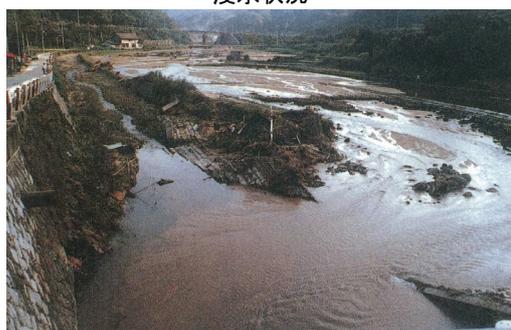
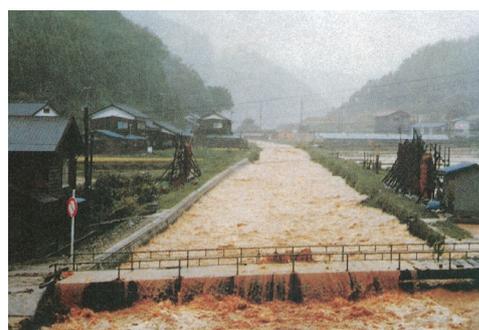
図 2-4 1990(平成 2)年 9 月の被災状況

この豪雨により、但馬地域では 18 日夜半から 19 日にかけて、円山川水系の与布土川、大屋川、六方川などの河川流域で住民の避難が始まり、各地で浸水や冠水等による被害が続出した。17 日以降の豪雨による避難者数は、但馬全域で、当時の総人口の約 1 割にあたる 4,400 世帯、約 2 万人にのぼった。美方郡浜坂町（当時）では、公立浜坂病院が久斗川の堤防決壊により孤立し、病人輸送にヘリコプターが出動する深刻な事態となった。また、円山川流域各地では、浸水家屋 2,212

戸、浸水面積 1,923ha に及ぶ被害が発生した。特に 六方川流域では内水による被害が大きく、浸水家屋が床上・床下合わせて約 800 戸に及んだ。

また、竹野川では、破堤や越水等を原因とする浸水被害はなかったが、内水氾濫により一部の水田、宅地、道路が浸水し、河道内においては、橋梁、護岸、井堰等の構造物が被災した。さらに、香住谷川流域においても、浸水家屋 348 戸の被害が発生したほか、矢田川下流部の美の谷川周辺等においては、床上 47 戸、床下 127 戸等の広範囲な浸水被害が発生した。岸田川流域においても、浸水面積約 2,000ha、浸水家屋 431 戸の被害が発生した。

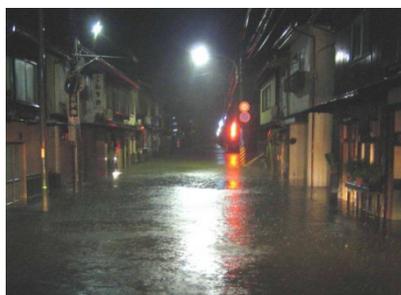
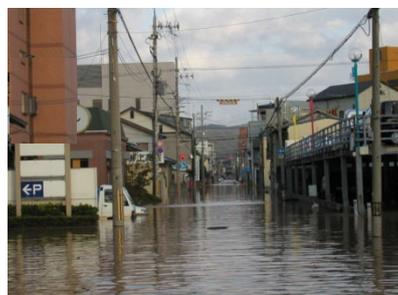
図 2-5 2004（平成 16）年 10 月の被災状況

観測史上最大の豪雨をもたらした出水による円山川の水位上昇のため、豊岡市街地等で稼働していた国直轄管理の 5 排水機場のうち、城崎排水機場を除く 4 排水機場で運転を停止する事態となった。その後、さらに水位が急上昇し、円山川・出石川では多くの箇所でも越水が起り、円山川右岸 13.2k（豊岡市立野地先）、出石川左岸 5.3k（豊岡市出石町鳥居地先）で堤防が決壊した。豊岡市全域で死者 7 名、負傷者 51 名、家屋の全半壊 4,066 棟、床上浸水 545 棟、床下浸水 3,326 棟、浸水面積 4,083ha 等の甚大な被害となった。

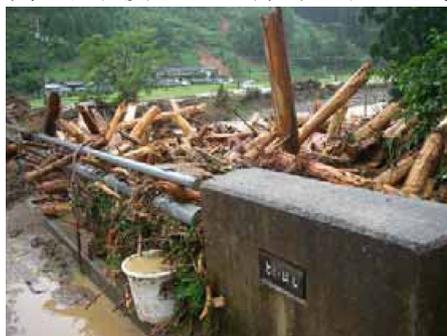
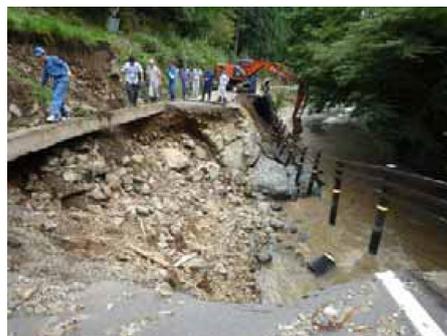
図 2-6 2009（平成 21）年 8 月の朝来市 神子畑 地区の被災状況

2009（平成 21）年 8 月には台風 9 号により、円山川上流域に存在する朝来市の奥田路観測所で最大時間雨量 55mm、24 時間雨量 257mm の猛烈な雨を記録した。この豪雨により、円山川立野観測所では、10 日午前 5 時 20 分に最高水位 T.P.+6.26m、約 3,000m³/s のピーク流量を観測した。被害は、豊岡市で半壊家屋 19 棟、床上浸水 2 棟、床下浸水 66 棟、養父市で床上浸水 10 棟、床下浸水 37 棟、朝来市で死者 1 名、全壊家屋 9 棟、大規模半壊家屋 10 棟、半壊家屋 21 棟、床上浸水 61 棟、床下浸水 212 棟等に及んだ。

流木による橋梁箇所での閉塞状況

護岸崩壊による道路崩落箇所
あさごしみこぼた

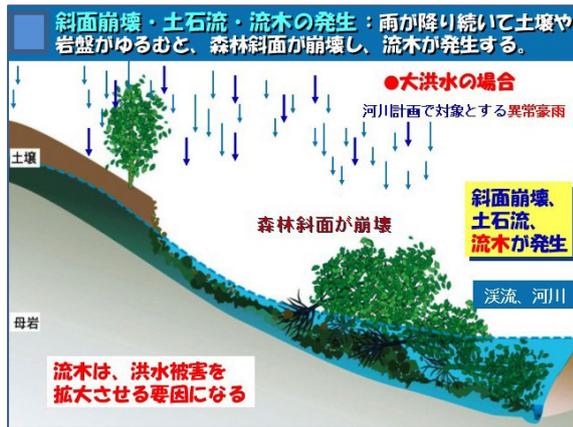
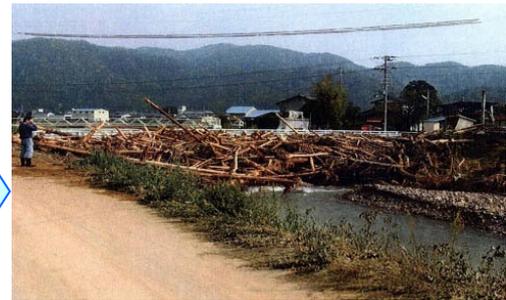
図 2-7 倒木の発生イメージと流木による橋梁閉塞状況

倒木が河道内に流入

奥山川（出石町鍛福（かふく）橋）の流木による河道閉塞状況（2004（平成16）年台風23号）

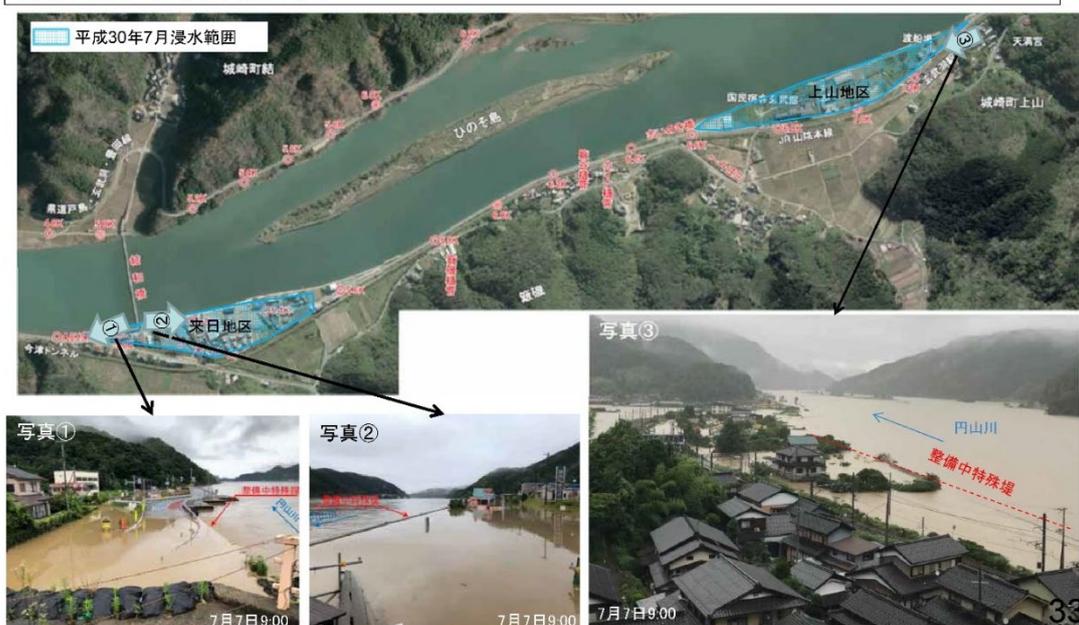
図 2-8 2018（平成30）年7月の被災状況

円山川流域の降雨状況は、和田山観測所では降り始めから7月11日12時までの時間雨量が63mm/hとなり、豊岡観測所、八鹿観測所、和田山観測所では最大24時間降水量が観測史上1位を更新した。立野水位観測所では、7月7日4時には氾濫危険水位6.20mを超える6.96mとなった。また、豊岡市のひのそ地区をはじめとして溢水・内水による浸水被害が発生し、但馬地域においては床上浸水20棟、床下浸水244棟の住家被害となった。7月6日には但馬地域の3市に大雨特別警報が発令され、最大1,700人を超える人数が避難する事態となった。

○ひのそ地区において溢水・内水による浸水被害が発生。
(※床上浸水1戸、床下浸水9戸)

城崎町 来日地区、上山地区の浸水状況

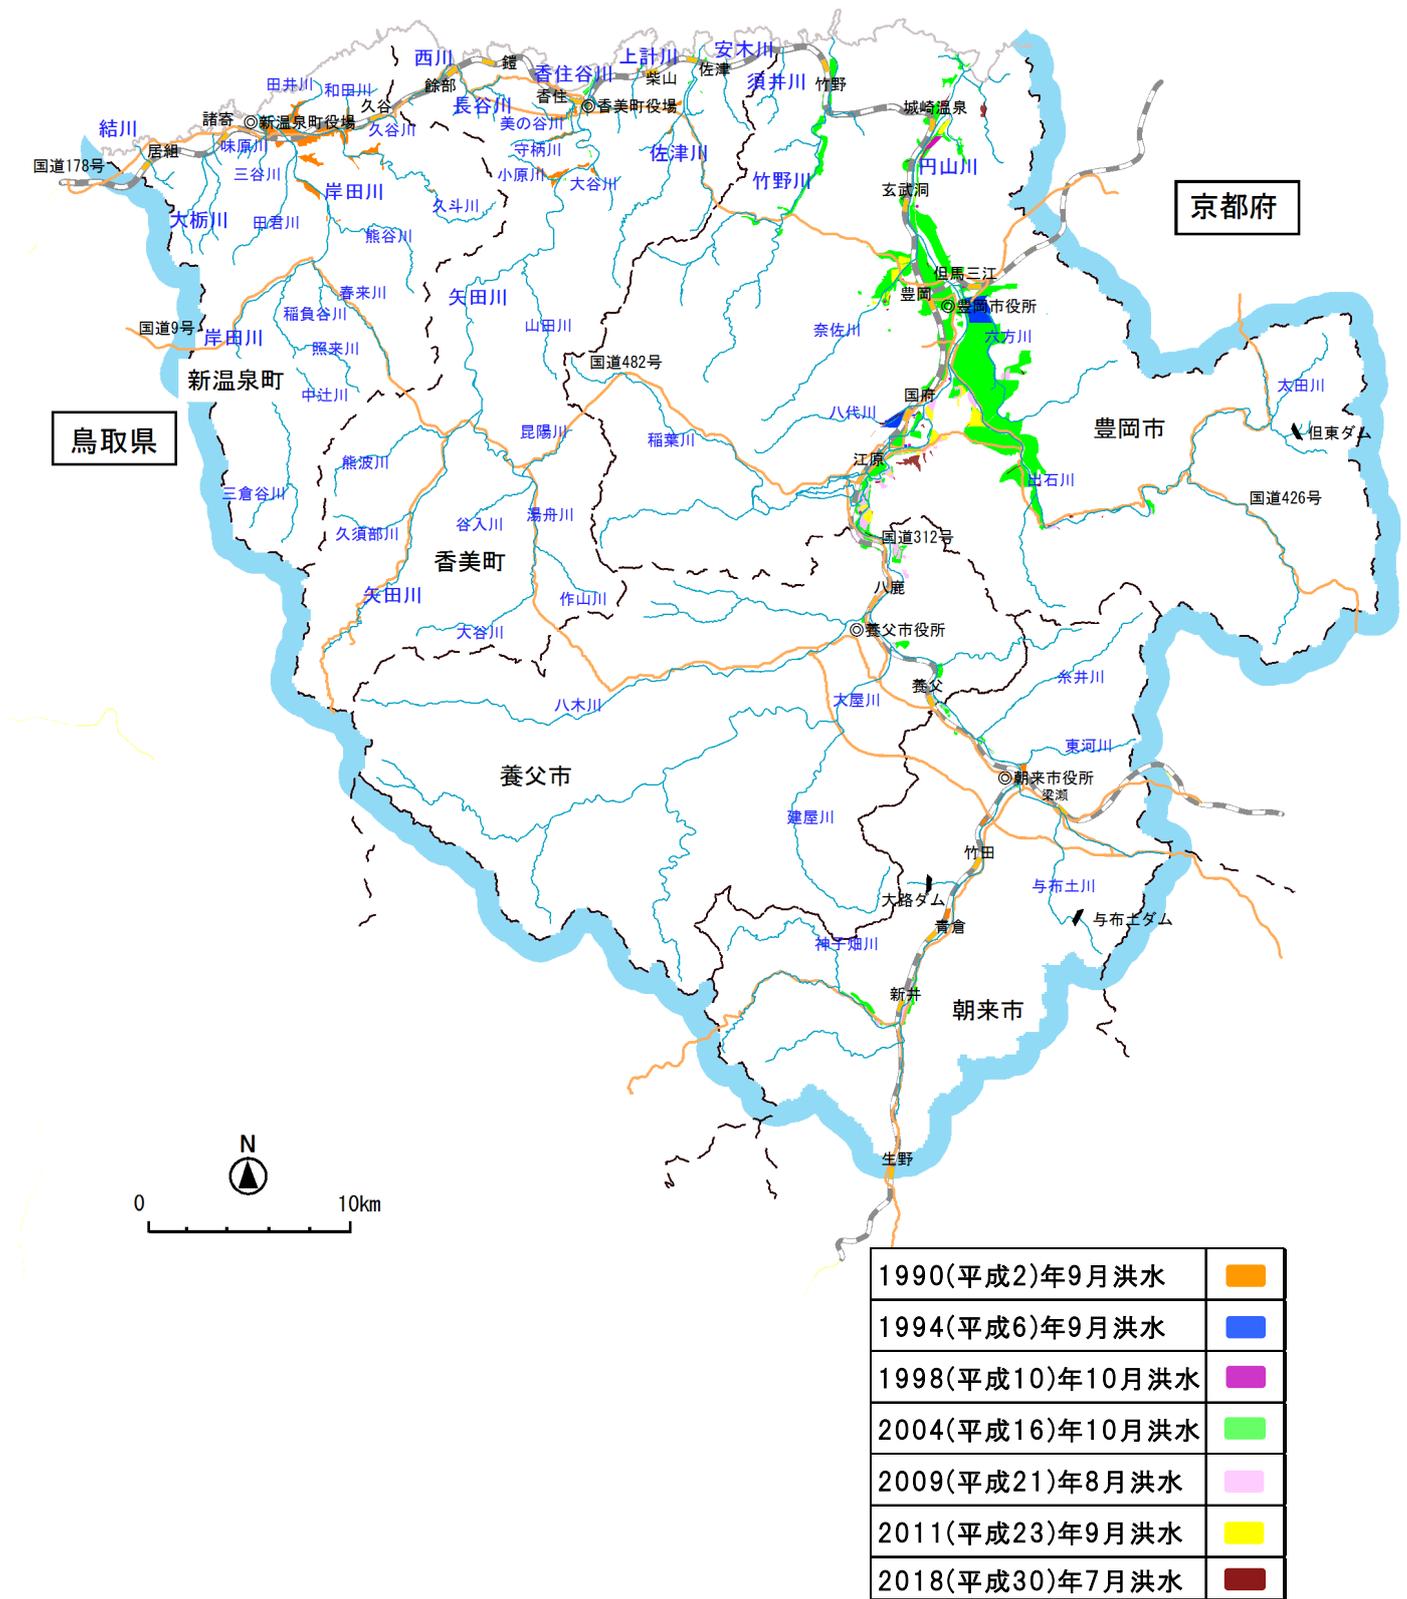
図 2-20 既往洪水による浸水区域概要図

※平成30年の浸水被害実績は豊岡市分のみを反映しており、その他の浸水範囲は不明
