赤穂港御崎地区

唐船海岸ぬかるみ対策検討委員会

検討結果総括

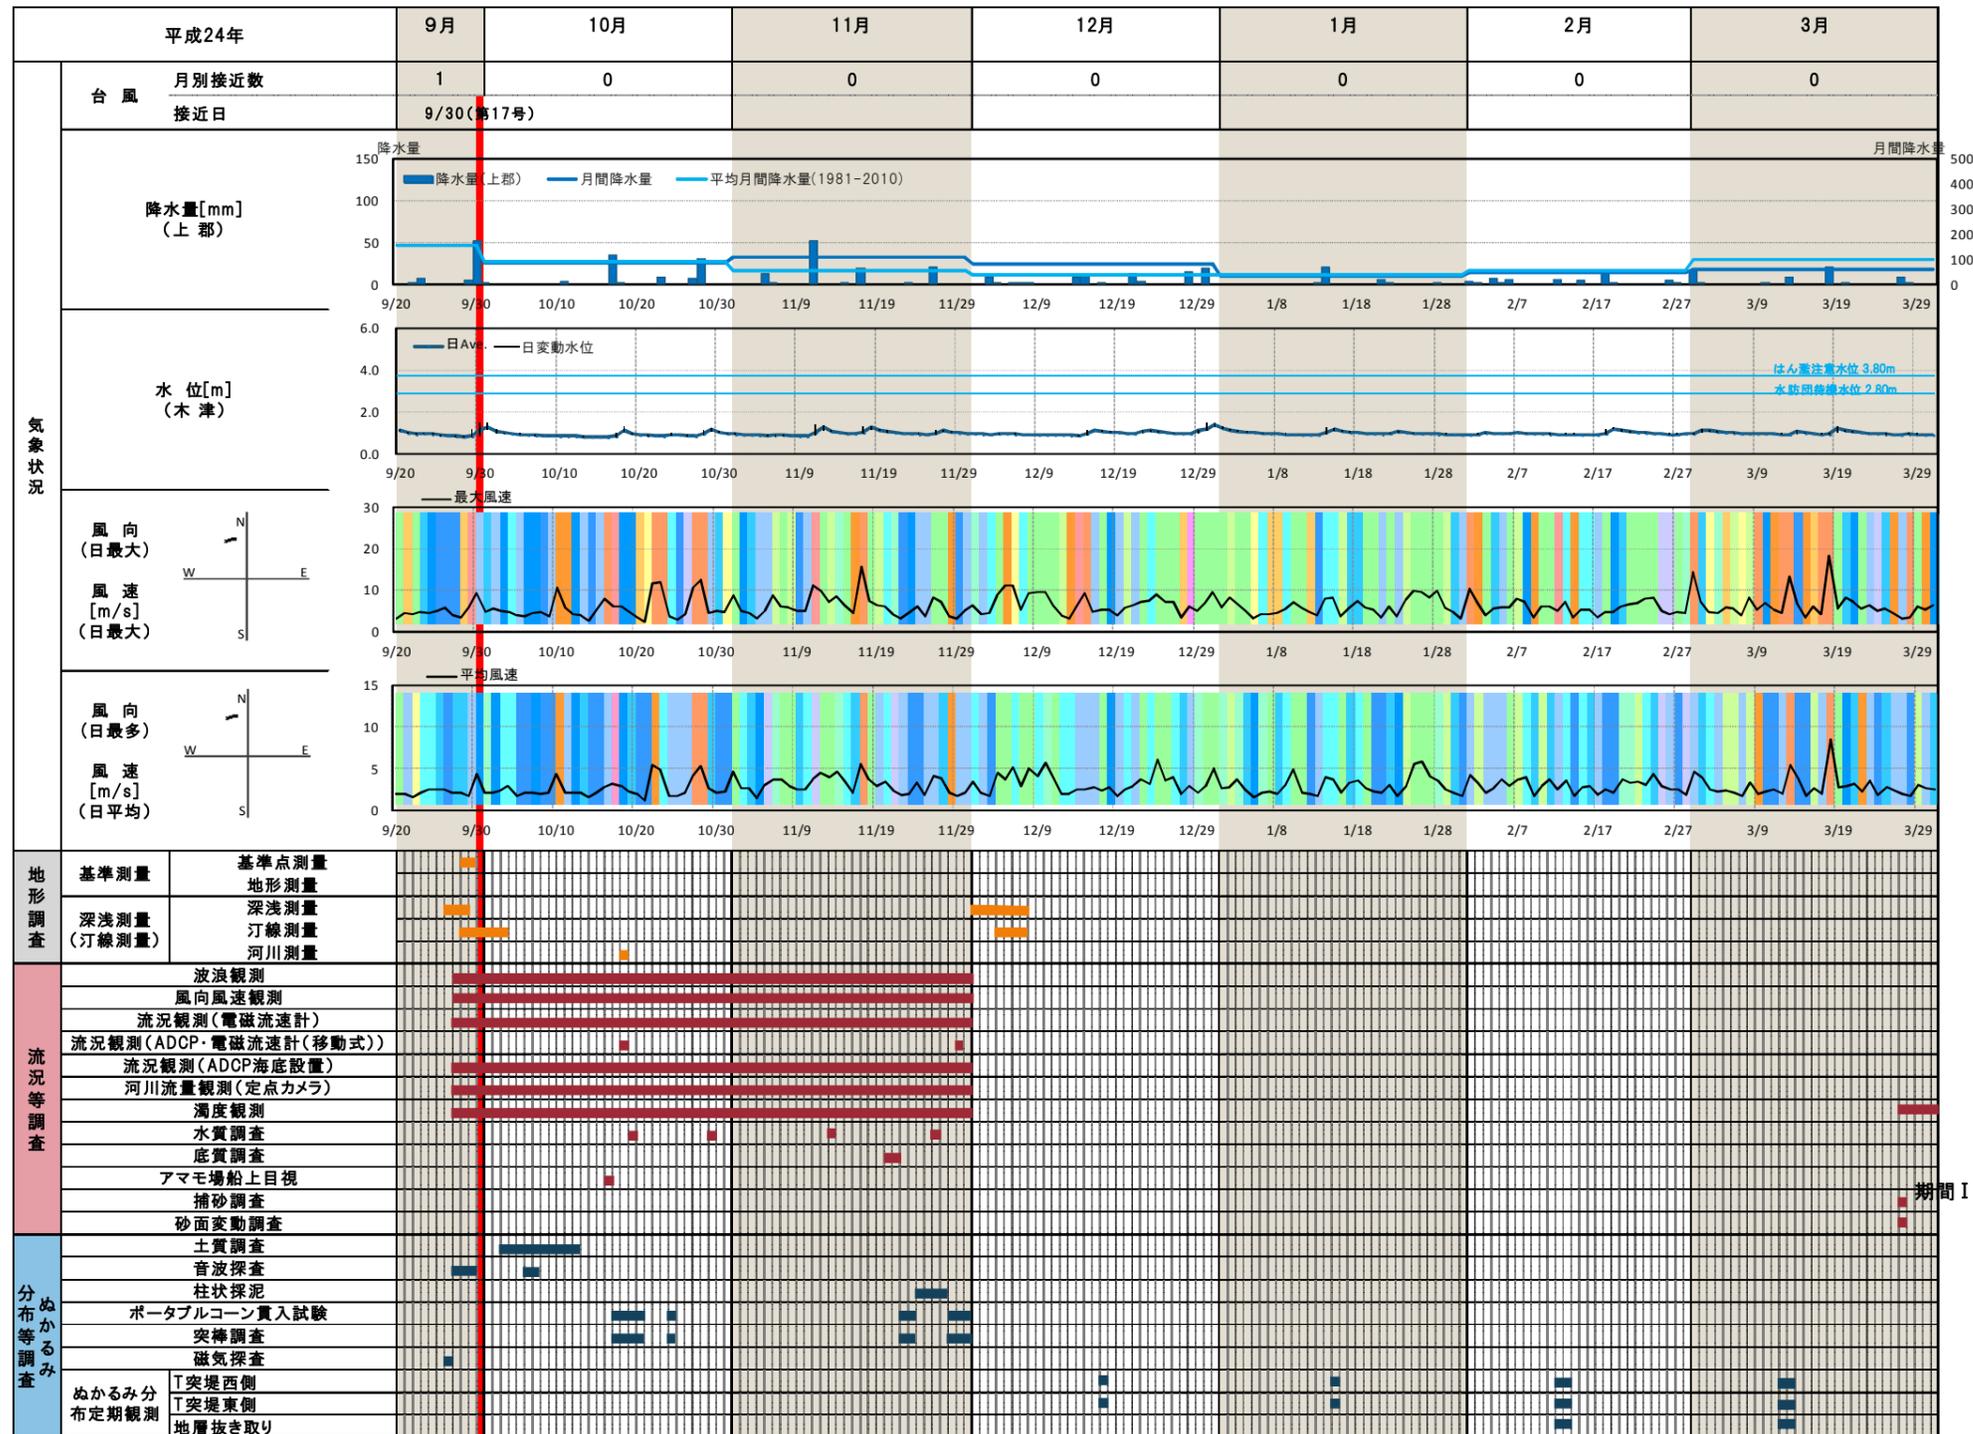
図- 2.1 平成24年度調査工程、調査期間中の気象状況

調査は9月～12月にかけて実施した。この期間中は10/10、22、27～28、11/17に南からの風がやや強くなったが、大きな出水はなく、イベントは発生していない。また、12月～2月は1回/月の頻度でぬかるみ分布定期観測を実施した。

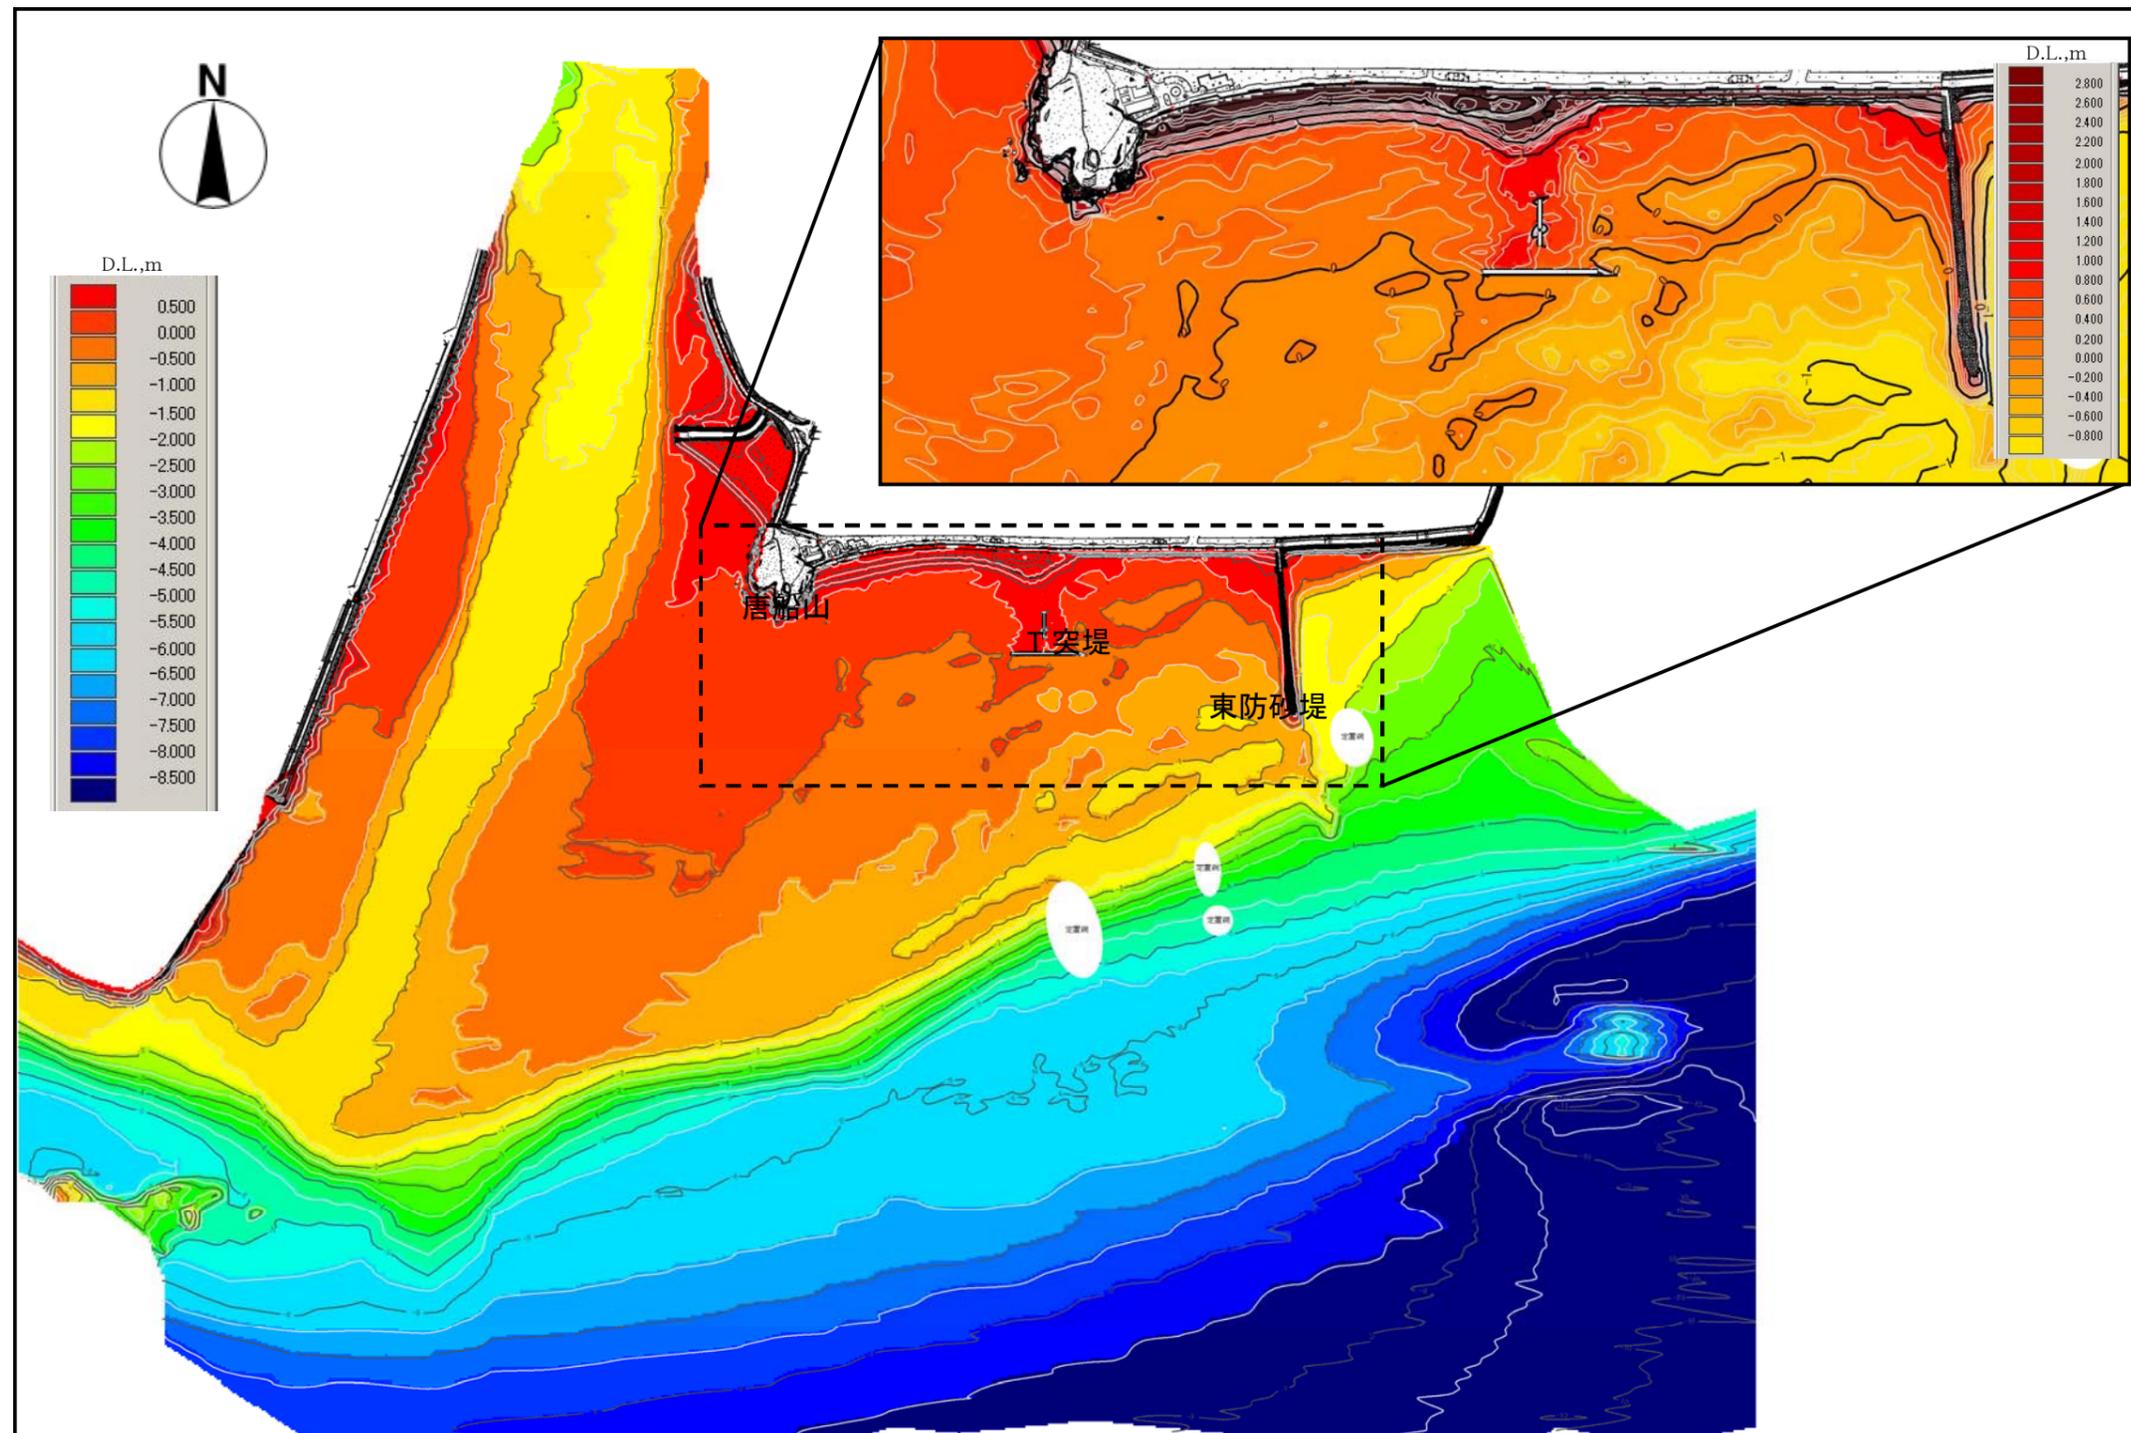
図- 2.2 唐船海岸周辺の海底地形(平成24年9月測量)

海底地形は図- 2.2 に示すとおりである。

- 海岸前面に広大な干潟が広がっている。
- T 突堤沖600mあたりから水深が急に深くなる。
- 東防砂堤付近よりも唐船山南側の方が水深は浅くなっている。

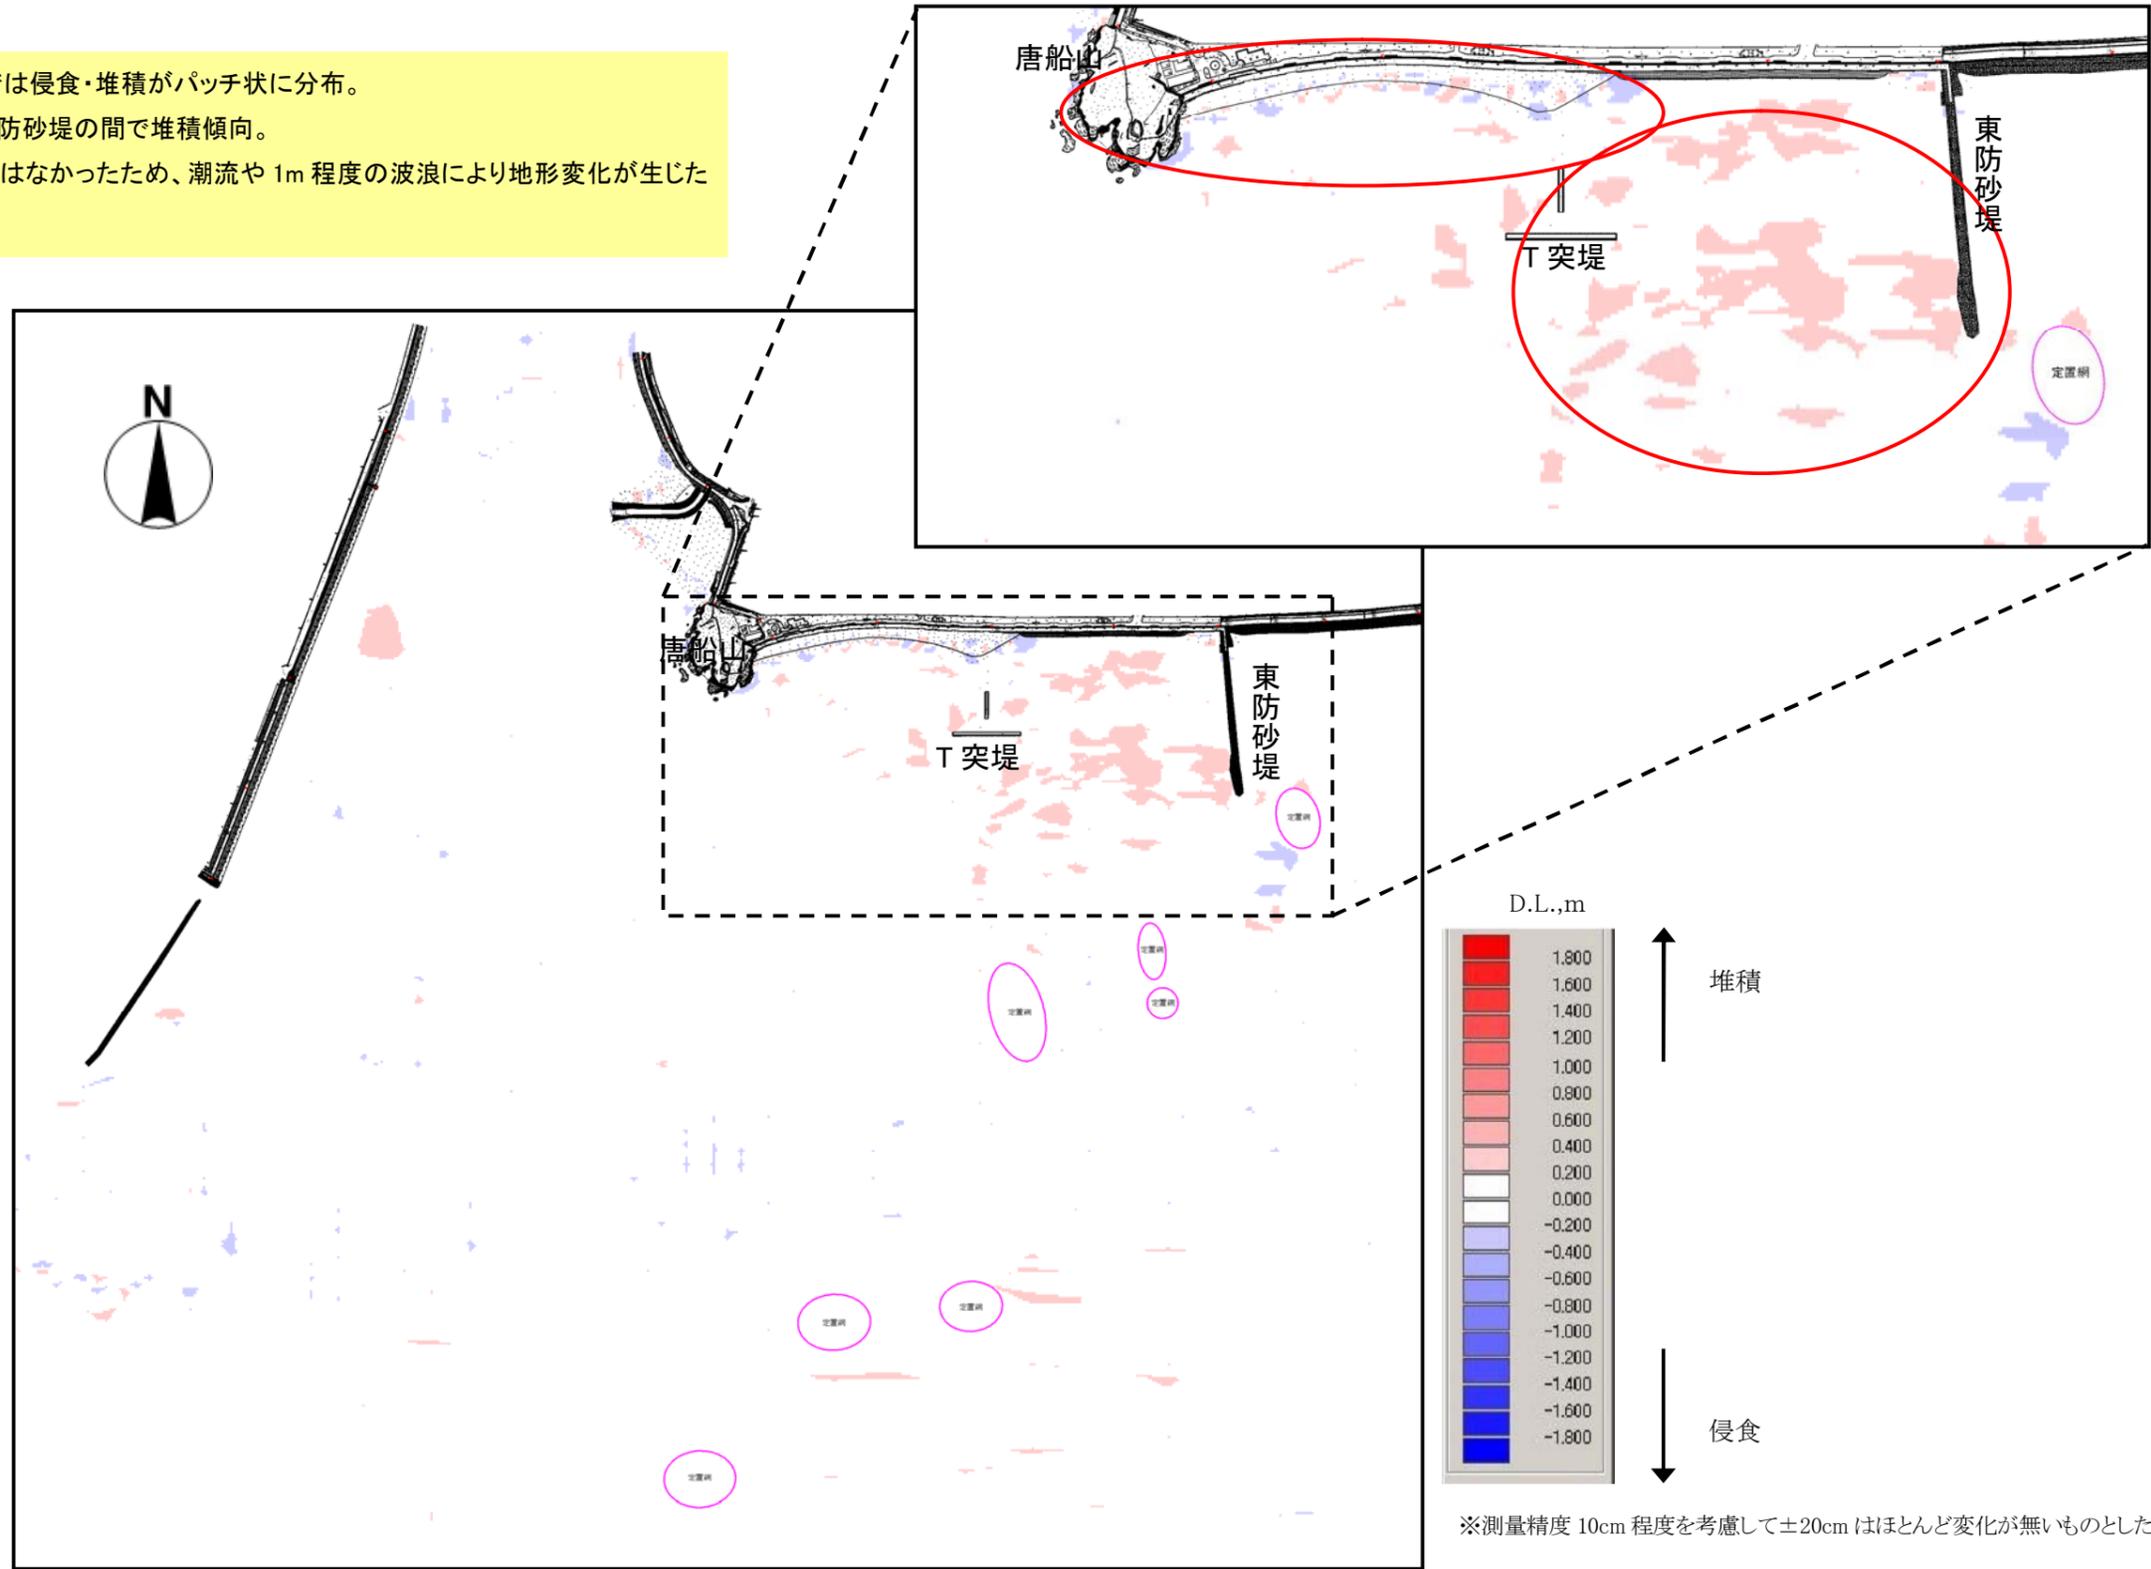
図－ 2.3 唐船海岸周辺の海底地形の変化(12月測量-9月測量)

- 汀線付近では侵食・堆積がパッチ状に分布。
- T 突堤と東防砂堤の間に堆積傾向。
- 大きな出水はなかったため、潮流や 1m 程度の波浪により地形変化が生じたと考えられる。

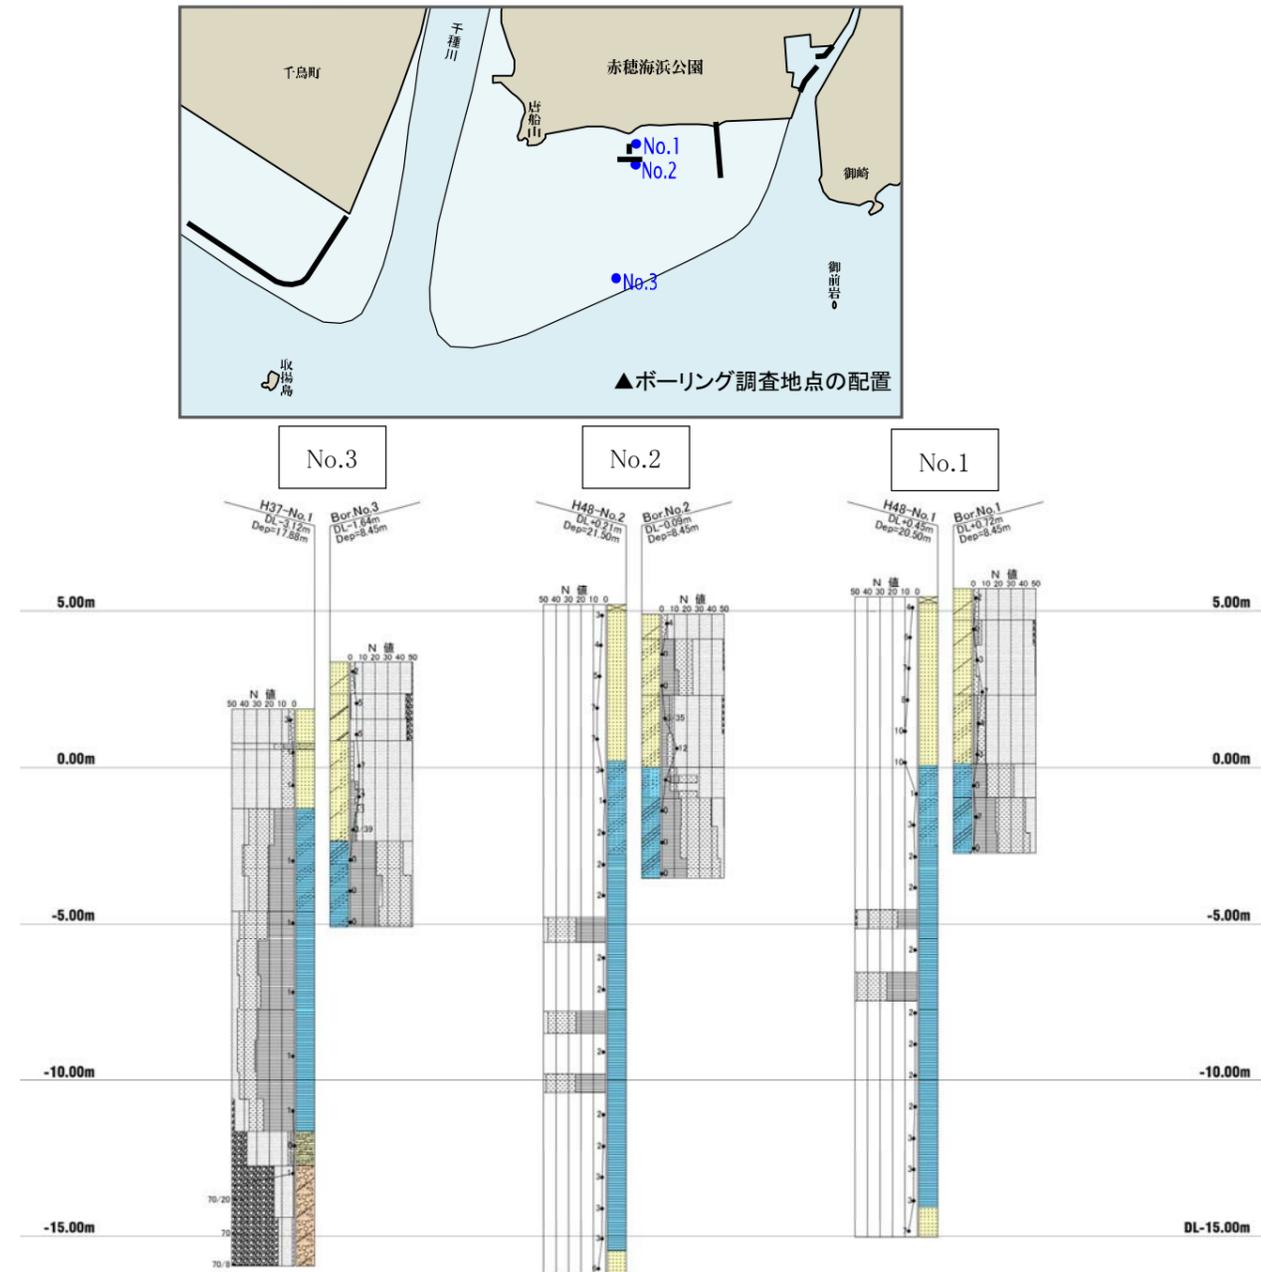
図-2.4 ボーリングデータの過年度調査結果との比較

今回実施した3箇所のボーリングデータと過年度のボーリングデータ(昭和37年度, 昭和48年度)との比較を図-2.4に示した。

- No.1, 2において、過去の地層構成と大きな変化は見られない。
- 下層の粘土層の上に存在する砂層が侵食されてめかきが発生したとは考えにくい。

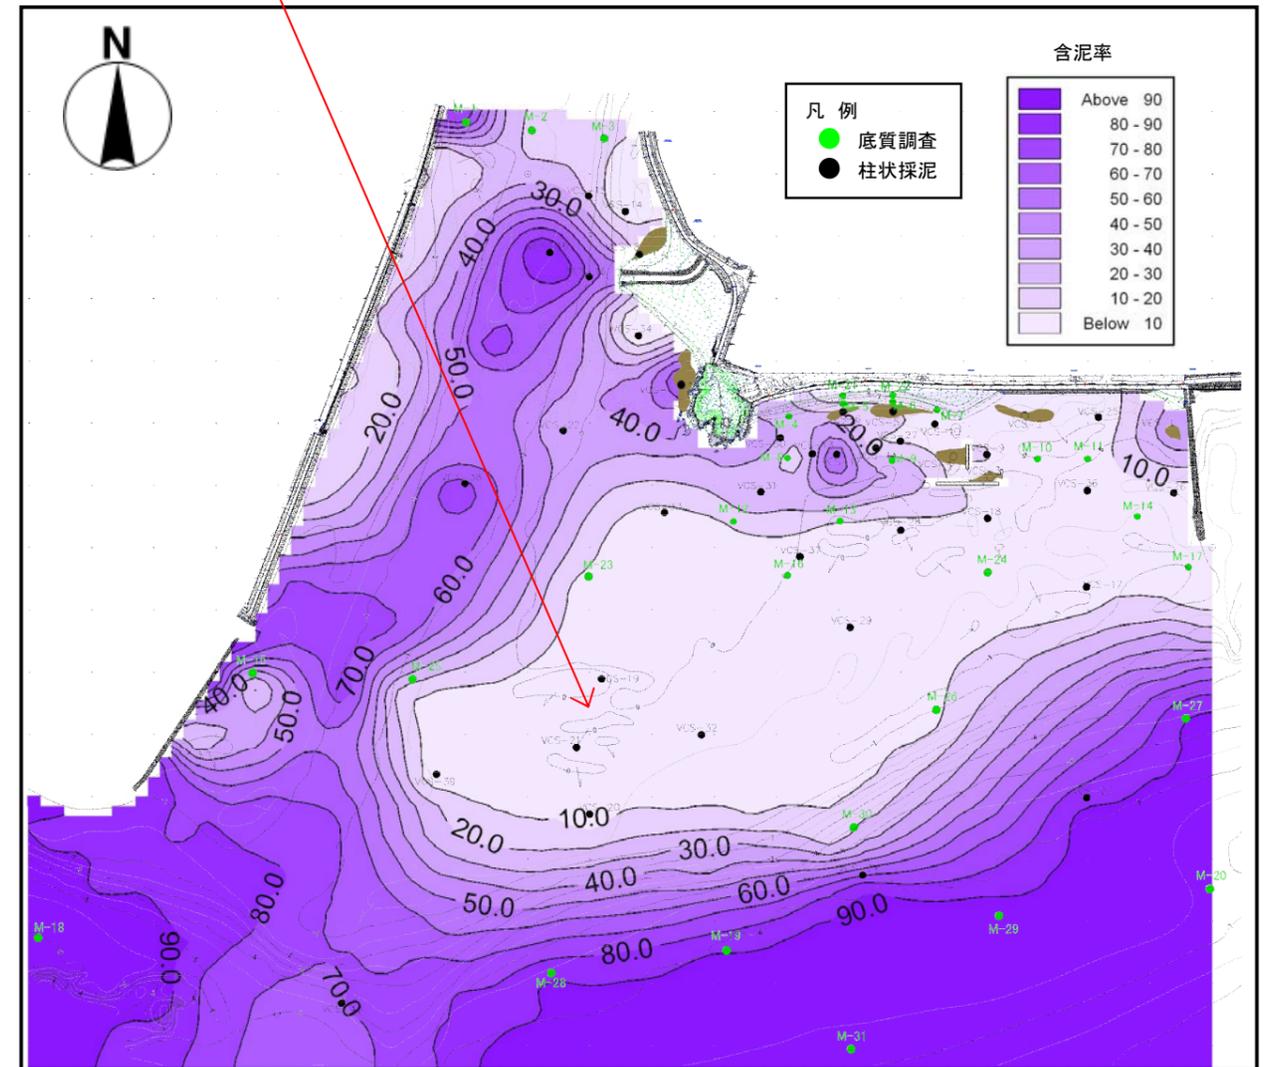
図-2.5 表層泥のシルト分の分布状況(平成24年11月20、21日採取)

表層泥は合計71地点で実施しており、表層泥に含まれるシルト分以下成分の含有率を含泥率として平面図(図-2.5参照)に示した。

- 干潟テラスの含泥率10%未満の範囲=分級された砂
- 波浪や潮流によって細砂分が残っていると考えられる。
- 干潟テラスにシルト分が堆積した場合、海岸部へのシルト供給源になる可能性がある。

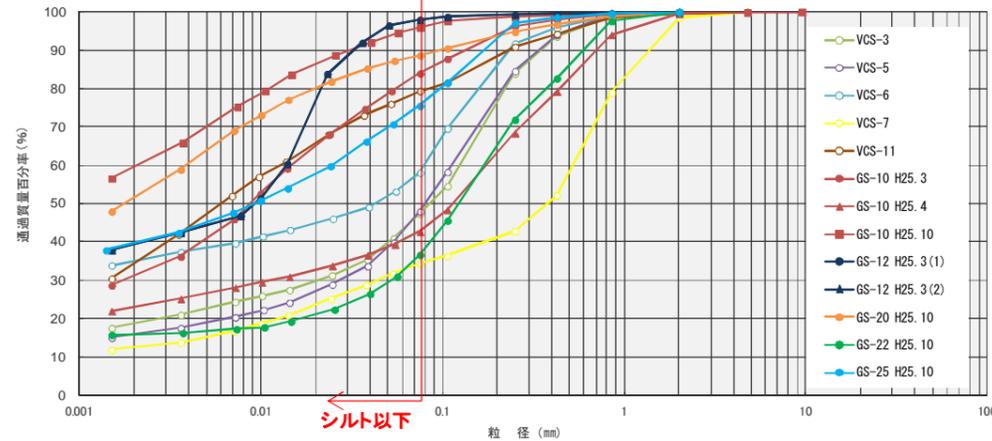
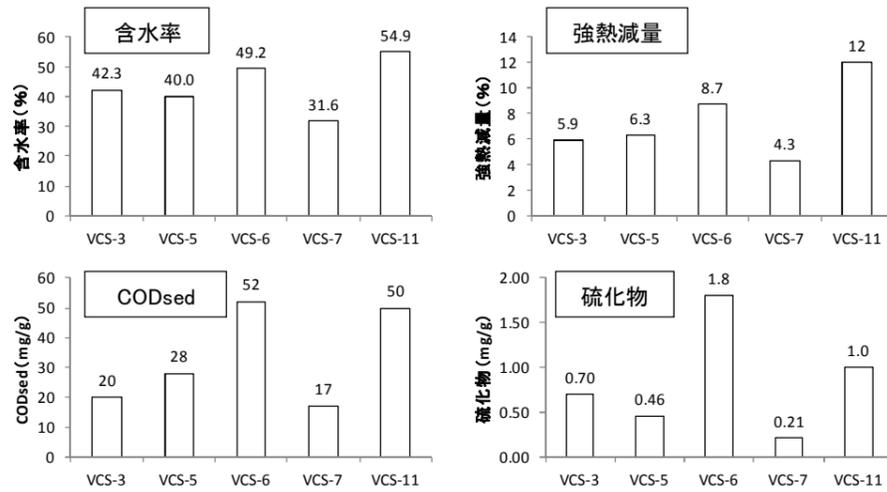
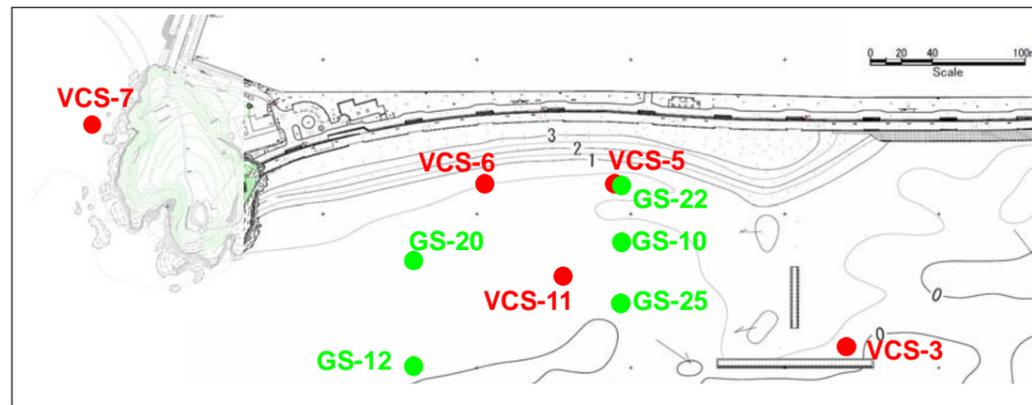
図一 2.6 むかみの性状(柱状採泥:H24.11、地層採取:H25.3、4、10)

- むかみの粒径加積曲線より、シルト以下の含有率は概ね 40%以上である。
- 強熱減量や CODsed はそれほど高い数値は見られないが、硫化物は全ての地点において高い傾向を示した。

(a) むかみの粒径加積曲線

(b) むかみの底質分析結果

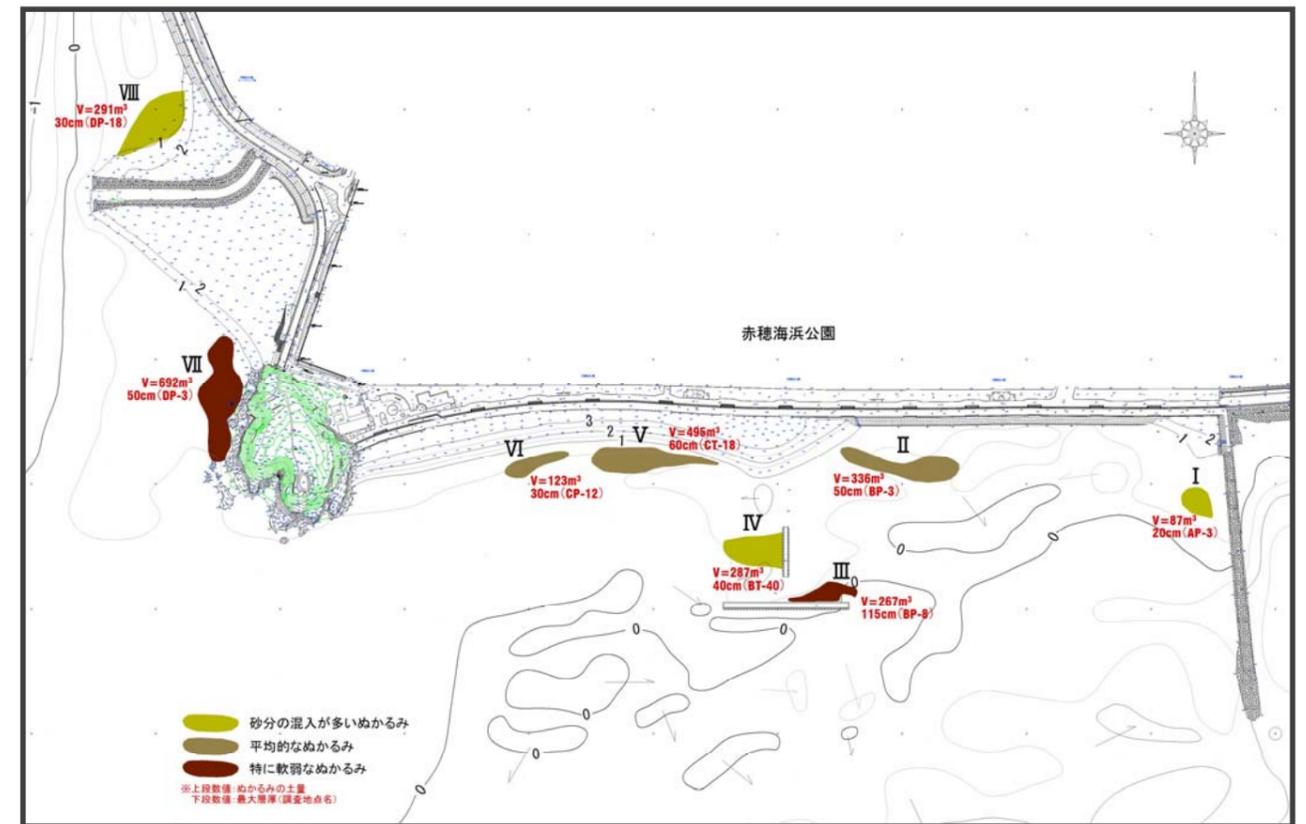
図一 2.7 むかみの分布範囲(平成 24 年 10 月 17 日~10 月 20 日)

むかみの分布範囲の把握にあたっては、まず、音波探査を深浅測量と同じ 20m 間隔の測線で実施し、軟弱な底質(軟弱な粘性土~ルーズな砂)が分布するエリアを巨視的に把握した。つぎに、音波探査から想定された軟弱層の分布域と音波探査の観測ができない浅海域について突棒調査(ポータブルコーン貫入試験)を実施することで、図一 2.7 に示した。

- 音波探査及び突棒調査(ポータブルコーン貫入試験)により、むかみ分布を把握。
- むかみ I ~ VIII を確認。(総量約 2,600m³)
- むかみ III、VII は特に軟弱な状態。

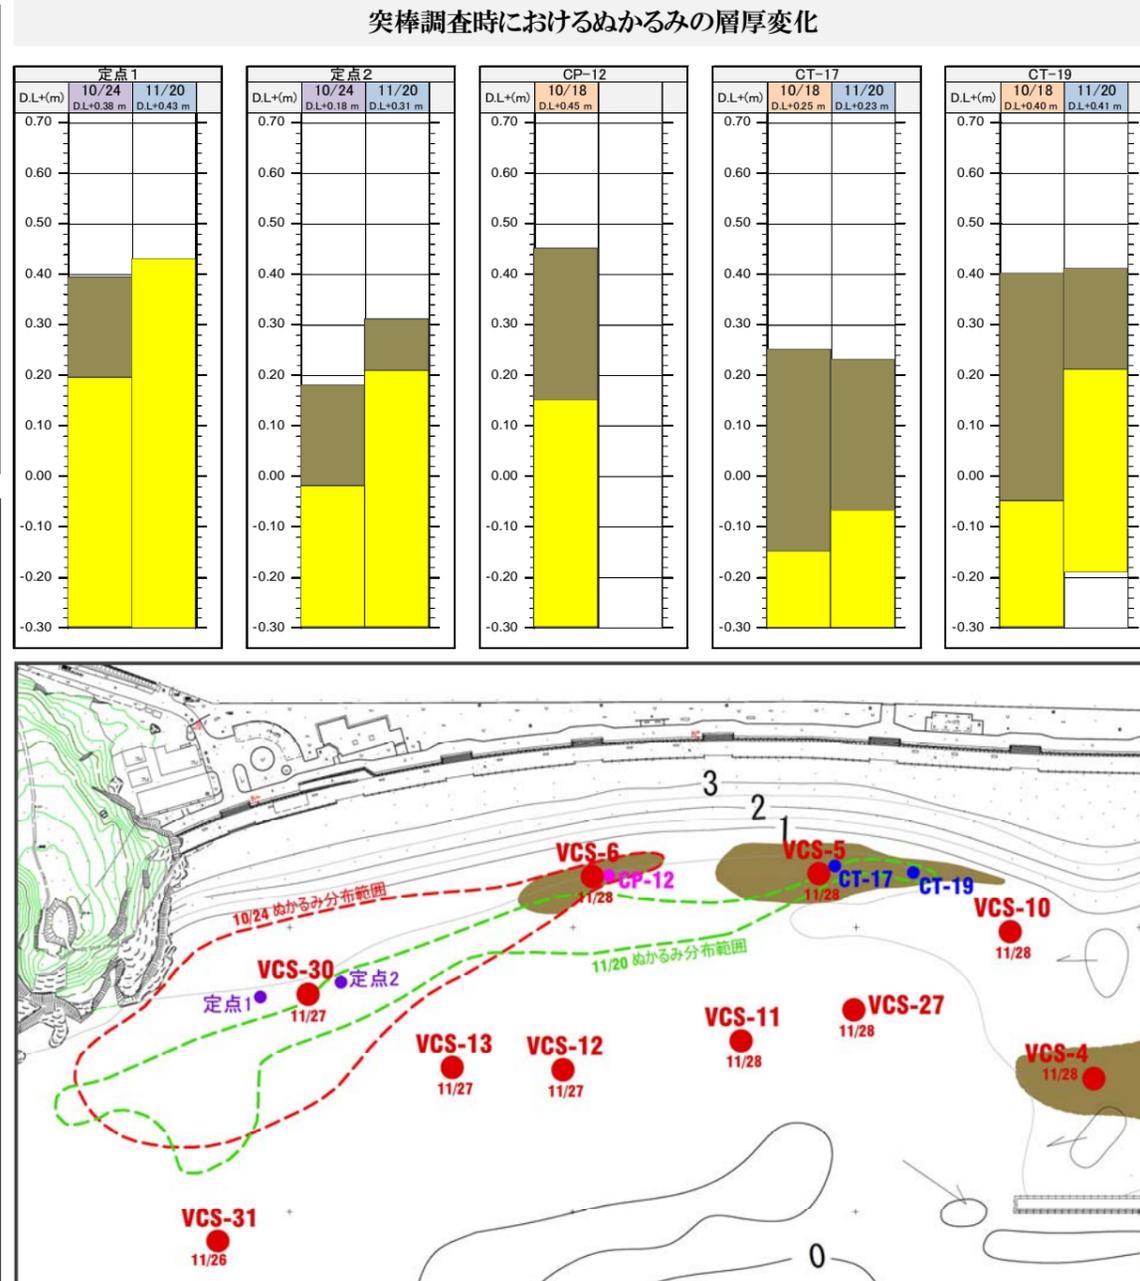
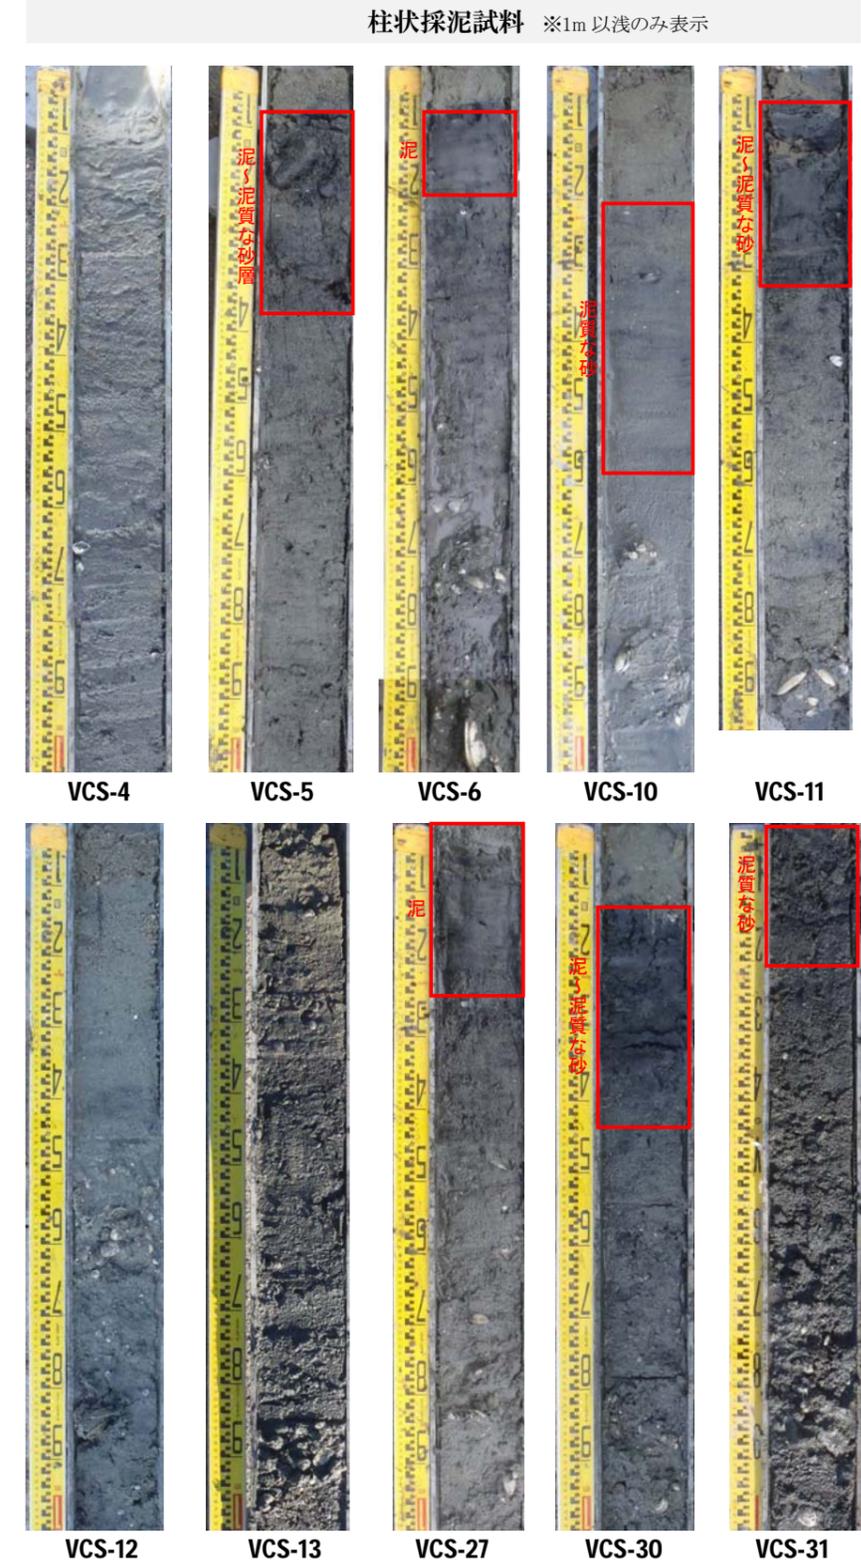
図一 2.8 めかるみ分布の変化(突棒調査・柱状採泥時)

- 汀線付近でのめかるみ分布範囲が変化し、層厚も変化。
- 柱状採泥によると、黒灰色の泥が薄い表層砂の下に挟まれていた。

■ 泥(めかるみ)で足が沈む状態
 ■ 砂などで足が沈みこまない状態
 (下部に軟弱層が挟在するか否かは不詳)

[足が沈みこまなくなる要因]
 下記a~eの5つの要因が考えられるが判別はできていない。

- a: 砂層(置換)
- b: 表層に厚めの砂が堆積
- c: 軟弱土が移動
- d: 砂と泥分の混合による性状改善
- e: b, c要素の複合

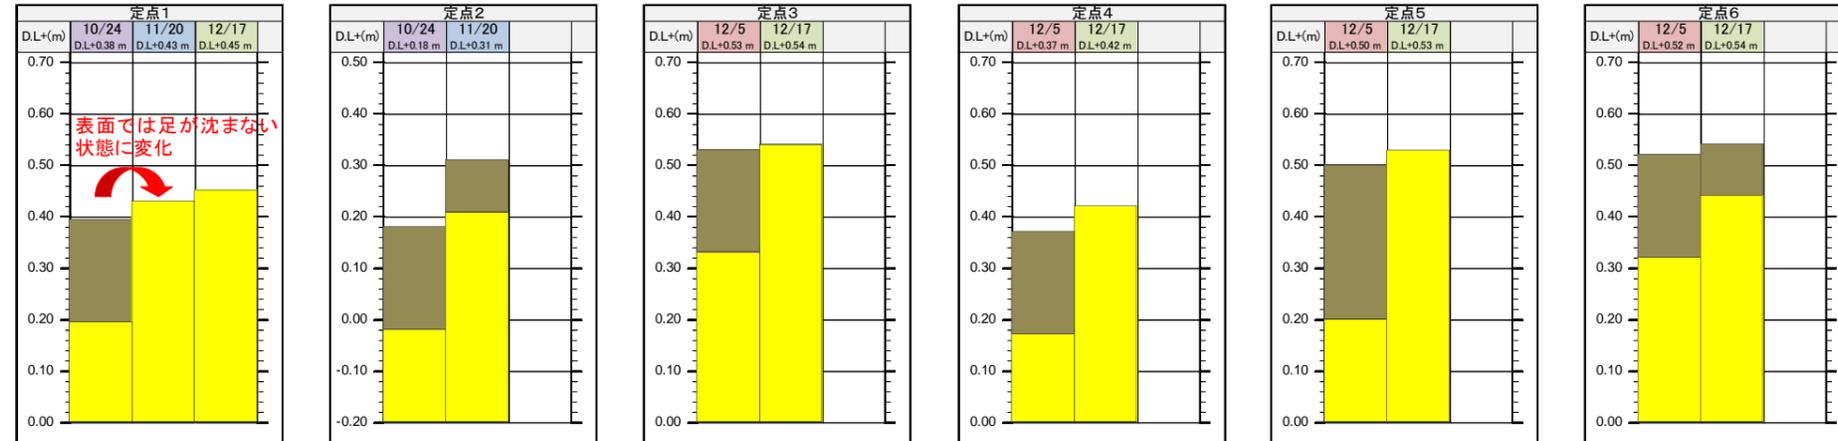
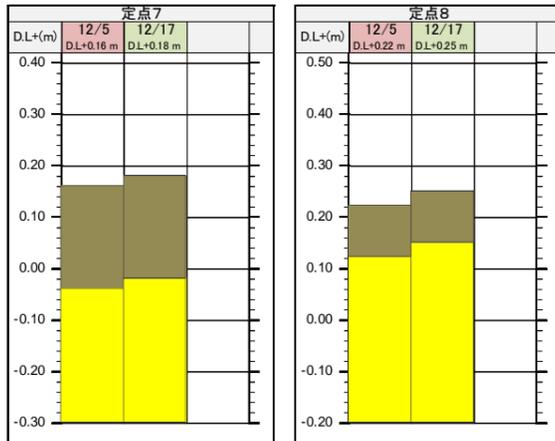
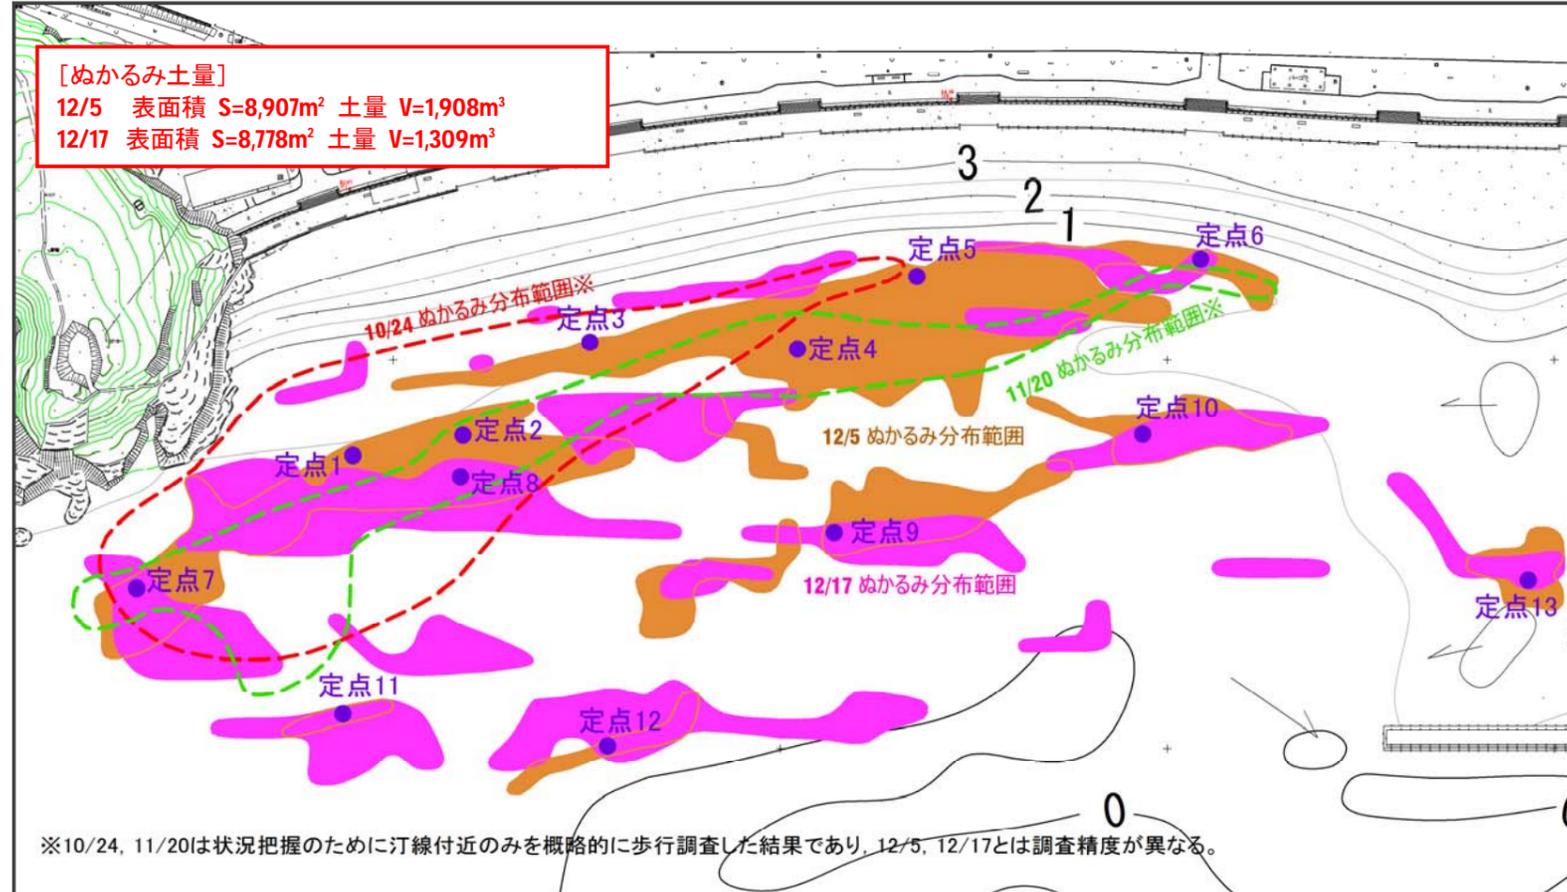
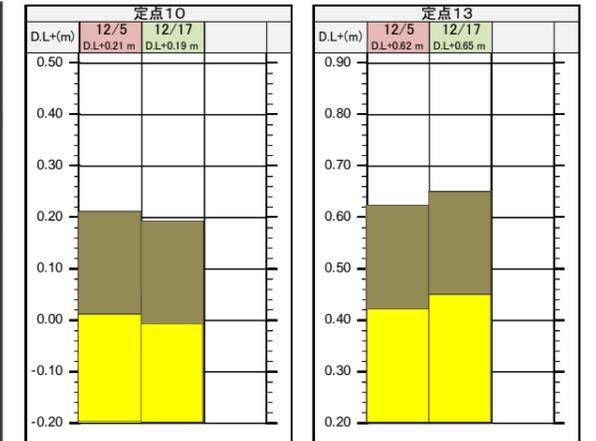
図- 2.9 ぬかるみ分布の変化(歩行調査)

- 12/5と12/17でぬかるみ分布が異なっており、17日にはぬかるみは分散して沖側に移動していた。
- 汀線付近ではぬかるみ層厚が減少。
- 層厚の変化は、ぬかるみそのものの移動と、砂による被覆のために足が沈まない状態になることで起こると考えられる。
- 12/5～17にかけては、高波浪や出水はなかったため、ぬかるみ分布の変化は日々の潮汐と恒常的な小波浪によるものと判断される。

■ 泥(ぬかるみ)で足が沈む状態
 ■ 砂などで足が沈みこまない状態
 (下部に軟弱層が挟在するか否かは不詳)

[足が沈みこまなくなる要因]
 下記a～eの5つの要因が考えられるが判別はできていない。

- a: 砂層(置換)
- b: 表層に厚めの砂が堆積
- c: 軟弱土が移動
- d: 砂と泥分の混合による性状改善
- e: b, c要素の複合

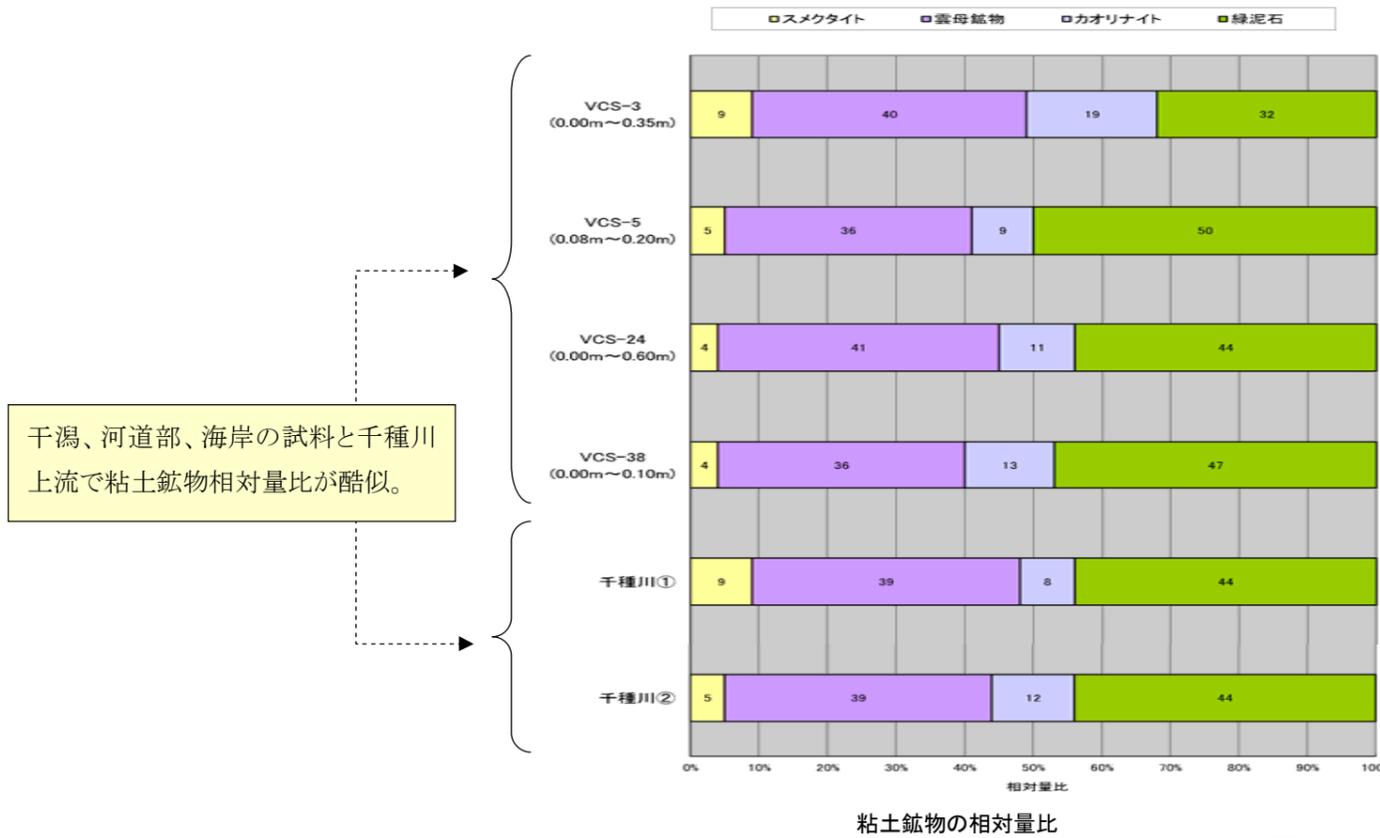
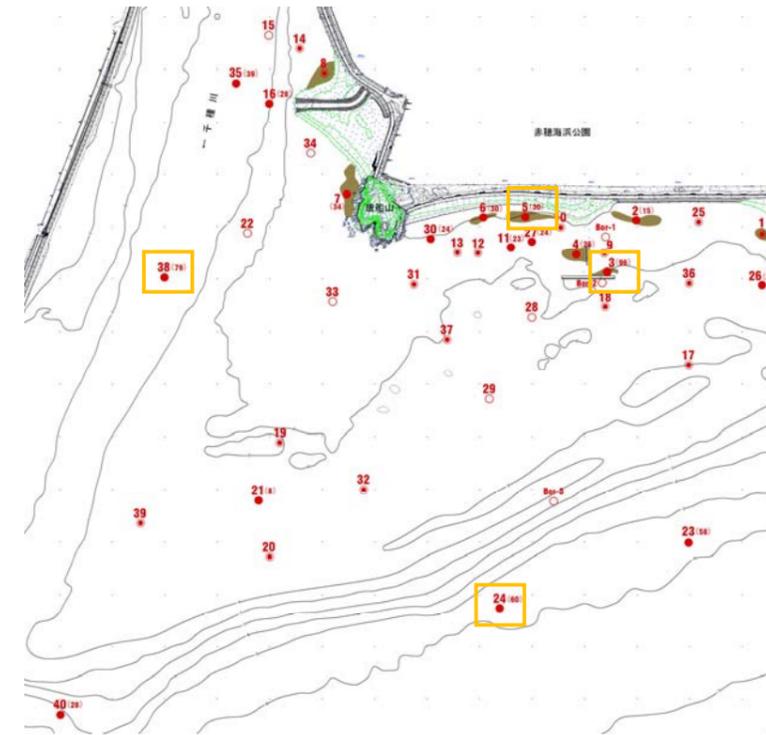
図- 2.10 鉱物分析(X線解析)結果

- 全試料がほぼ同じ鉱物組成を示し、特筆すべき差異は認められない。
- 鉱物組成が6試料ともに酷似していることを考えると、少なくとも瀬戸内海の広い範囲から運搬されてきたものとは考えがたい。
- ただし、千種川流域に分布する地質は、西播磨地域ではごく一般的に見られる地質であるため、今回の鉱物分析の結果を持って千種川からの排出土砂がぬかるみの構成物質であるとは断言できない。

干潟、河道部、海岸の試料と千種川上流で粘土鉱物相対量比が酷似。
