赤穂港御崎地区

唐船海岸ぬかるみ対策検討委員会

検討結果総括

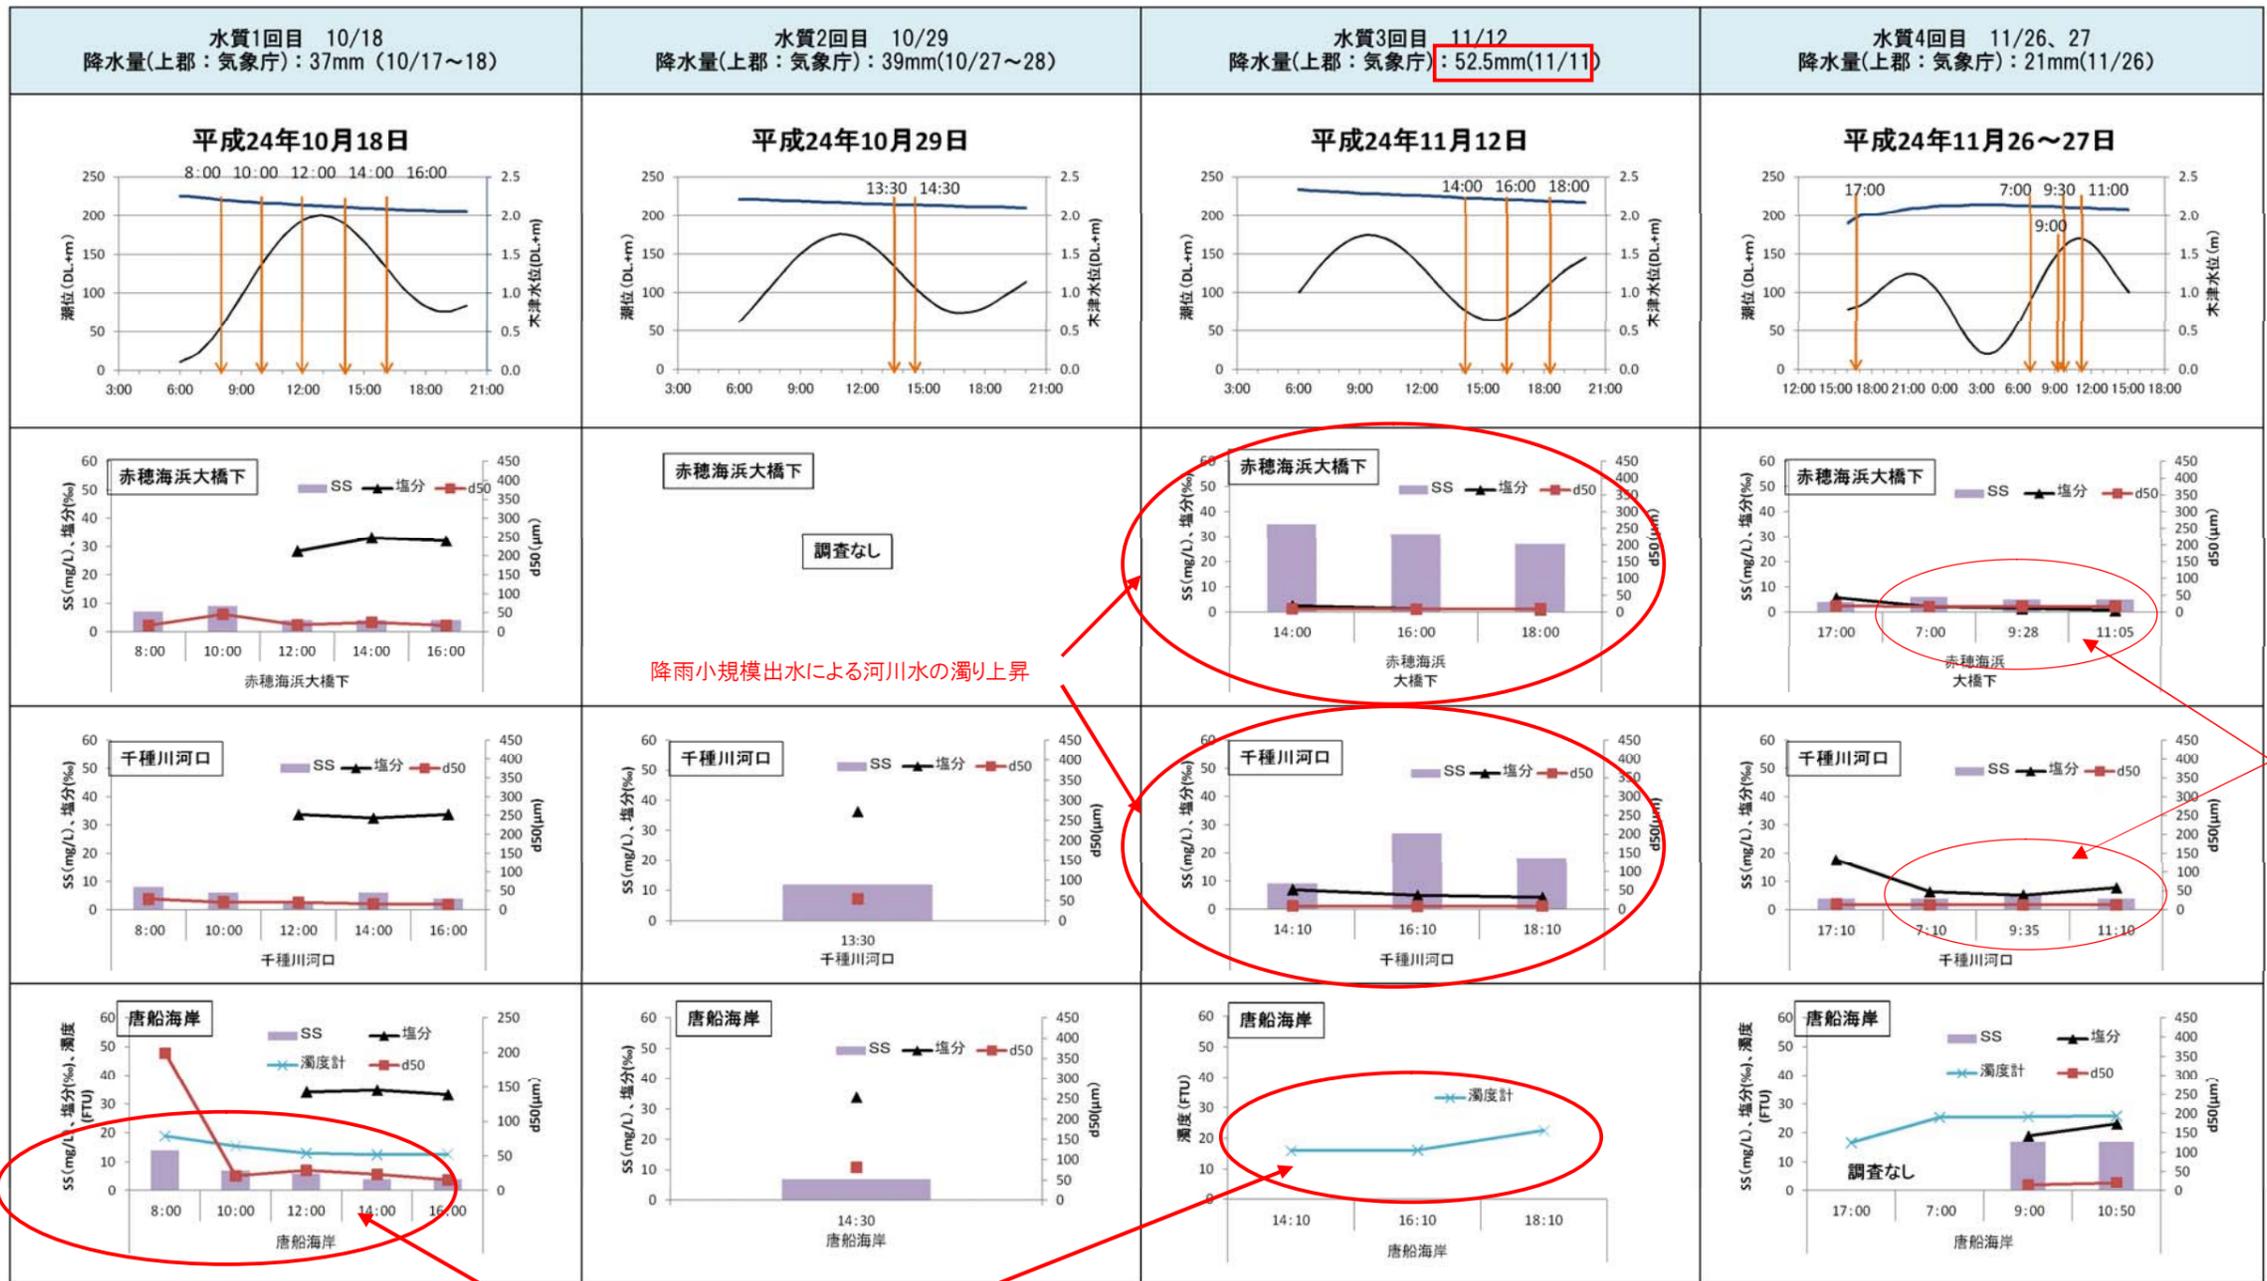
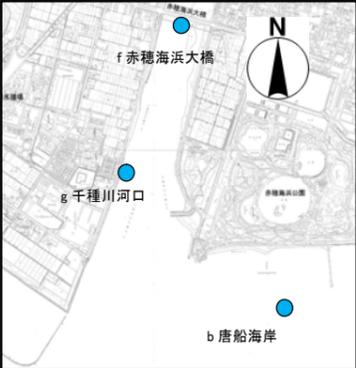
図-2.11 水質調査結果

水質調査結果は図-2.11 に示すとおりである。

- 出水によって河川からの流入 SS 濃度は上昇する傾向が見られたが、小規模な降雨であったため、赤穂海浜大橋下で SS 濃度は 30mg/L 程度であった。
- 上げ潮時には、干潟で SS 濃度が上昇する傾向が見られ、干潟域では潮汐による SS 濃度の上昇と低下が繰り返されていると考えられる。
- 河川水中の浮遊物の中央粒径は、潮時や降雨に関わらずシルト分以下であった。

上げ潮時は、表層を河川水が流れているため、河川範囲の塩分に変化無し。

上げ潮時のSSは10mg/L前後。下げ潮時、SSは10mg/L以下。上げ潮時は干潟でSS、濁度が上昇傾向。

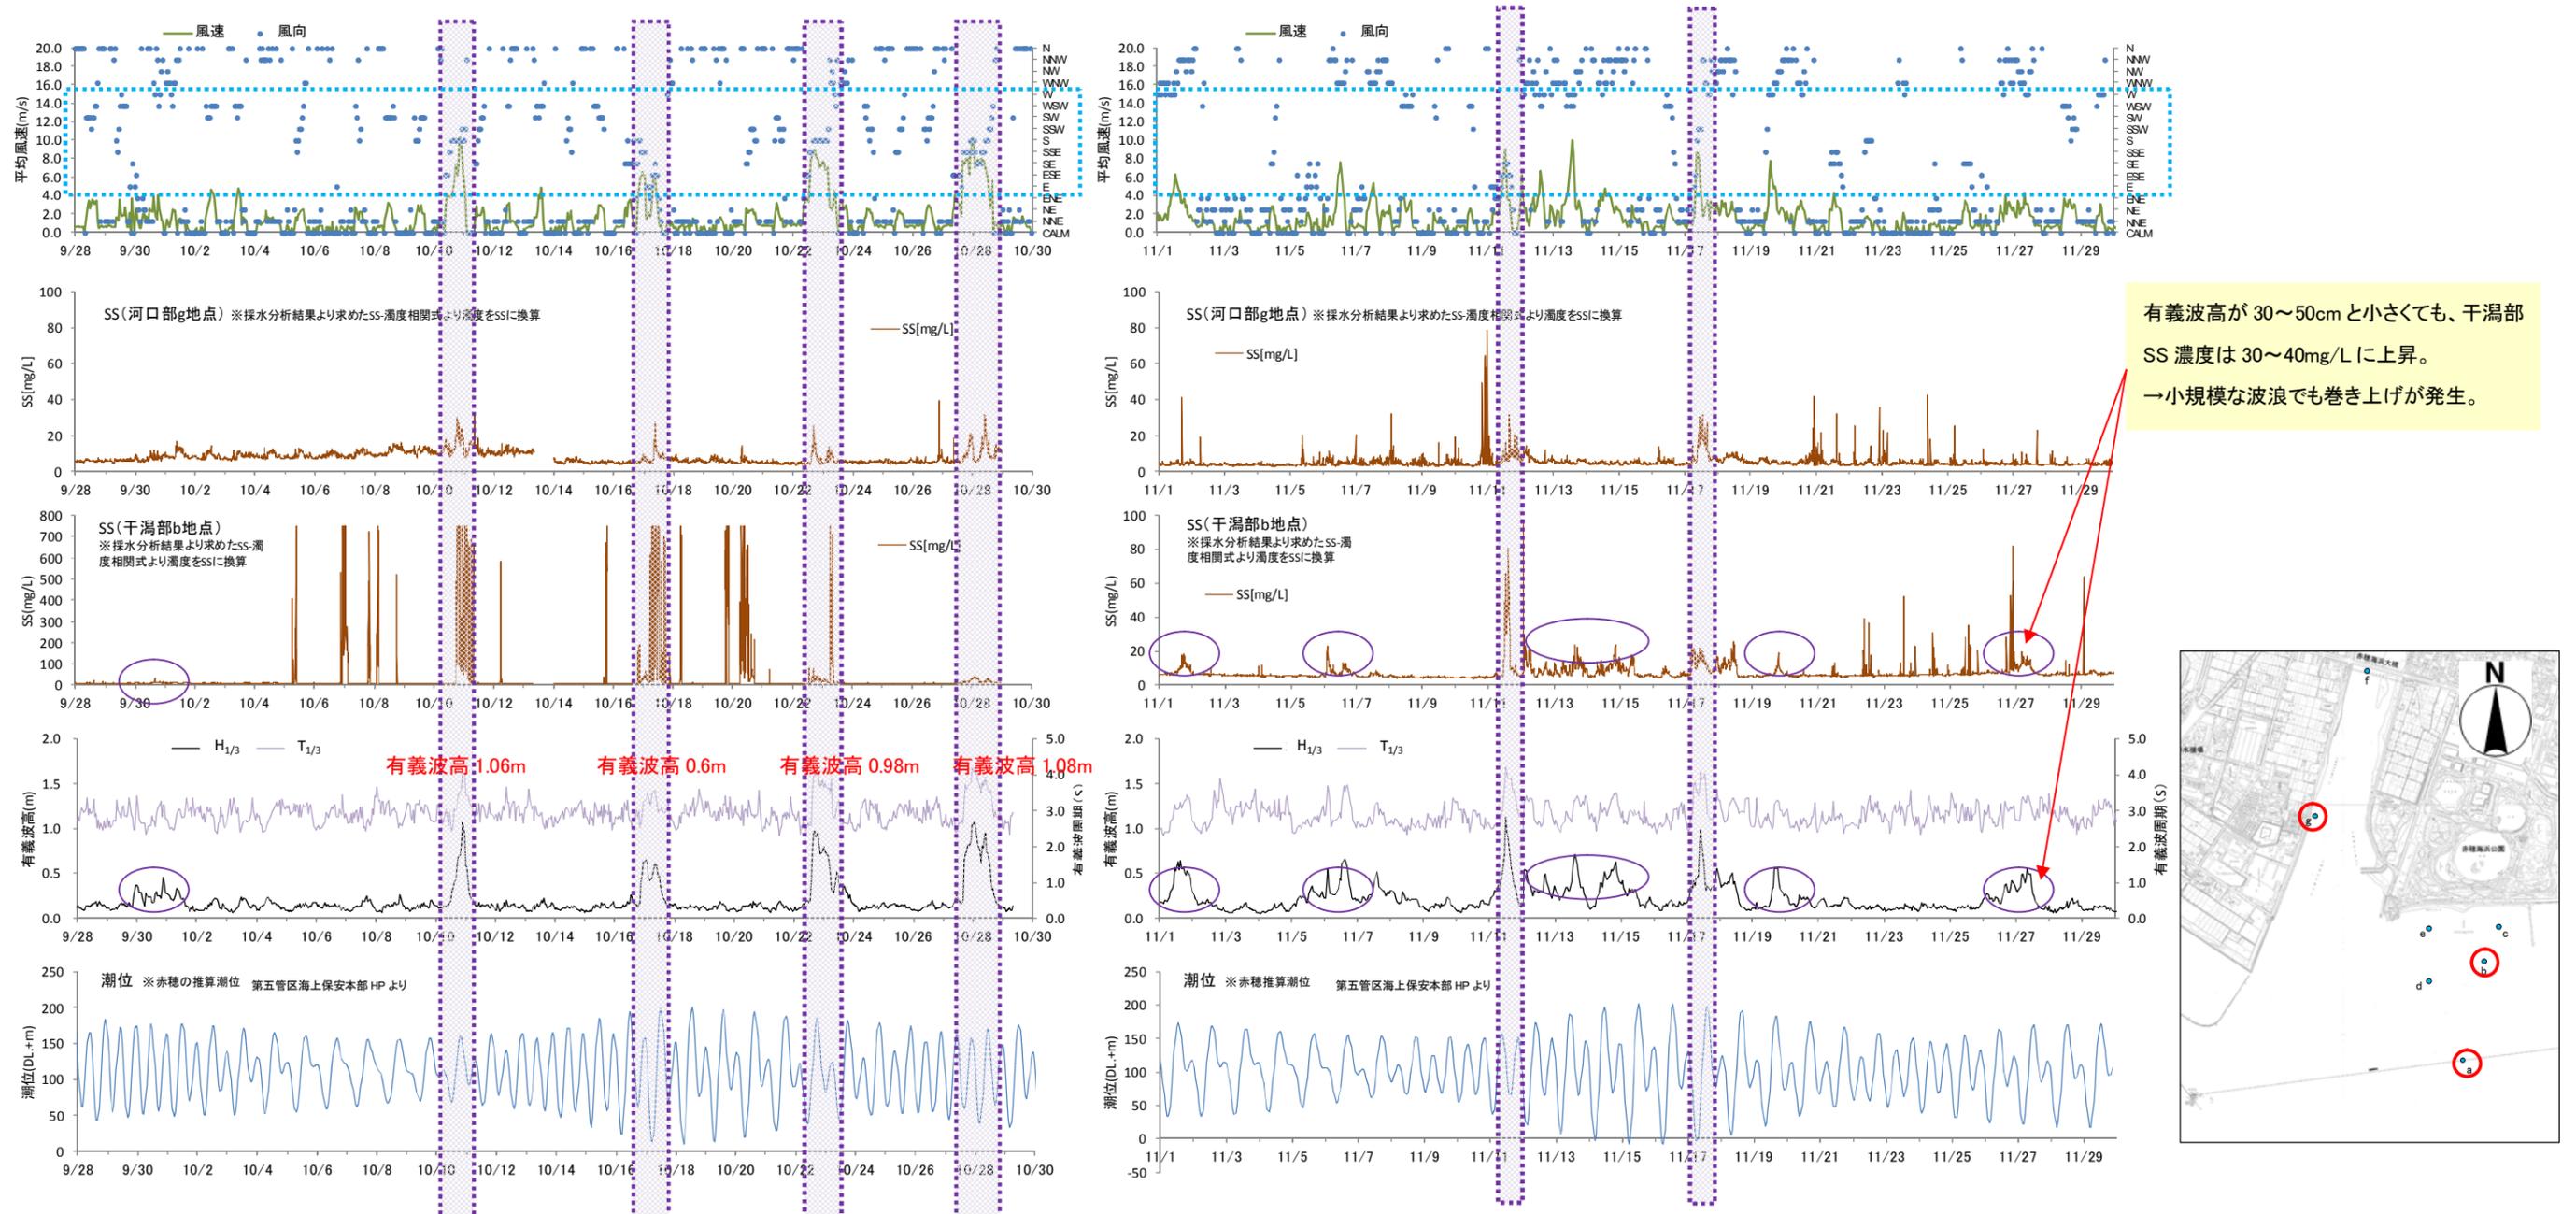
図- 2.12 波浪、SSの経時変化

波浪、SS(濁度)、風向風速、潮位の時系列変化は図- 2.12 に示すとおりである。

- 10月に比べて11月は西風～北風の頻度が多い。
- 10m/s程度の南寄りの風が発生すると、唐船海岸では有義波高や約1.0m近くになり、SS濃度が急増する。
- 10月、11月ともに千種川河口よりも干潟部の方がSS濃度は高い傾向にある。
- 11月12～15日の干潟部のSS濃度変化をみると、南寄りの風が卓越し、波高も大きかった11月11日に最大であったことから、南寄りの風速が大きい場合、干潟部の底泥巻き上げは大きくなるものと考えられる。
- 有義波高が30～50cmでも干潟部のSS濃度は30～40mg/Lに上昇し、小規模な波浪でも干潟では巻き上げが発生している。

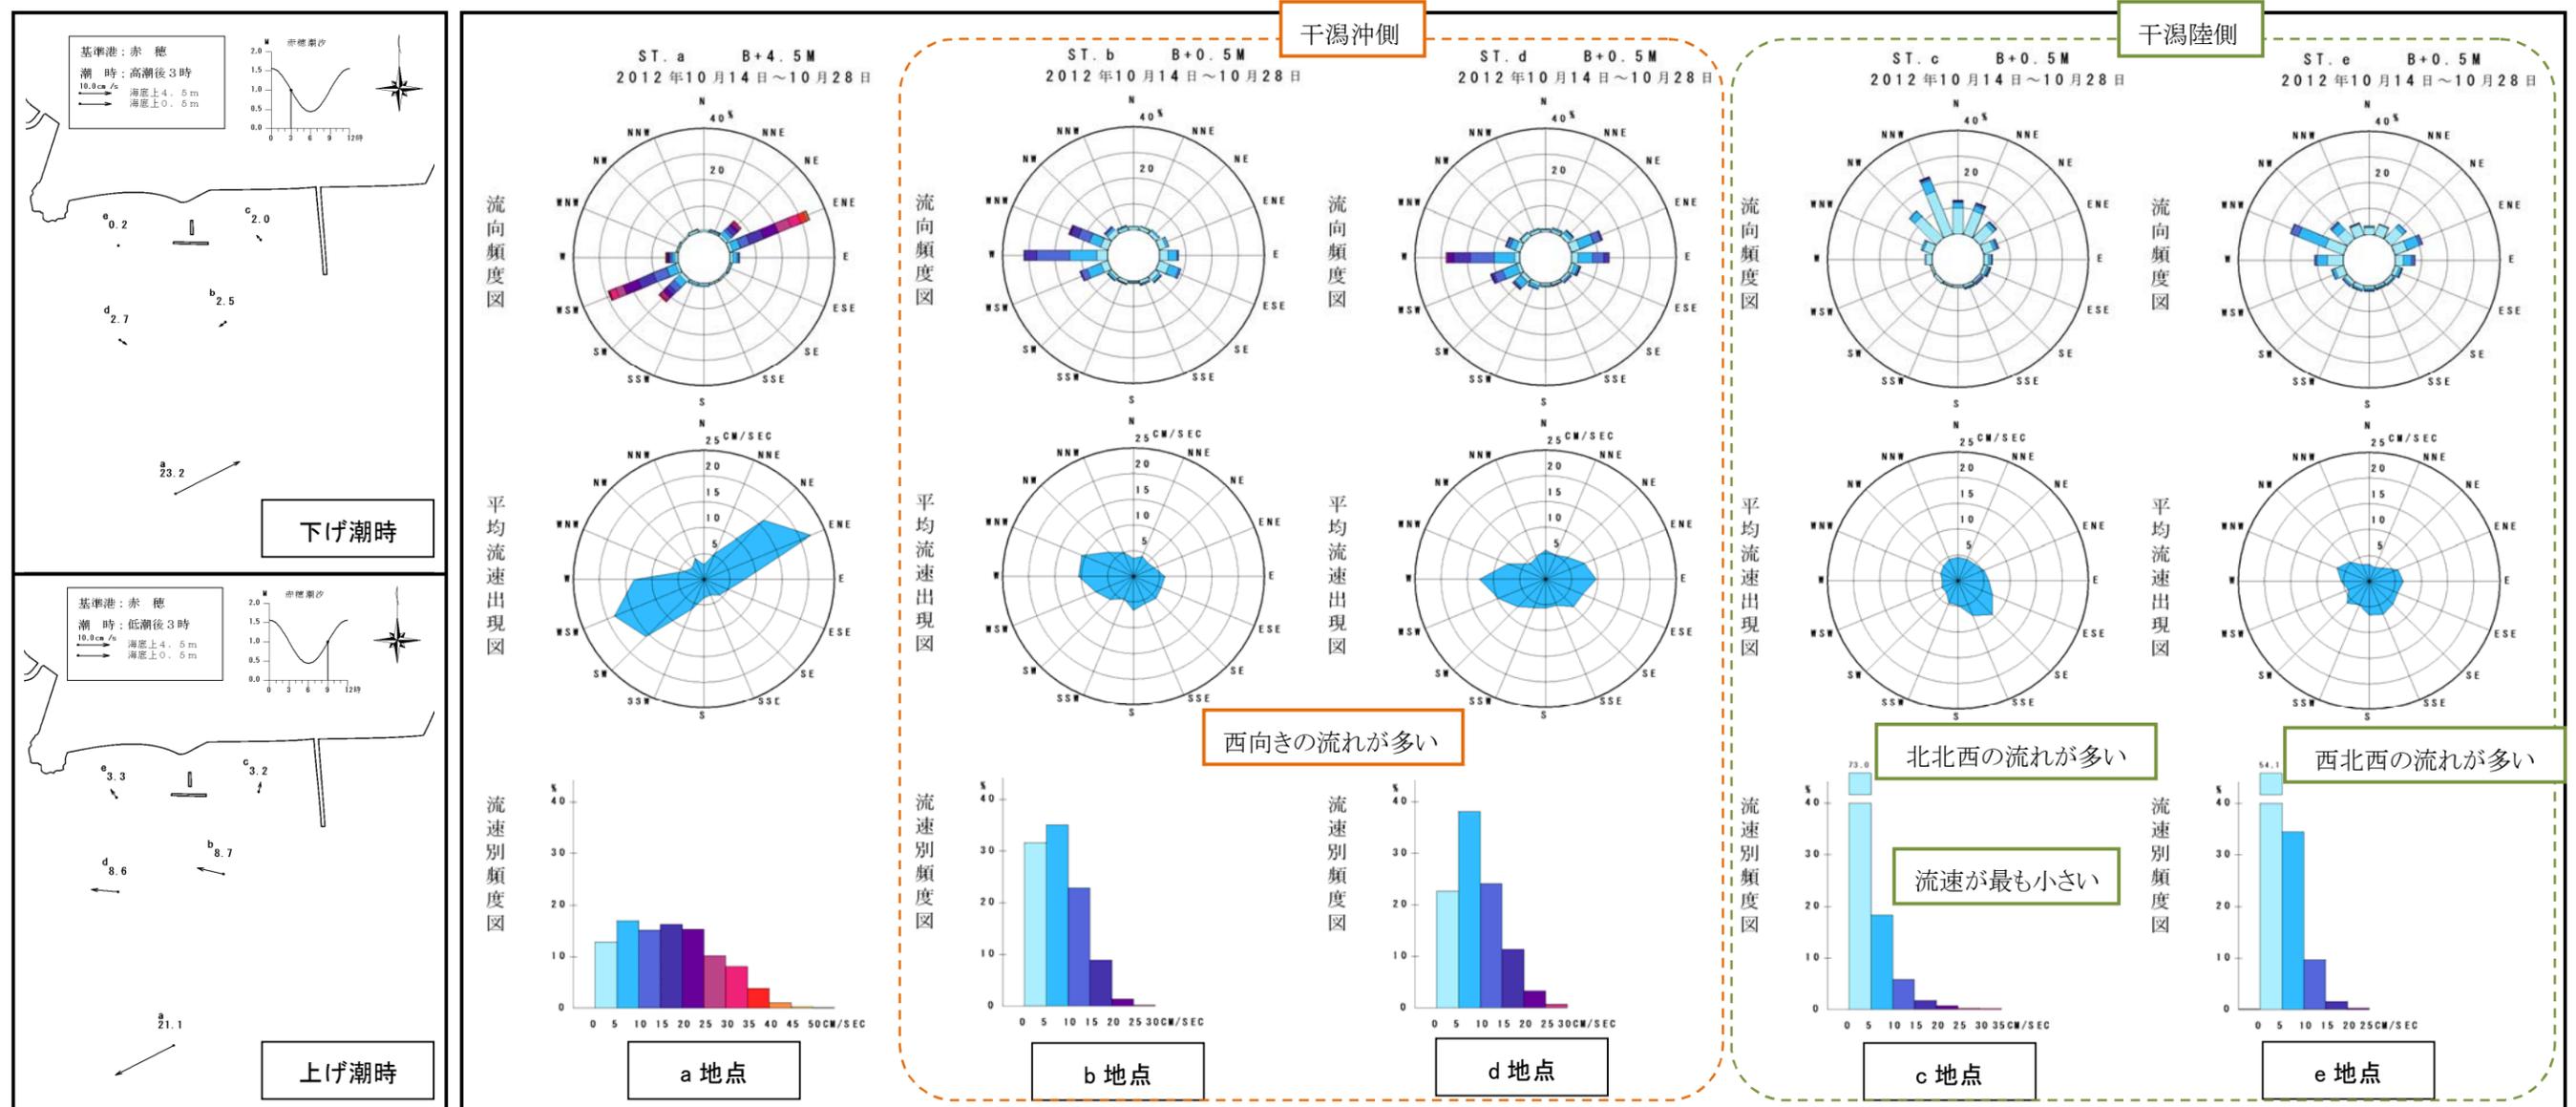
図一 2.13 平均大潮期流況図及び流況頻度(10月14日~29日データより作成)

干潟部の濁りが高く見られ、かつ沖合、干潟部、海岸部の流況が同時に観測されている10月14日~28日の観測データより調和分解を行って、平均大潮期流況図(左)を作成し、流況頻度について整理した。

- 海岸沖合では、上げ潮時には西流、下げ潮時には東流となり、半日周期の潮汐流が卓越している。
- 干潟部4地点(b,c,d,e)になると、水深の減少や海岸地形の影響によって流速は小さくなる。
- 流況頻度図を見ると、c地点の流速が最も小さく、T突堤と東防砂堤に囲まれた海岸地形の影響を受けているものと考えられる。
- 干潟部のb、d地点は西寄りの流れの出現頻度が高く、平均流速も西寄りの流れが大きい。これは沖合を流れる潮汐流が干種川右岸側の埋立地の影響を受けて東流時の干潟部への流れが小さくなるためと考えられる。

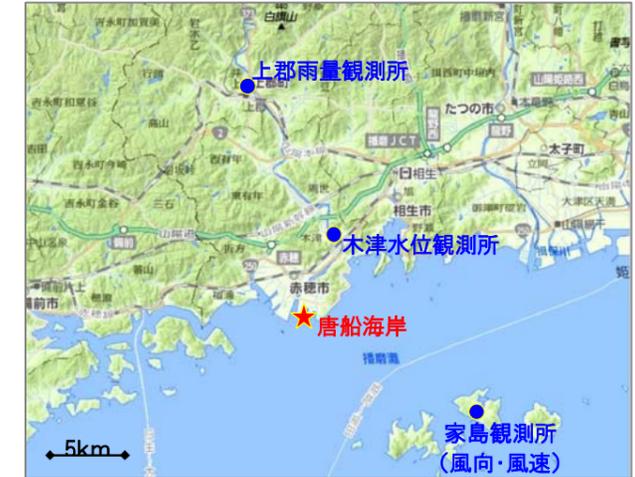
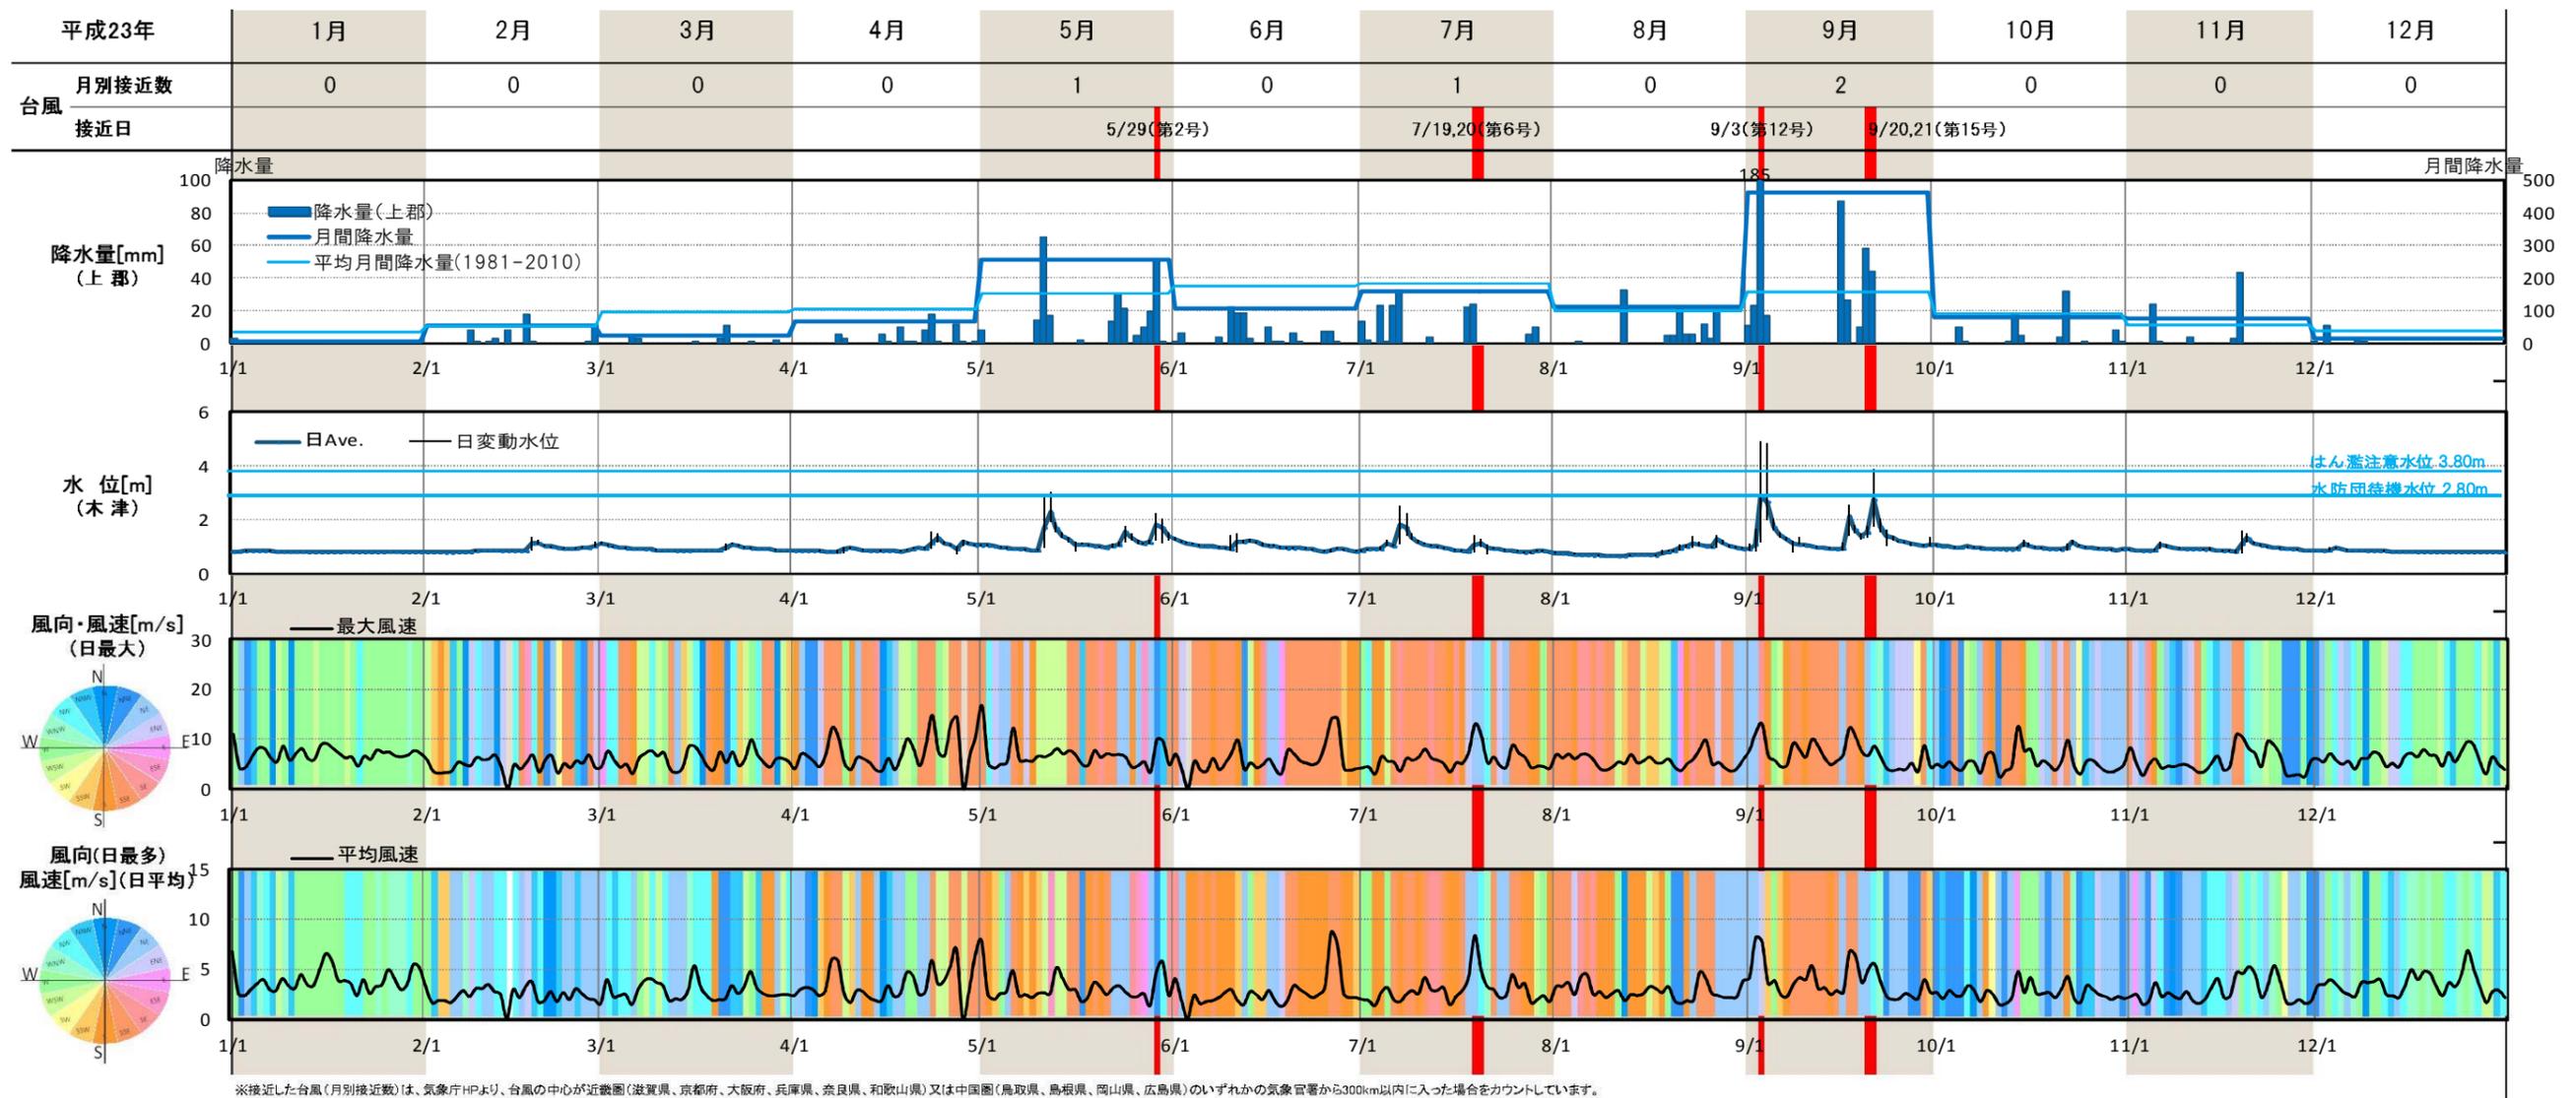
図- 3.1 過去の気象状況 -平成23年-

- 【降水量】 ○ 上郡観測所における9月の月間降水量(461mm)は、過去20年の月間降水量(155.7mm)に比べ、約3倍の雨量を観測している。
- 上郡観測所では、平成23年9月の月間降水量が観測史上(1976-2011)2位、年間降水量は観測史上(1976-2011)3位の降水量を記録している。
- 【水位】 ○ 特に紀伊半島(和歌山県・奈良県・三重県)で甚大な被害をもたらした台風12号は、9/3午後6時頃、岡山県南部に上陸し、同日上郡観測所で確認された降水量は185mmにも上った。これは、過去20年間の月間平均降水量に対する約1.2倍の雨量である。
- 台風12号が接近した9/3及び9/4、台風15号が来襲した9/21には、木津観測所における水位が一時的に、はん濫注意水位3.80mを上回った。
- 【風向・風速】 ○ 家島観測所における風向きは、6~10月中旬にかけて、南東~南南西の風が卓越している。また、1~2月は西寄りの風、11~12月は北よりの風が卓越している。

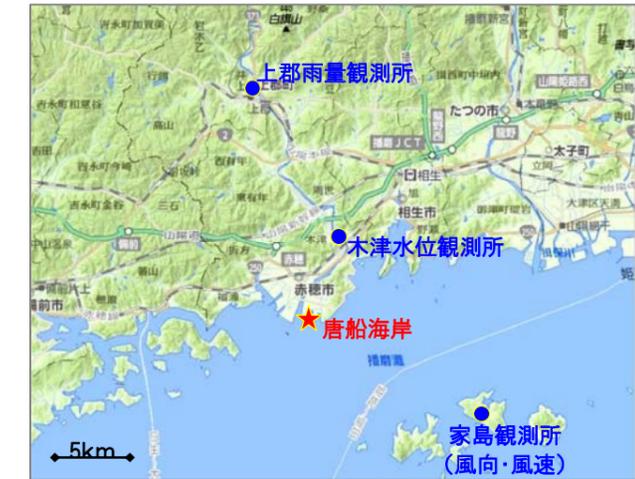
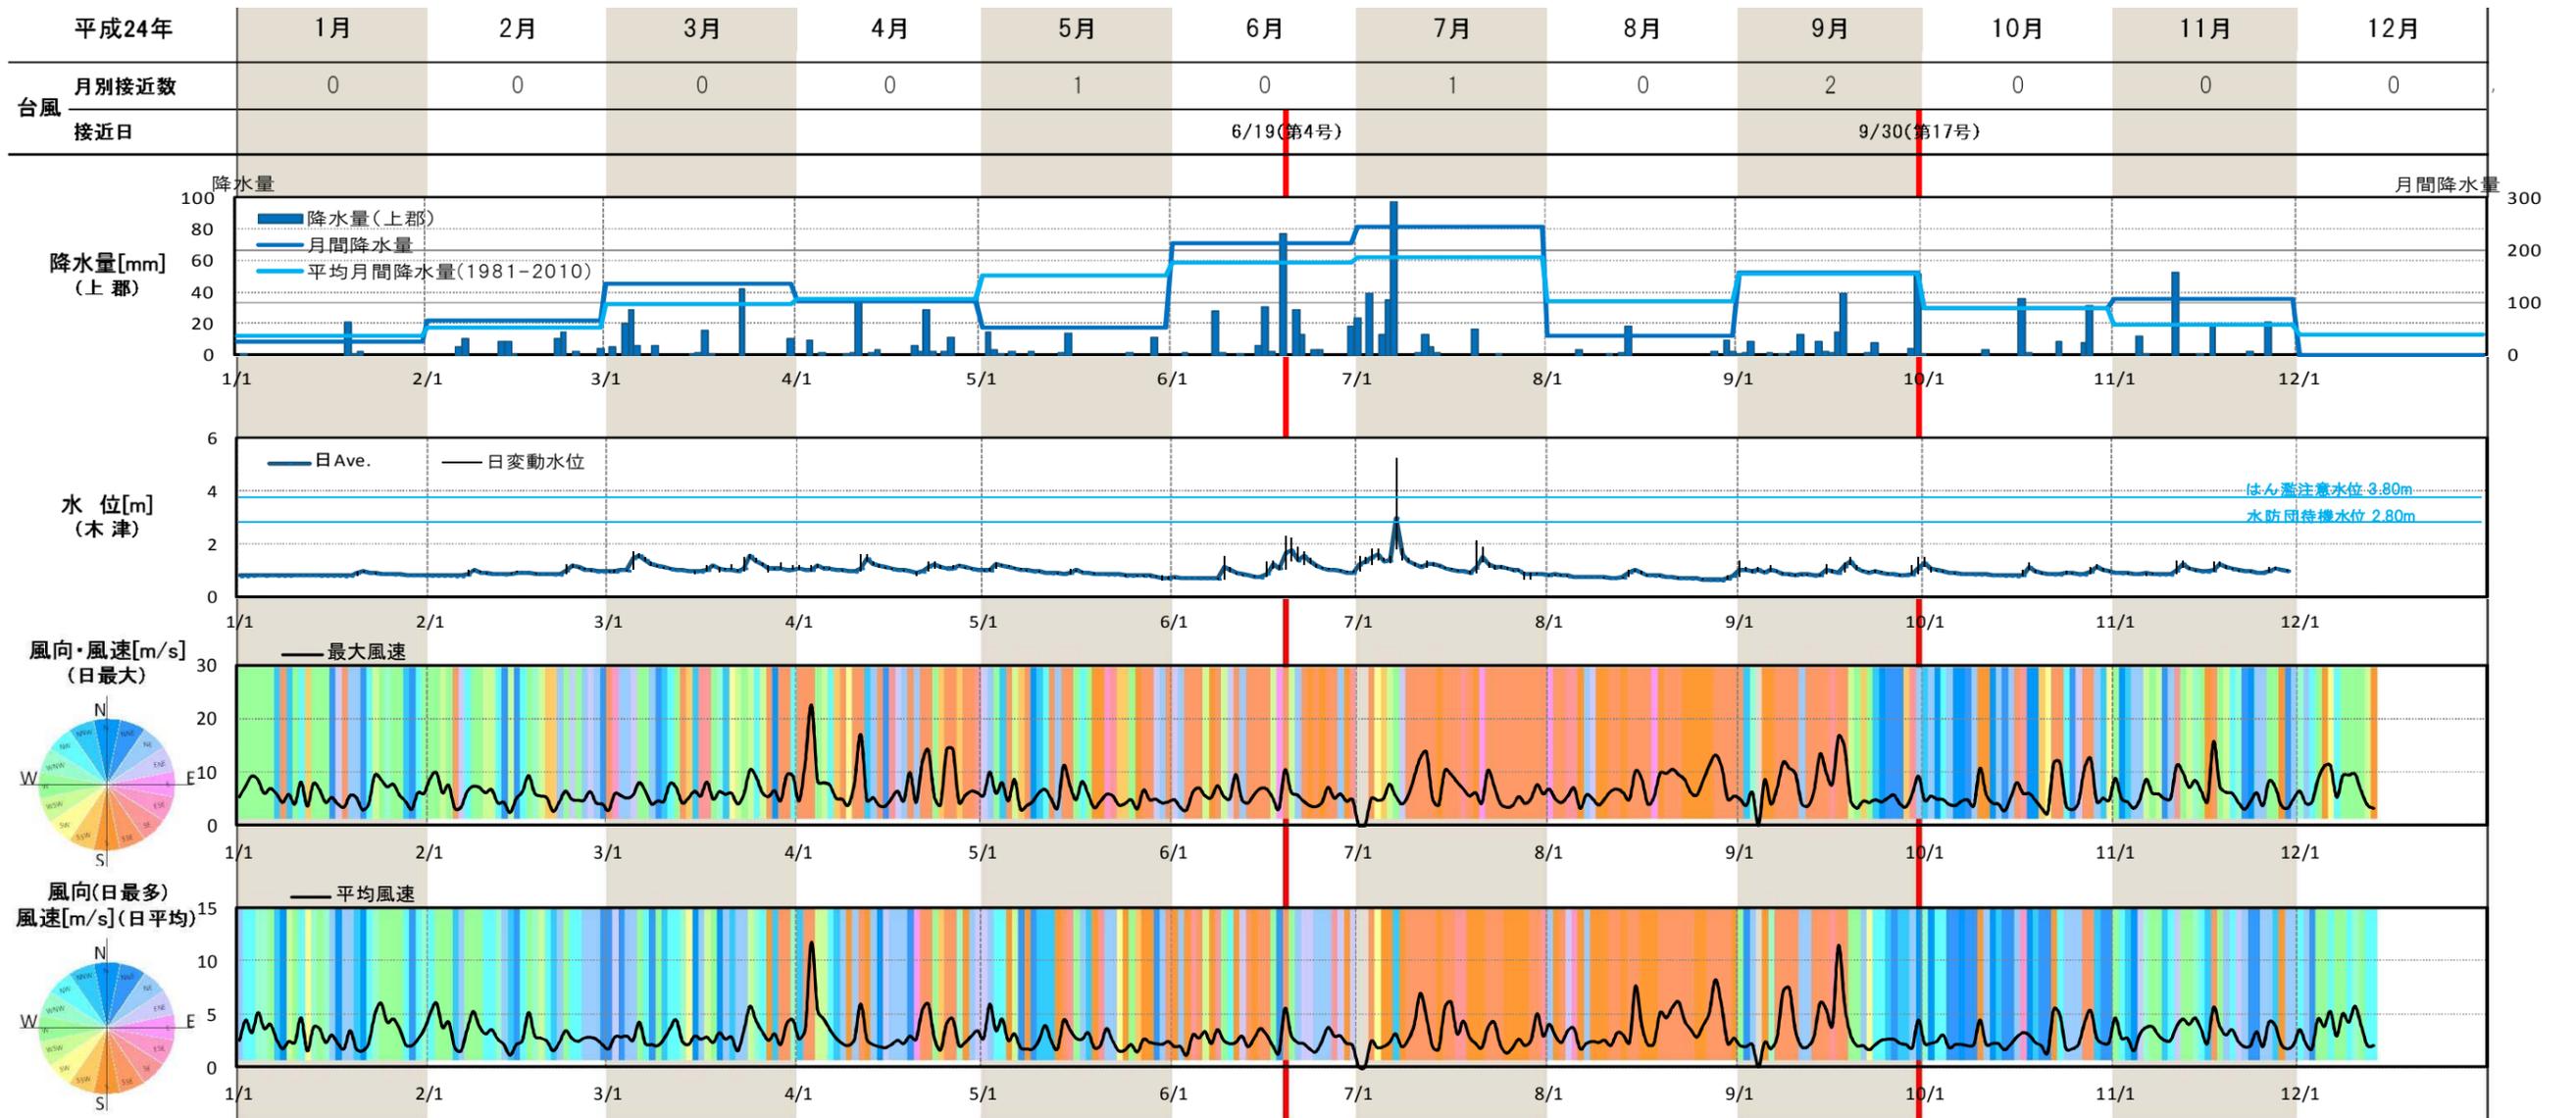
図- 3.1(2) 過去の気象状況 -平成24年-

- 【降水量】 ○ 梅雨前線の影響により西日本各地で局地的豪雨が続き7月上旬の上郡観測所では、7/1～7/7の1週間で過去20年の月間降水量(155.7mm)を上回る207mmの雨量を観測している。
- 【水位】 ○ 梅雨前線の南下により局地的豪雨に見舞われた7/7は、木津観測所において日平均水位(2.99m)が水防団待機水位(2.80m)を上回り、明け方5時頃には、一時的に氾濫注意水位(3.80m)を大きく上回る5.24mの水位を記録している。
- 【風向・風速】 ○ 4/3は日本海で急速に発達した低気圧の影響により各地で広範囲で記録的暴風雨が観測された。家島観測所でも日平均風速11.7m/sを記録し、最大瞬間風速は観測史上(2008-2011)最も速い30.6m/sを記録した。また、日最大風速(22.5m/s)も4月としては観測史上(1979-2011)1位を記録した。

※接近した台風(月別接近数)は、気象庁HPより、台風の中心が近畿圏(滋賀県、京都府、大阪府、兵庫県、奈良県、和歌山県)又は中国圏(鳥取県、島根県、岡山県、広島県)のいずれかの気象官署から300km以内に入った場合をカウントしています。

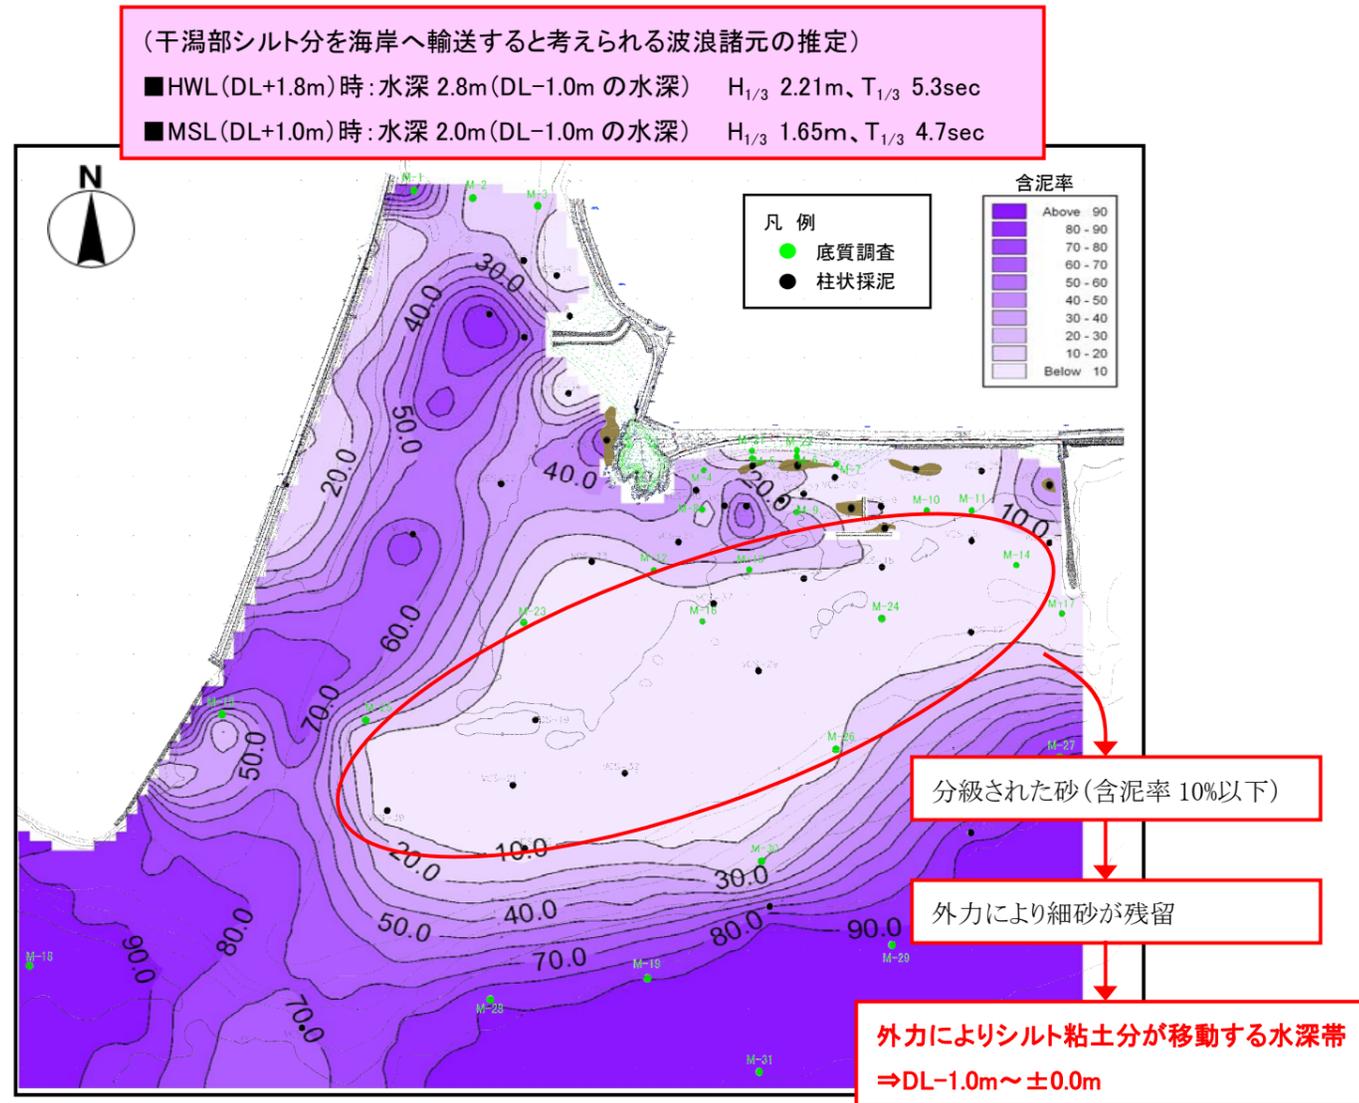
図-4.1 表層泥の含泥率(シルト含有率)の分布状況

底質調査結果から、干潟底質が広範囲に移動したと考えられるのは、含泥率が低い場所であったDL-1.0m~0.0mの範囲と考えられる。したがって、DL-1.0mの水深帯の底質が全面移動状態となる波浪が、干潟部のシルト分をより多く海岸部に輸送する外力の一つと考えられる。

平成24年4月3日の爆弾低気圧接近時の波浪諸元は、 $H_{1/3}$ 1.66~1.78m、 $T_{1/3}$ 4.7~4.9secであることから、図-4.1の結果より、潮位に応じて波浪諸元を整理すると以下のとおりであり、干潟部にシルト粘土が堆積した状態であった場合、広範囲のシルト粘土分が移動し、流速が小さくなる海岸部に堆積した可能性がある。

また、粘土についてはシルトよりも深い水深から動き始めるが、粘土が多く堆積しているのは沖合のトラフである。平成24年4月の高波浪時を考えると移動限界水深は5.4~5.8mであり、干潟から急激に水深が深くなる地形であることも踏まえると、粘土が動き始めるとしてもDL-6.0m以浅であると考えられる。

すなわち、ぬかるみの主な供給源は、沖合トラフではなく、干潟部あるいは河川部に堆積したシルト粘土分と考えられ、砂分はDL+0.0m以浅から動き始めるのでシルト粘土よりも移動可能な面積は小さい。

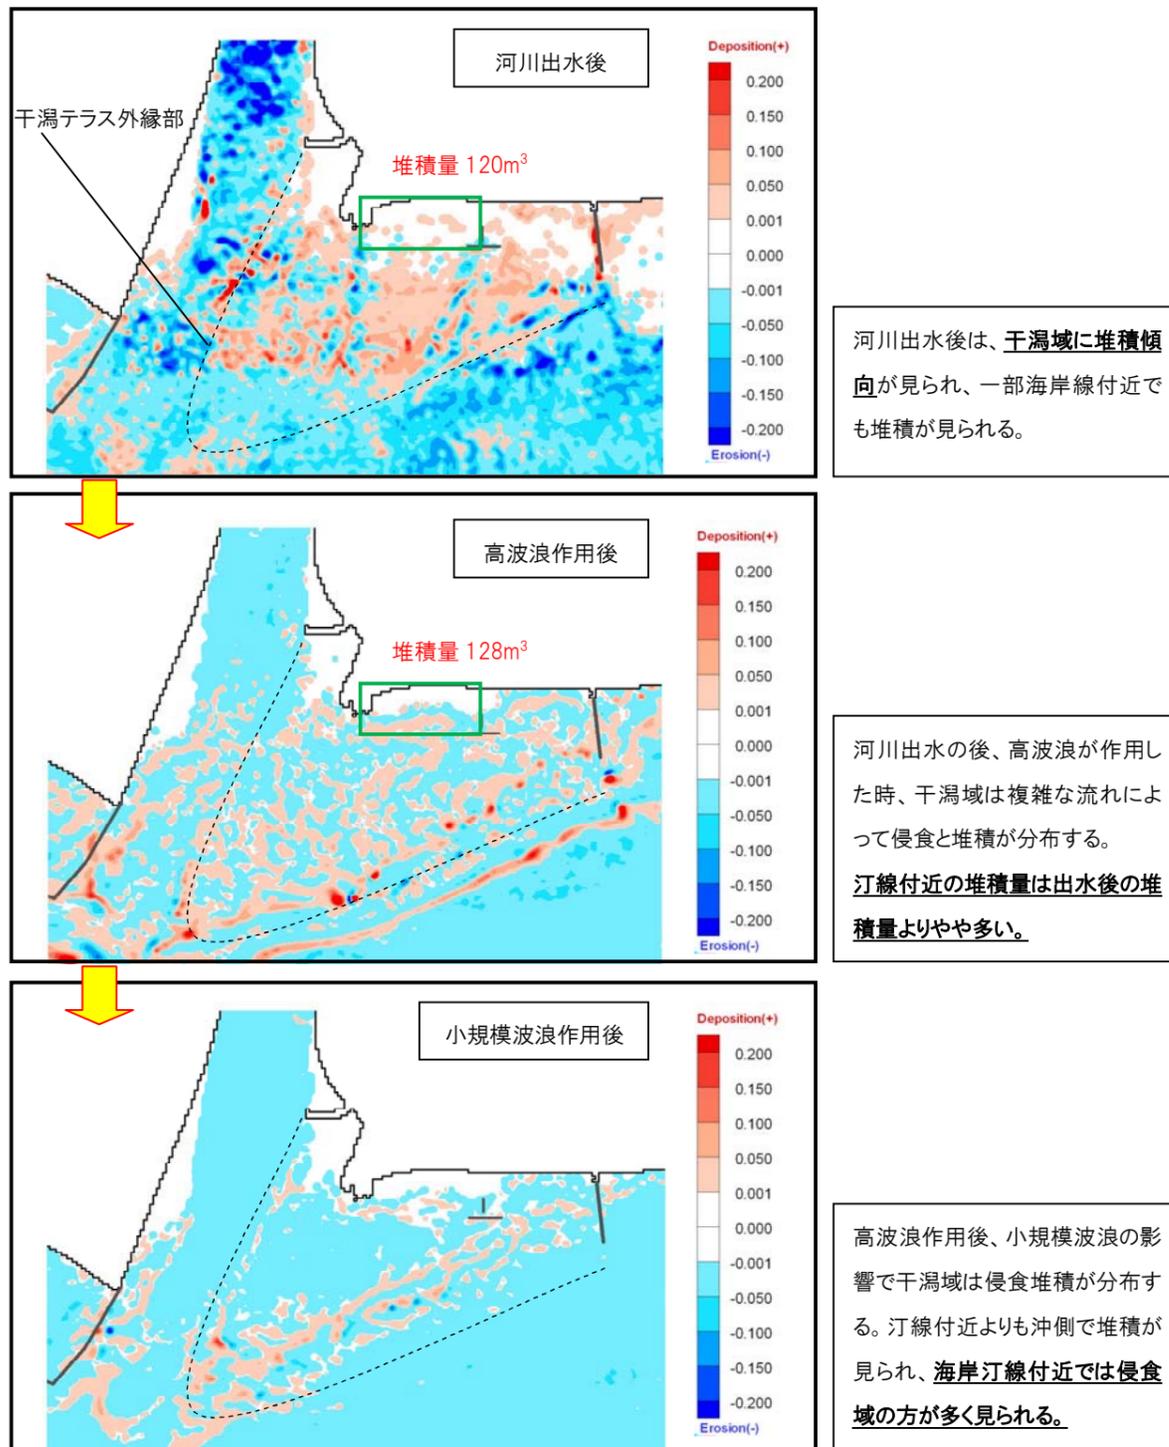
図- 4.5 イベント発生時の地形変化計算結果

- ① 平水・平常時
 - T突堤の周辺は侵食域が広い。ただ一部には、東防砂堤背後、T突堤東西側の汀線付近で堆積域が見られる。
 - 全体的に堆積量は小さいが、堆積域の分布状況は現地のむかみの分布状況とよく似た分布であった。
- ② 河川出水後
 - 出水によって干潟テラスへ土砂が堆積し、海岸付近にも土砂供給がある。
 - 河川左岸側の導流堤周辺では、堆積傾向が見られる。
- ③ 高波浪作用後
 - 全体的に河川出水で堆積した干潟域の土砂は、高波浪の作用で周辺に拡散して、干潟では侵食堆積傾向が複雑になる。また、T突堤周辺及び汀線付近では堆積傾向が見られる。
- ④ 小規模波浪作用後
 - T突堤西側では堆積が見られるが、汀線付近では侵食傾向となっている。

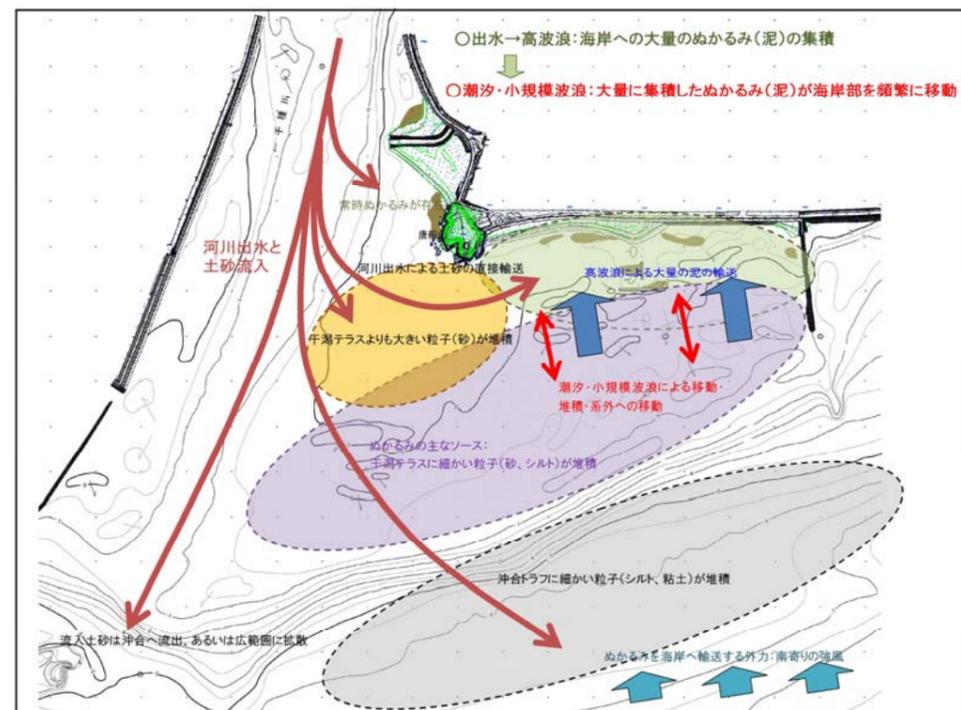
▲ むかみ発生原因の推定結果

- 土質調査結果より、波浪により海底面が侵食され、下層の粘土層が露出し、むかみが発生した可能性は低い。
- 既存資料及び波浪観測結果より、過去10年間で来襲した波浪を推算した結果、最大で有義波高2.77m、有義波周期5.8sであり、この波浪による底質移動限界水深はシルト粒子に対して約3.7mである。すなわち、沖合に堆積した泥が波浪によって大量に海岸へ輸送される可能性は低いと考えられる。
- むかみは、低気圧の接近によって波高が高くなると移動しやすく、柱状採泥結果からも海岸部の表層泥は移動しやすいものと考えられる。
- 出水によるむかみ拡大の状況は、今回は観測されなかった。
