## 都賀川水難事故調査について

土木学会都賀川水難事故調査団

### I. 事故概要および流況、ピーク流量の推定

神戸大学大学院工学研究科

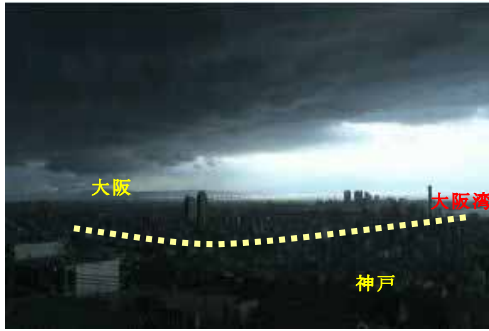
図-4 都賀川上空の雲(14:20頃)

モニタリングカメラの画像から急激な水位上昇が生じたのは、14:42分頃と推測できる。その約10分前の14:30には雨は降っていないが、上空では黒い雲が南下しつつあり周囲が暗くなってきている(図-4、市民提供の上空ビデオより)。橋の下の遊歩道にはまだ人が残っているが、雷鳴などもあり河川内にいる人は少なくなっている。実際に雨が降り始めたのは14:36頃であり、14:40には視界が悪くなるほどの降雨が発生している。西側支川の柚谷川上流(永峰)では10分間雨量で8mm、東側支川の六甲川上流(鶴甲)では2mmが計測されている。14:50には、表六甲の中央の山麓部で10分間に15~20mm程度の非常に強い雨が観測されているが、都賀川ではすでに14:42に大規模な流入が始まっている。水位計では15:00までの10分間で1.3m程度の水位上昇が記録されているが、監視カメラの

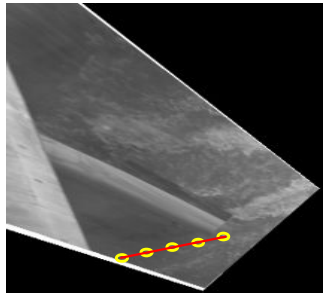
図-10 幾何補正後の画像と浮遊物の軌跡

今回のような急激な降雨に対する出水の状況を正確に把握するためには流量の推定が必須だが、都賀川では流量観測は行われていないため、甲橋下流の新都賀川橋で作業員を救出中の放映ビデオ（NHK）の画像解析から流量の推定を行った。撮影開始時刻は 14:50 頃からで高水位で流れている時間帯に入る。図-9 は橋脚周辺の画像で、実際には救出を待つ作業員の方が橋脚の後ろに待機されている（画像ではマスキングしている）。放映画像は手ブレの影響が大きいため、図中のいくつかの固定の目印（コンクリート上の傷など）を参照にし、各瞬間画像をアフィン変換して固定視点からの映像を作成した。これらの目印の測量座標を用いて水面の幾何補正画像を作成した例が図-10 である。図にはたまたま流れてきた浮遊物の 1/6 秒間隔の軌跡を丸印で示しているが、丸印を結んだ直線（検査線）上の画像の輝度分布の時空間画像に現れる縞パターンの勾配（図-11）から STIV(Space-Time Image Velocimetry)法により流速値を求めた結果、流速は 5.2m/s であることがわかった。河川表面にはこのような浮遊物だけでなく、泡などの移流も確認でき

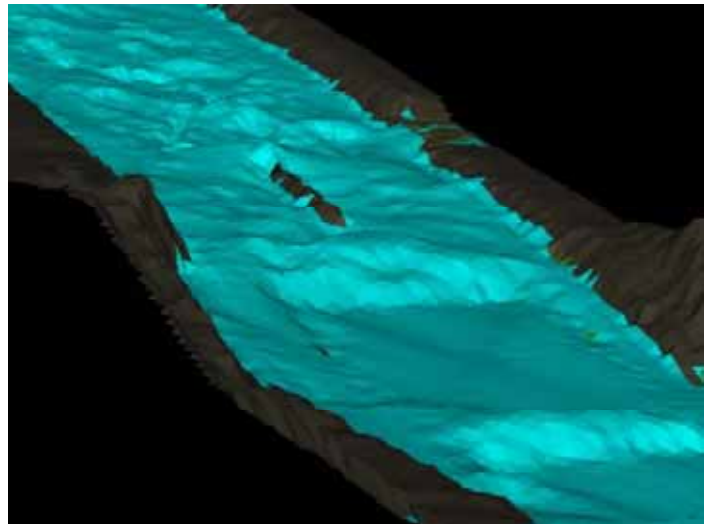
**図-13 甲橋におけるピーク流量時の水面形状**  
( $Q=30\text{m}^3/\text{s}$ ,  $n=0.035$ )

本調査団では河川整備基金および兵庫県による支援を受けて、都賀川本川約  $1.8\text{km}$  の河道区間の地上型レーザ計測を行った。レーザ計測では水面下のデータは得られないが、計測時は最大水深でも  $1\text{m}$  程度であったので、計測結果はこれらの実測値を用いて補正した。また、橋桁の部分のデータも除去し、平面二次元計算に使えるようにした。計算には、非構造格子のモデルを用い、流量  $30\text{m}^3/\text{s}$  を上流端で与えた。平均的な格子サイズは  $60\text{cm}$  とし、橋脚周辺など局所的に流れの変化が大きい場所ではサイズを細かくした。計算範囲は、合流点から新都賀川橋の下流部分までとした。六甲川と柚谷川からの流入は  $1:1$  としたが、比率を変えた計算でも下流への違いはみられなかった。ハイドログラフは段波的に流入するようなケースを想定した。また、粗度係数を変化させた計算を行い、画像が得られている遊歩道の冠水状況および新都賀川橋での流速分布などの比較から粗度係数は  $0.035$  と推定した。甲橋の監視カメラと同様のアングルからみた場合の計算結果を**図-13**、河床高、水深と流速の分布を**図-14**に示す。詳細な河床形状のデータを利用できたために、**図5**に示す実際の水面に近い流れの状況を再現することができた。この結果によれば、遊歩道における水深は場所によって大きく変化しているが  $80\text{cm}$  程度まで上昇し、流速も  $1\text{m/s}$  以上に達しているため、この状況での退避はほとんど困難である。また、段波的な水面上昇は  $1\text{m}$  以上の波高を有し、約  $3\text{m/s}$  で下流に移動していることも計算された。
