西宮-1	海岸名	尼崎西宮芦屋港	地区名	西宮市鳴尾浜	構造形式	重力式+胸壁
------	-----	---------	-----	--------	------	--------

◆詳細耐震診断結果 (FLIP解析結果)

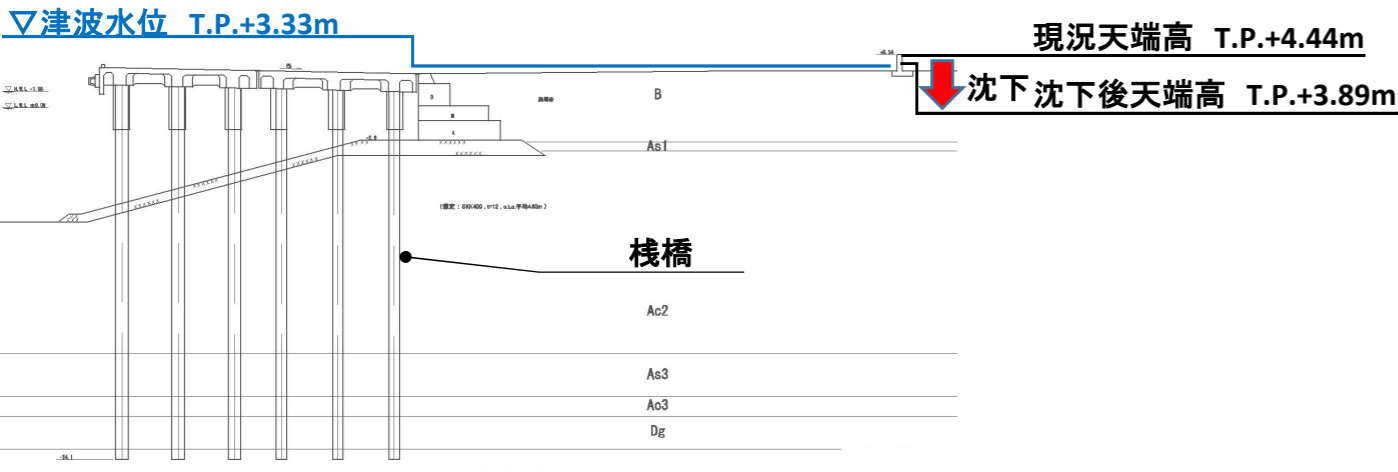
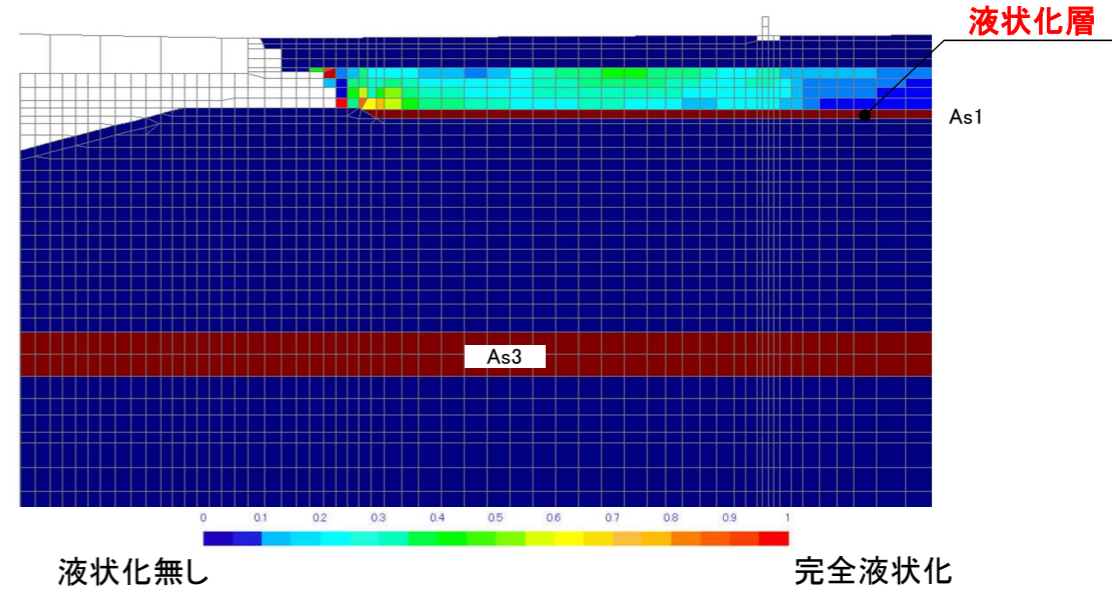
◆標準断面図

←水平変位量:0.22m
↓液状化沈下量:0.41m
△傾斜角 :-0.1°

* 標準断面図で示す沈下においては、液状化による沈下だけでなく地殻沈降も考慮したものとしている。

・南海トラフ巨大地震による防潮堤の残留変形量は、沈下0.41m、水平0.22m、傾斜0.1°と小さく、地震後の安定性は確保されている。
 ・なお、As3層の液状化により前面の栈橋式岸壁の杭が損傷しているため、岸壁の利用に対しては留意しなければならないが、岸壁法線から75m離れた胸壁への影響は軽微であることが確認される。
 ・また、津波は越流しないため、護岸の変状が防潮堤の機能を間接的に阻害する可能性もない。
 ・以上の内容から、当該施設において対策を行う必要はない。

対策
不要

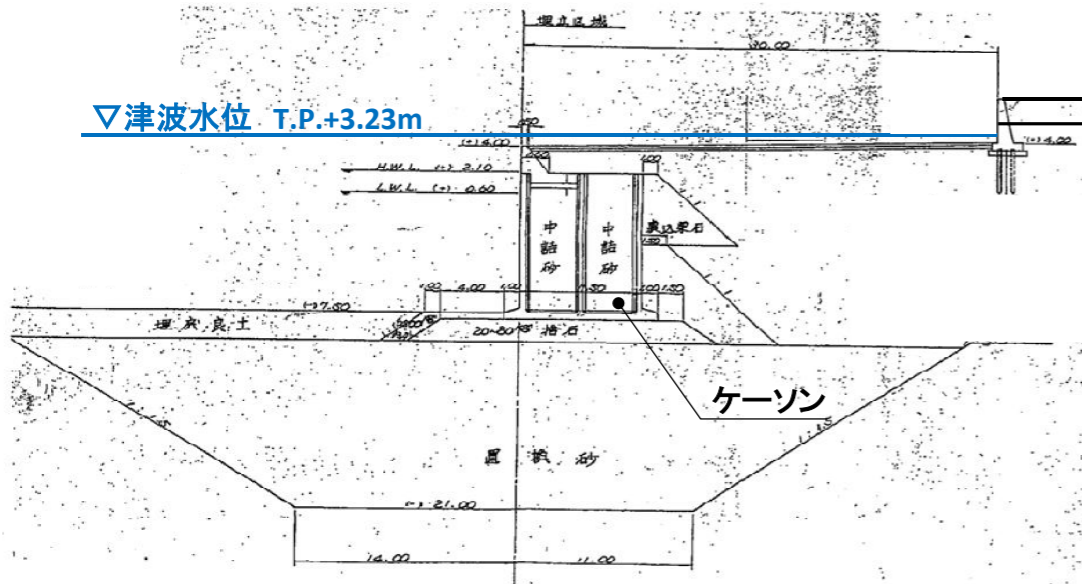
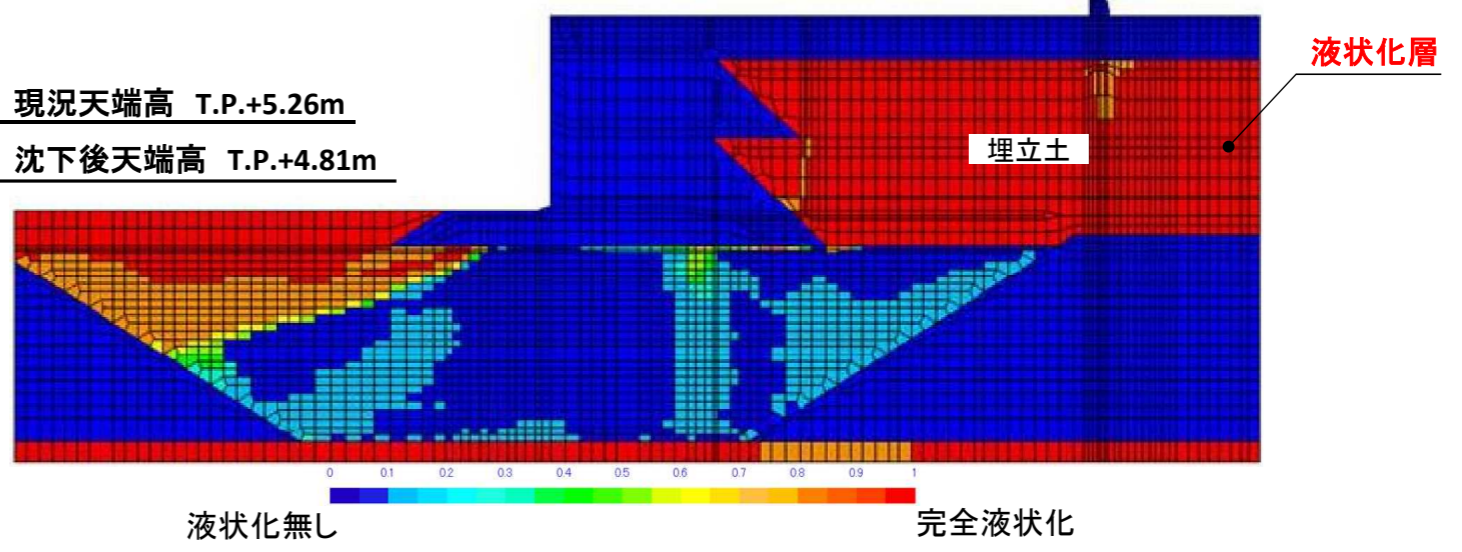
◆標準断面図

* 標準断面図で示す沈下においては、液状化による沈下だけでなく地殻沈降も考慮したものである。

・南海トラフ巨大地震による防潮堤の残留変形量は、沈下0.32m、傾斜1.5°と小さいが、水平変位が1.68mと大きく、目地ずれなどにより防潮堤の機能が消失する可能性が高い。
 ・当該防潮堤はケーソン式岸壁と一体構造であり(一部区間は別)、修復にはケーソンに対する対策も必要となるため、嵩上げ等の簡易な修復では対応が困難である。
 ・津波の越流は無いため防潮堤の倒壊を招く可能性は低い、ケーソン直下で大きなせん断ひずみが生じており、護岸背後においても大きな地盤変状(沈下)が確認される。
 ・以上の内容を踏まえ、地震後も防潮堤の機能を保持するためには、地盤変状を抑制する沈下対策等を行う必要がある。

対策必要

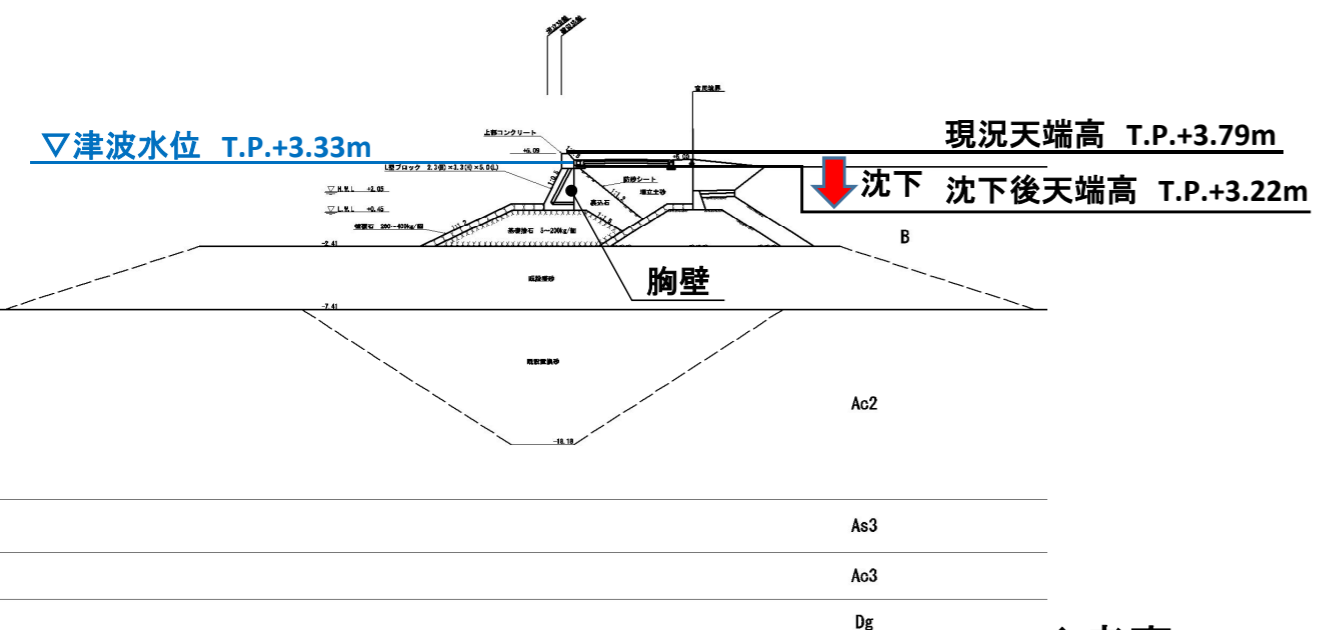
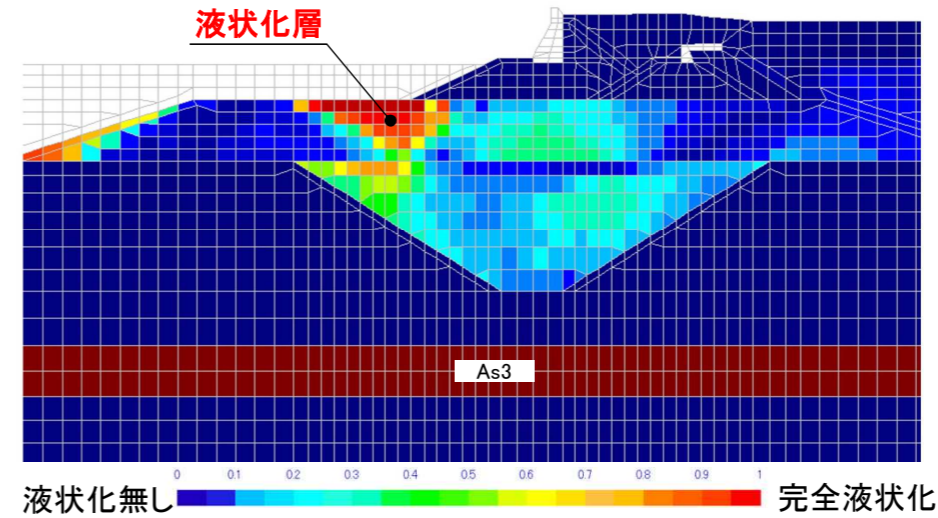
◆標準断面図

* 標準断面図で示す沈下においては、液状化による沈下だけでなく地殻沈降も考慮したものとしている。

- ・南海トラフ巨大地震による防潮堤の残留変形量は、沈下0.43m、水平0.22m、傾斜0.45°と小さく、地震後の安定性は確保されている。
- ・なお、As3層の液状化により基礎地盤で変形が生じているが、側方流動的な挙動であり防潮堤の機能を消失するようなものではないことが確認される。
- ・このため、津波越流時(越流深0.11m)においても、護岸の変状が防潮堤の機能を間接的に阻害し粘り強い構造を消失させる可能性は低い。
- ・以上の内容から、当該施設において対策を行う必要はない。

⇒ 対策不要

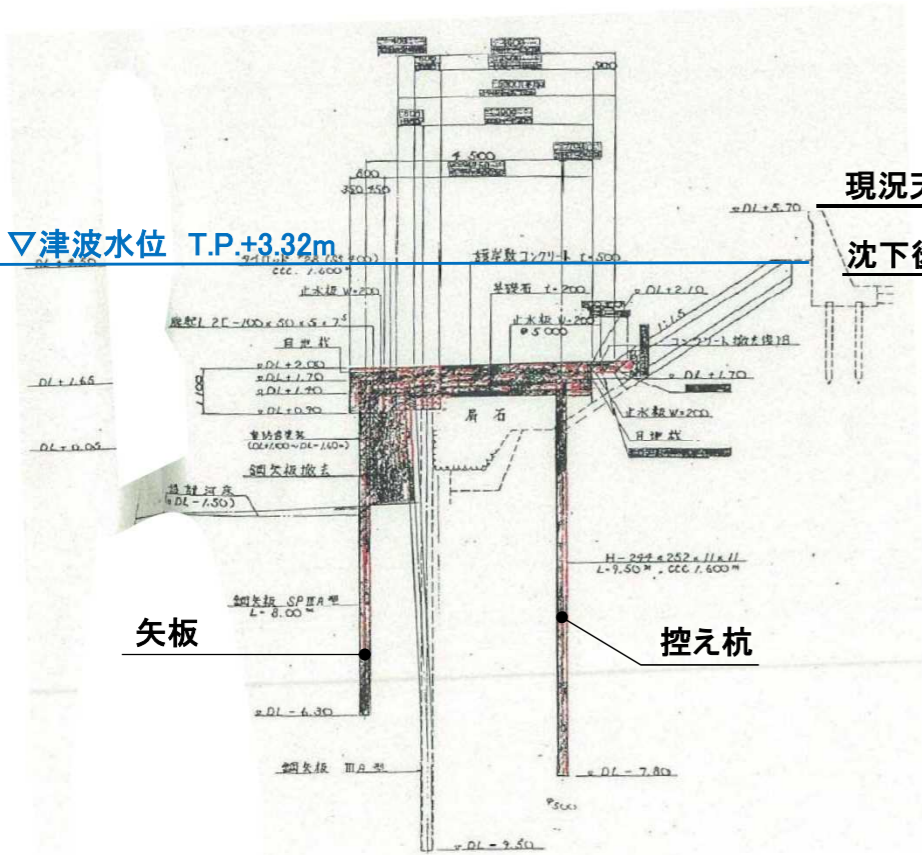
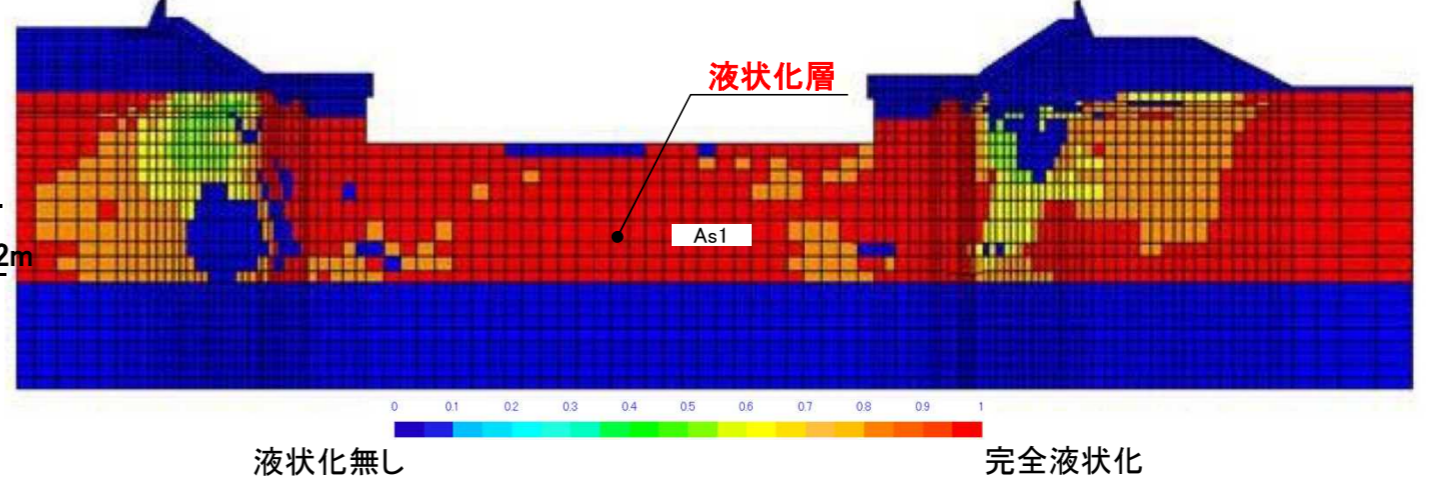
◆標準断面図

・南海トラフ巨大地震による防潮堤の残留変形量は、最大で沈下2.08m、水平2.94m、傾斜4.0° と非常に大きく、地震後の安定性は完全に消失している状態にある。
 ・また、低水護岸の控え矢板式護岸において、控え杭の断面力が全塑性に達して完全に倒壊した変状状態になっており、防潮堤の堤内側の地盤変状も著しい。
 ・このことは、津波越流時(越流深0.70m)における防潮堤の粘り強さが消失している可能性が高いと推察され、更なる防潮堤の倒壊を招く可能性が高い。
 ・以上の内容を踏まえ、津波の浸水被害を最小限に抑えるためには、津波の越流に対するねばり強い構造の確保を目指した沈下対策等を行う必要がある。

* 標準断面図で示す沈下においては、液状化による沈下だけでなく地殻沈降も考慮したものとしている。

⇒ 対策必要

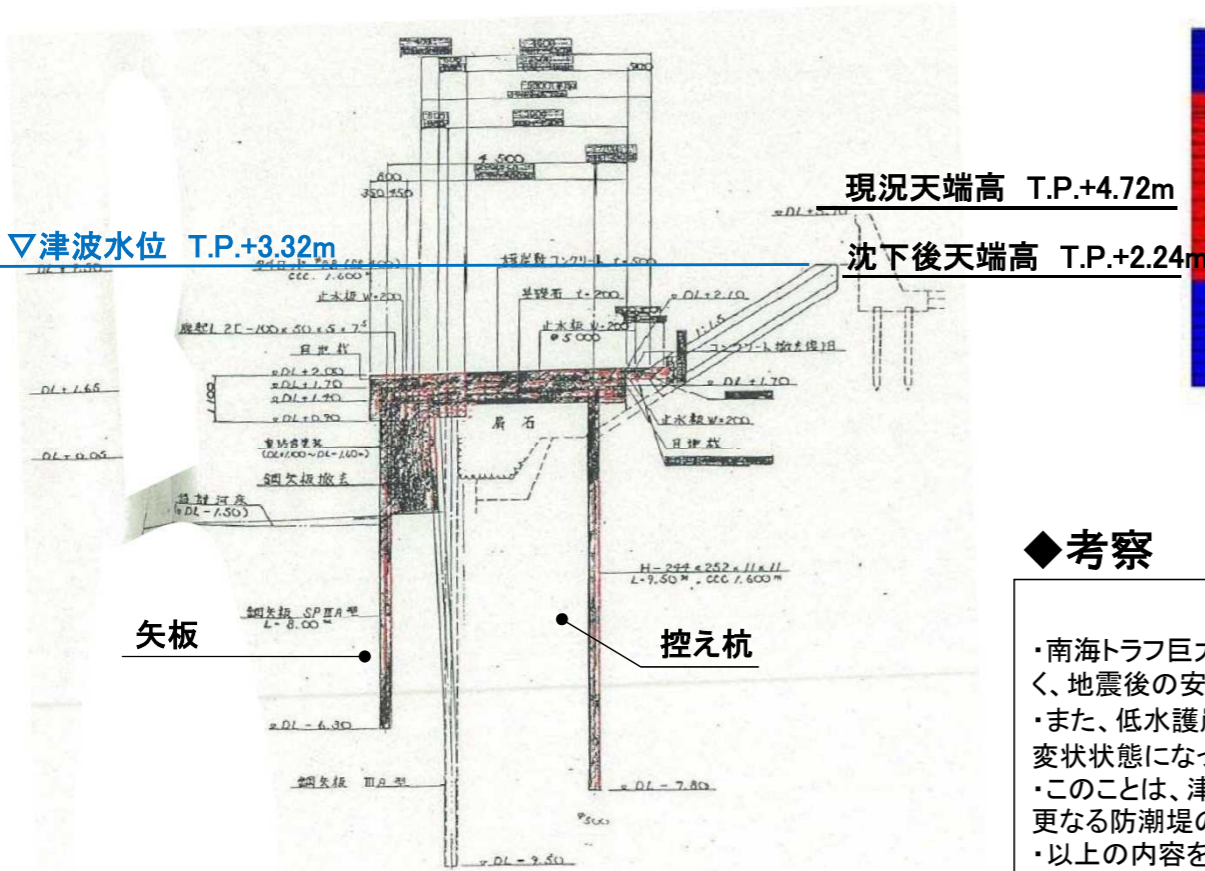
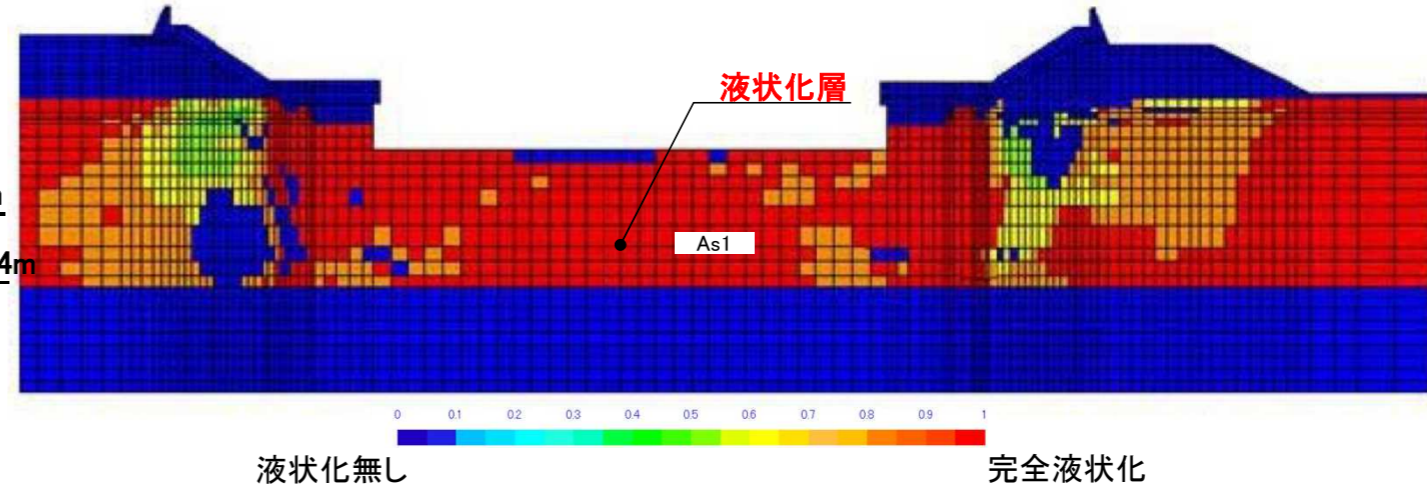
◆標準断面図

・南海トラフ巨大地震による防潮堤の残留変形量は、最大で沈下2.35m、水平0.92m、傾斜8.4°と非常に大きく、地震後の安定性は完全に消失している状態にある。
 ・また、低水護岸の控え矢板式護岸において、構造部材の断面力は全塑性に達しないものの、ほぼ倒壊した変状状態になっており、防潮堤の堤内側の地盤変状も著しい。
 ・このことは、津波越流時(越流深1.08m)における防潮堤の粘り強さが消失している可能性が高いと推察され、更なる防潮堤の倒壊を招く可能性が高い。
 ・以上の内容を踏まえ、津波の浸水被害を最小限に抑えるためには、津波の越流に対するねばり強い構造の確保を目指した沈下対策等を行う必要がある。

* 標準断面図で示す沈下においては、液状化による沈下だけでなく地殻沈降も考慮したものとしている。

⇒ 対策必要

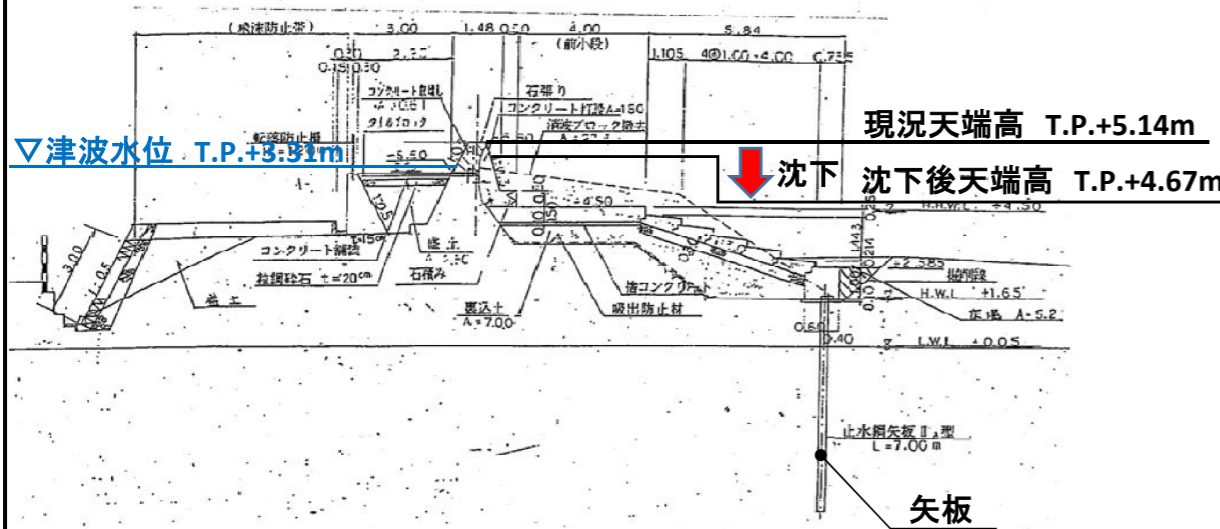
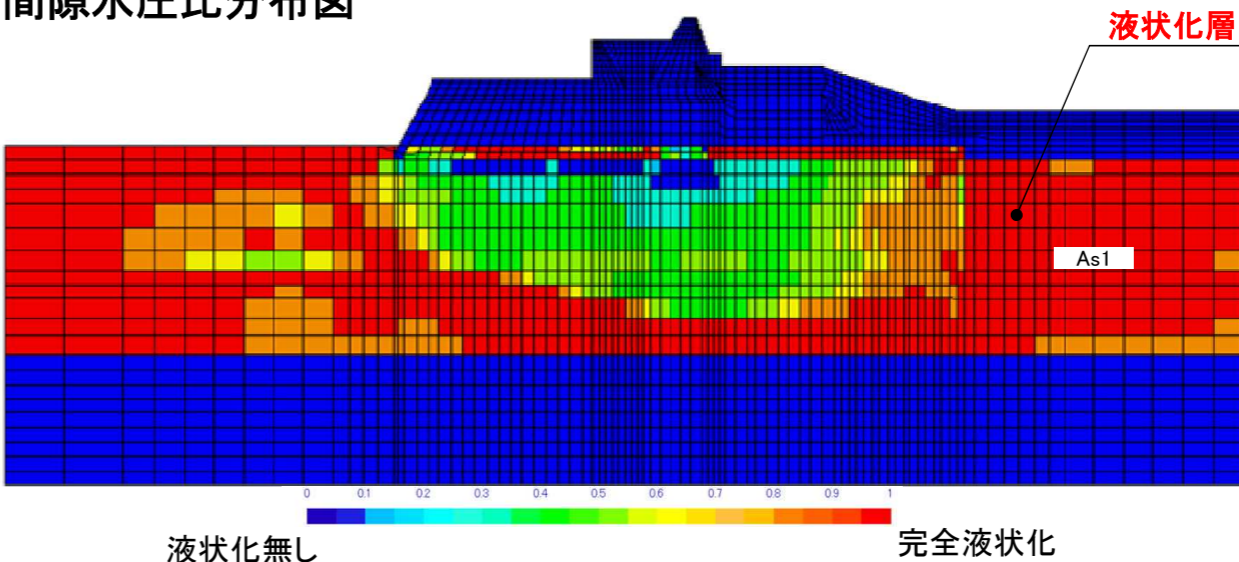
◆標準断面図

* 標準断面図で示す沈下においては、液状化による沈下だけでなく地殻沈降も考慮したものとしている。

・南海トラフ巨大地震による防潮堤の残留変形量は、沈下0.34m、水平0.17m、傾斜0.57° と小さく、地震後の安定性は確保されている。
 ・なお、As1層が液状化するものの堤体直下の液状化は抑えられており、護岸全体の変形に対する影響が小さい。
 ・また、津波は越流しないため、護岸の変状が防潮堤の機能を間接的に阻害する可能性もない。
 ・以上の内容から、当該施設において対策を行う必要はない。

対策不要

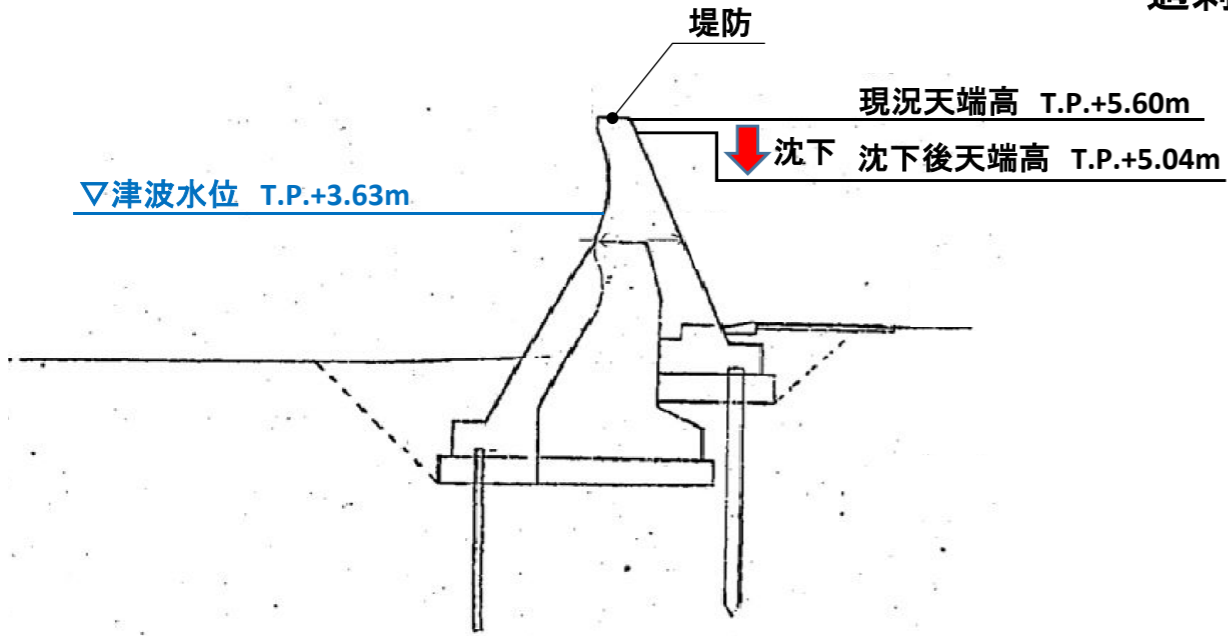
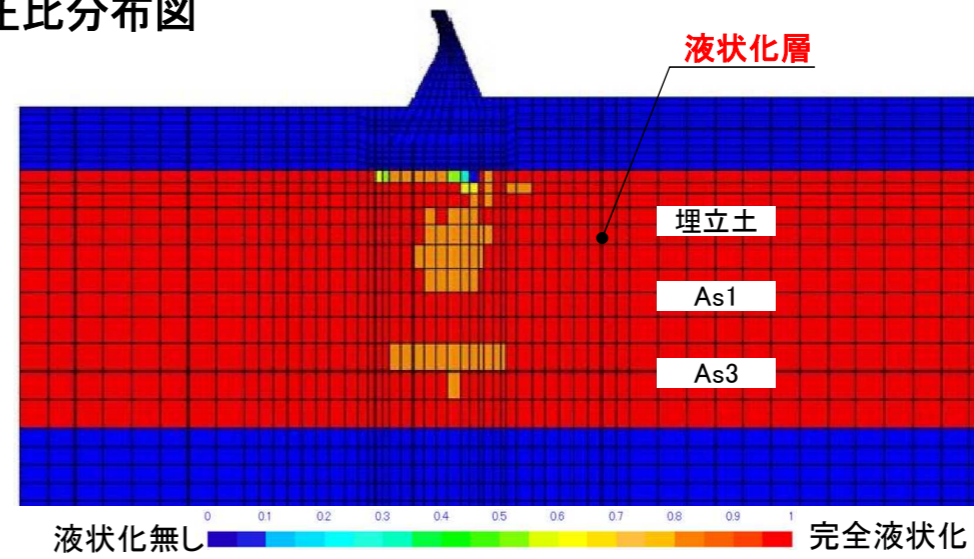
◆標準断面図

* 標準断面図で示す沈下においては、液状化による沈下だけでなく地殻沈降も考慮したものとしている。

- ・南海トラフ巨大地震による防潮堤の残留変形量は、沈下0.45m、水平0.11m、傾斜2.18°であり、地震後の安定性は確保されている。
- ・なお、埋立土、As1、As3層が液状化するものの、不陸の無い水平な地形であるため、防潮堤の変形に対する影響は小さい。
- ・また、津波は越流しないため、護岸の変状が防潮堤の機能を間接的に阻害する可能性もない。
- ・以上の内容から、当該施設において対策を行う必要はない。

対策
不要

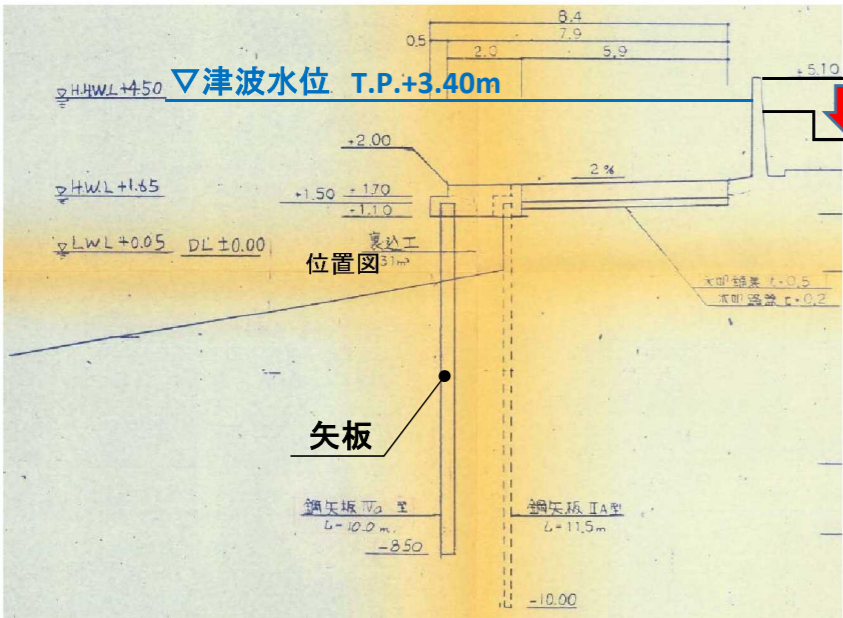
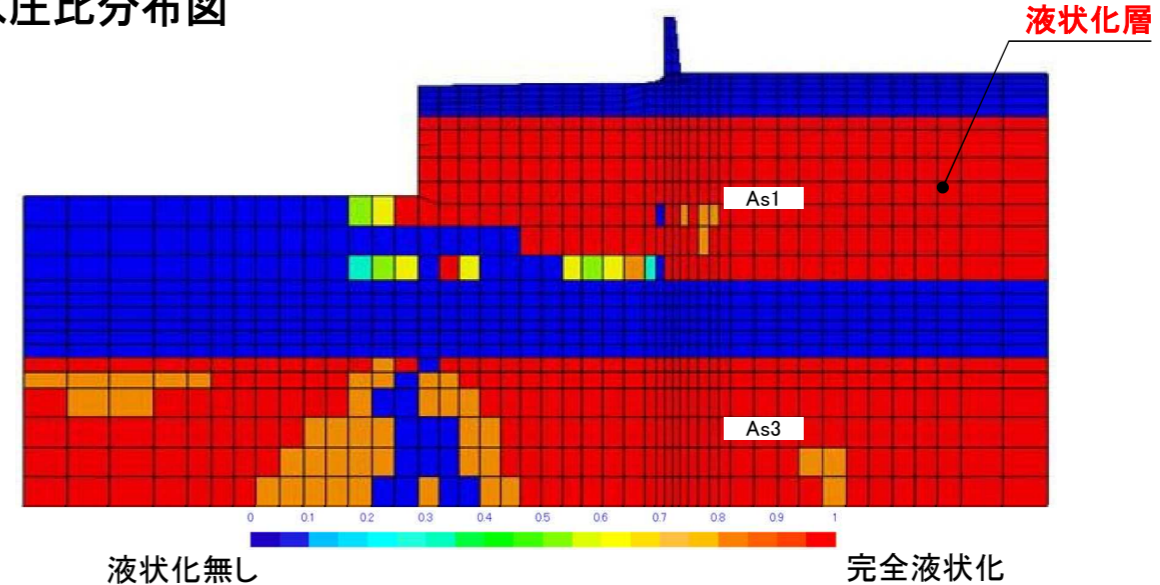
◆標準断面図

*標準断面図で示す沈下においては、液状化による沈下だけでなく地殻沈降も考慮したものとしている。

現況天端高 T.P.+3.86m
 ↓沈下
 沈下後天端高 T.P.+2.87m

- ・南海トラフ巨大地震による防潮堤の残留変形量は、沈下0.88m、水平1.72mと大きく(傾斜は1.0°と小さい)、目地ずれなどにより防潮堤の機能を消失している可能性がある。
- ・また埋立土、As1、As3層が液状化することにより胸壁基礎のRC杭が全塑性に達しており、胸壁背後においても大きな地盤変状(沈下など)が確認される。
- ・このことから、津波越流時(越流深0.53m)における防潮堤の粘り強さが消失している可能性が高いと推察され、更なる防潮堤の倒壊を招く可能性が高い。
- ・以上の内容を踏まえ、津波の浸水被害を最小限に抑えるためには、津波の越流に対するねばり強い構造の確保を目指した沈下対策等を行う必要がある。

⇒ 対策必要

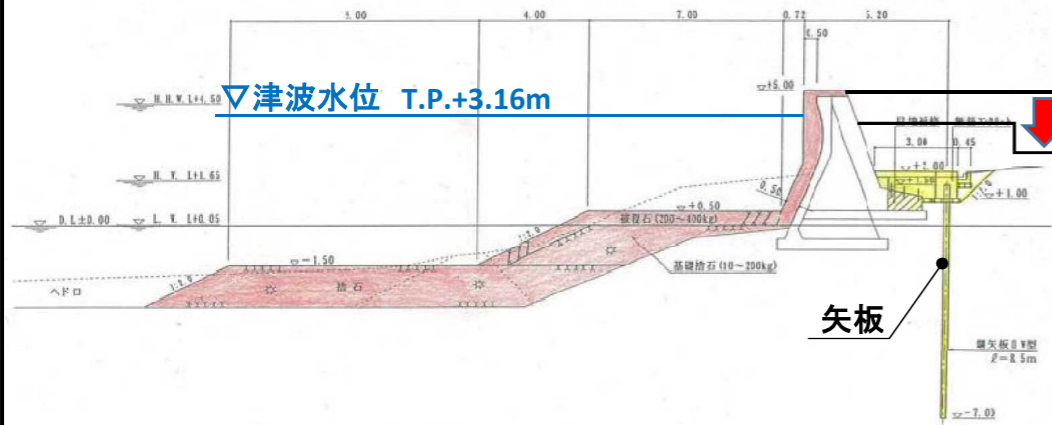
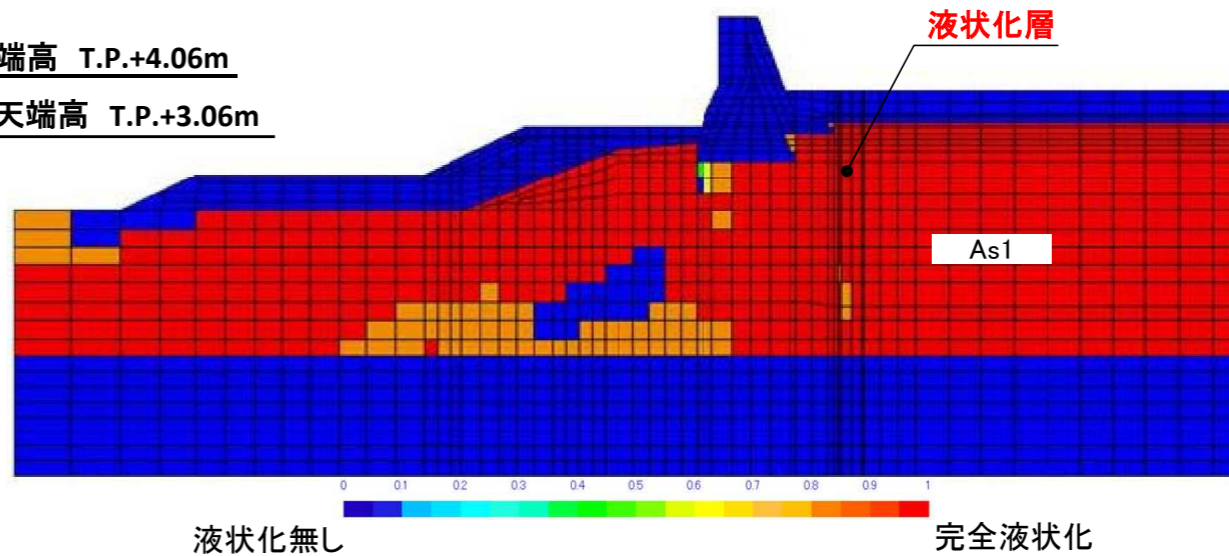
◆標準断面図

* 標準断面図で示す沈下においては、液状化による沈下だけでなく地殻沈降も考慮したものである。

・南海トラフ巨大地震による防潮堤の残留変形量は、沈下0.87m、水平1.25mと比較的大きいですが、傾斜は0.71°と小さく、地震後の安定性は確保されている。
 ・ただし、埋立土、As1層が液状化により防潮堤背後に大きな地盤変形が見られる。
 ・このことは、津波越流時(越流深0.1m)において防潮堤の粘り強さを消失する可能性が高いと推察され、更なる防潮堤の倒壊を招く可能性が高い。
 ・以上の内容から、津波の浸水被害を最小限に抑えるためには、津波の越流に対する粘り強い構造の確保を目指した沈下対策などを行う必要がある。

対策必要

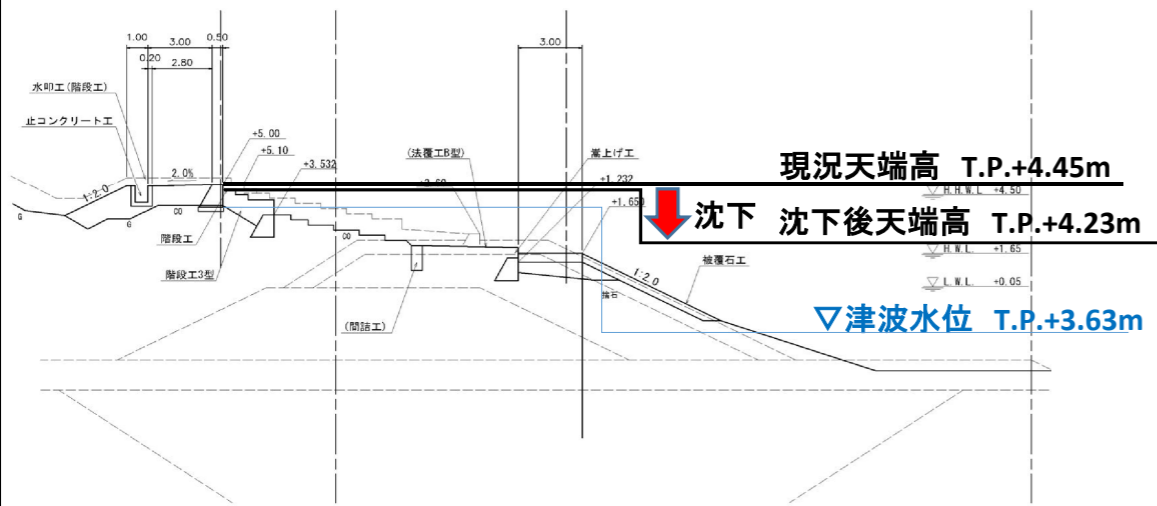
◆標準断面図

・南海トラフ巨大地震による防潮堤の残留変形量は、沈下0.11m、水平0.16m、傾斜0°と小さく、地震後の安定性は確保されている。
 ・なお、置換砂が液状化するものの、勾配の緩い傾斜護岸であるため、置換砂における地盤変形は小さい。
 ・また、津波は越流しないため、護岸の変状が防潮堤の機能を間接的に阻害する可能性もない。
 ・以上の内容から、当該施設において対策を行う必要はない。

対策
不要

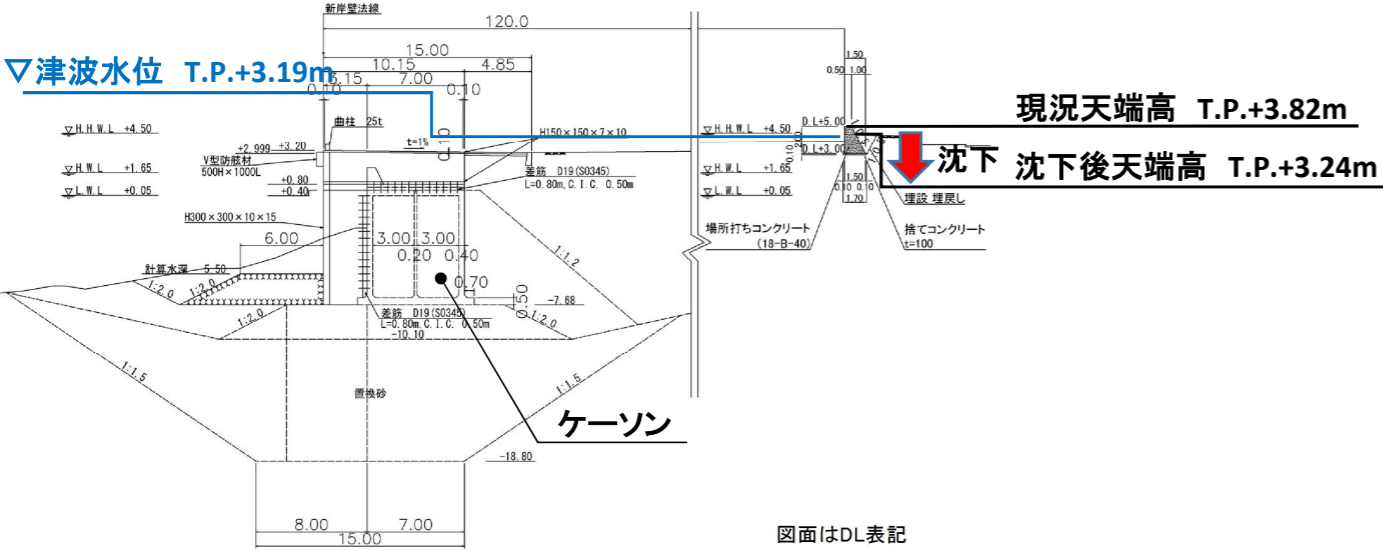
◆標準断面図

- ・南海トラフ巨大地震による防潮堤の残留変形量は、沈下0.47m、水平0.12m、傾斜0.2° と小さく、地震後の安定性は確保されている。
- ・なお、埋立土およびAs層が液状化するものの、岸壁から120m離れた胸壁付近は不陸の無い水平な地形であるため、防潮堤の変形に対する影響は小さい。
- ・また、津波は越流しないため、護岸の変状が防潮堤の機能を間接的に阻害する可能性もない。
- ・以上の内容から、当該施設において対策を行う必要はない。

対策不要

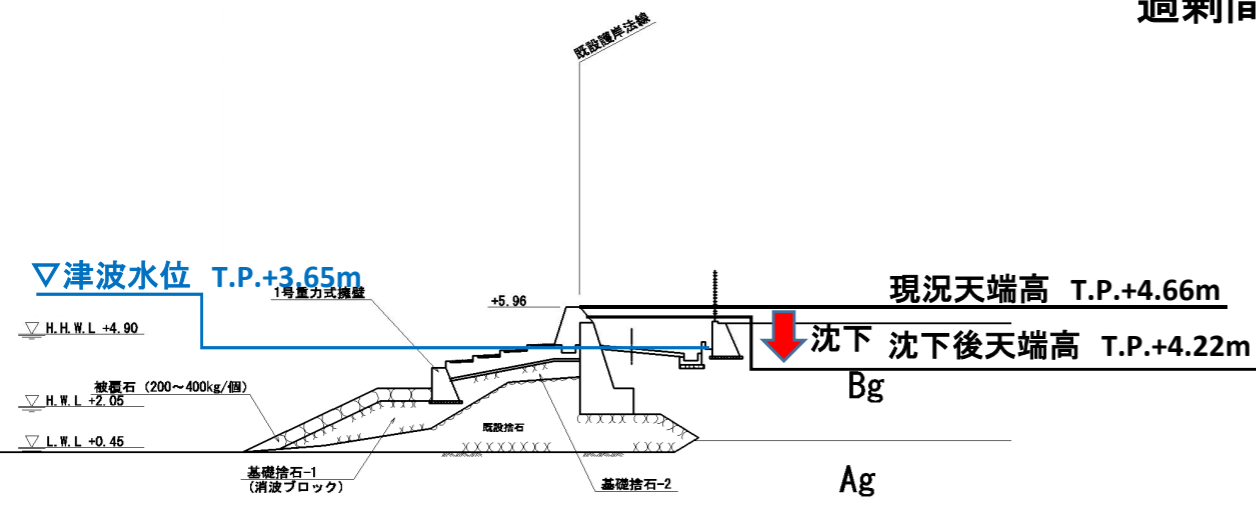
◆標準断面図

・南海トラフ巨大地震による防潮堤の残留変形量は、沈下0.35m、水平1.21m、傾斜1.7°であり、水平変位は比較的大きいものの地震後の安定性は確保されている。
 ・なお、Ag層およびAs層の液状化により護岸に側方流動的な変形が生じており、それに伴って防潮堤背後にも大きな地盤変状が確認される。
 ・ただし、津波は越流しないため、護岸の変状が防潮堤の機能を間接的に阻害する可能性はない。
 ・以上の内容から、当該施設において対策を行う必要はない。
