# 天神川氾濫災害調査報告書

令和6年8月

天神川氾濫災害調査委員会

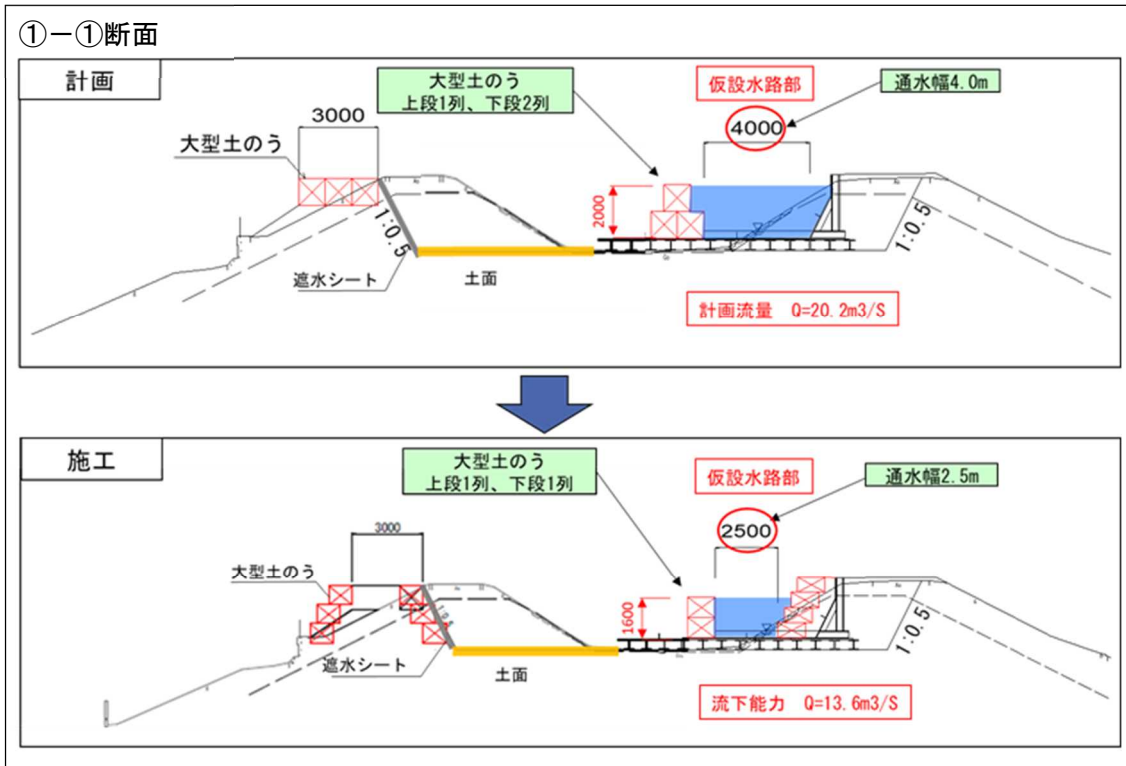
図-4.3 横断面 (①-①断面)

## イ 施工時の仮締切工

施工時の大型土のうの高さは 1.6m であった。積み方についても下段 1 列上段 1 列の積み方としていた。大型土のうの配置については、施工ヤードを確保するため、計画時に比べて上流側に約 9.5m 延伸、下流側ではクレーン足場用大型土のうと約 15.0m に渡って追加して配置していた。

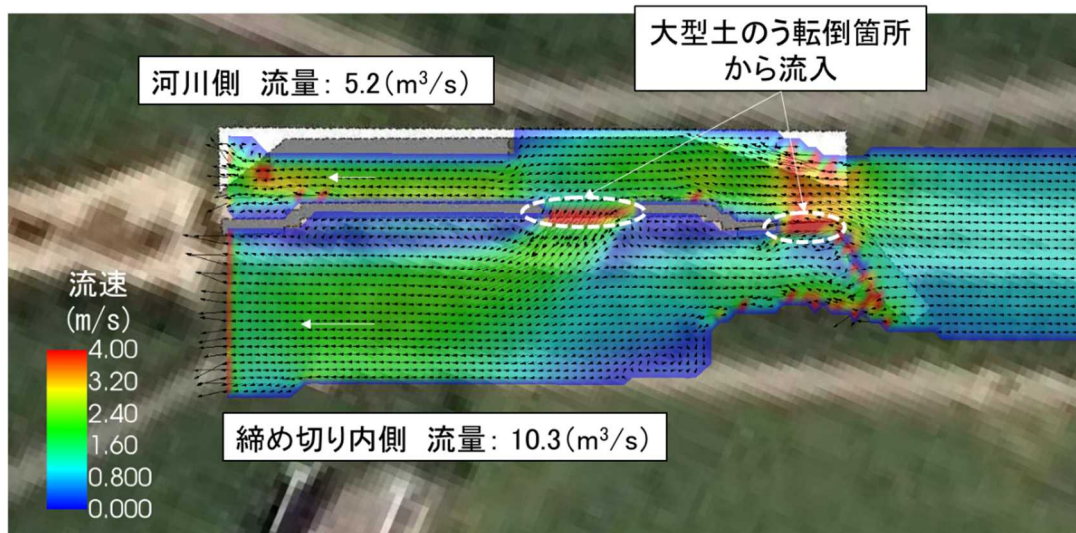
図-4.7 流況再現図 (5月8日0:30 二次元不定流計算より)

一次元不等流計算では仮締切工を越流した後の流況を再現することができないため、平面二次元不定流計算モデルによる流況再現を実施した。計算に用いた河道条件などは一次元不等流計算モデルと同様とし、解析のメッシュ分割は、土のうの大きさ(約1m)を考慮して50cm程度とした。平面二次元不定流計算による流況計算と各時刻の目撃証言が一致することを確認した。

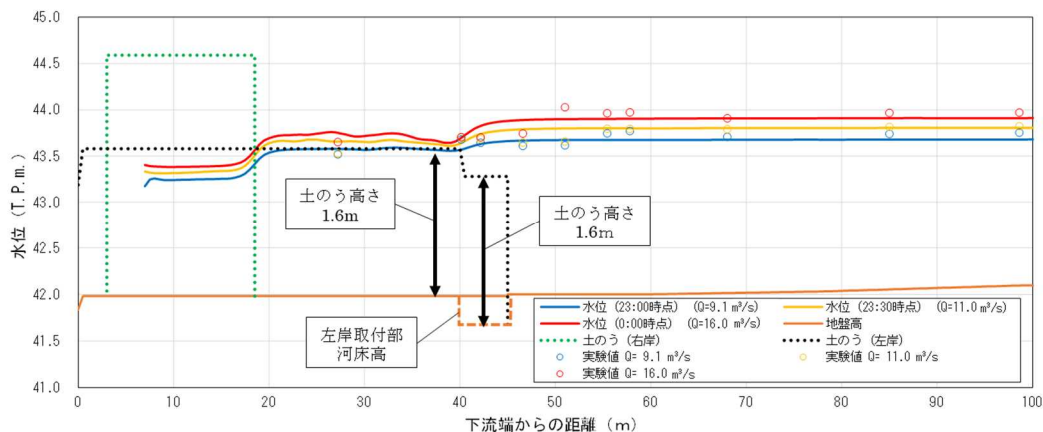
図-4.9 水位縦断面図 (水理模型実験と二次元不定流計算との整合)

明石工業高等専門学校の神田名誉教授の指導により、水理模型実験を実施した。模型の縮尺は1/34とし、伊丹市ライブカメラから算出した流量ハイドロを用い、水位を計測した。水理模型実験から得られた水位と平面二次元不定流計算モデルの計算水位は概ね一致しており、被災現場の流況を精緻に再現することができた。水理模型実験及び平面二次元不定流計算モデルによる流況再現から伊丹市ライブカメラ映像による流出量（ピーク流量 16.0m<sup>3</sup>/s）の算定や目撃証言の流況が精緻に再現できたと判断した。なお、これらの解析結果などから施工時における仮締切工内の流下能力は9.9m<sup>3</sup>/sであることが確認できた。

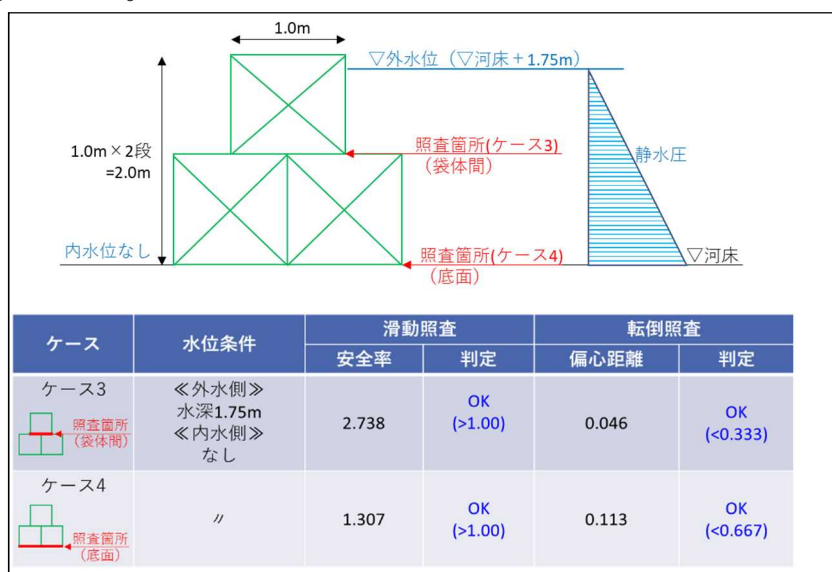
図-4.11 大型土のう安定性の照査（2列2段積み）

計画時の大型土のうの安定性についても、施工時と同様の安定計算を行った。安定計算の結果、滑動及び転倒に対する安定性を有していることが確認できた。

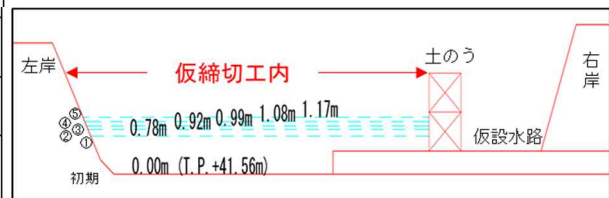
図-4.14 断面図 (No. 18+20)

ース2)とした。堤防への外力条件については5月7日からの流域平均雨量と5月7日23:00仮締切工から越流が開始した時点から二次元不定流計算より算出した仮締切工内の水位とした。浸透流計算の結果、隧道部左岸堤防部(ケース1)において、8日0:25に左岸川裏側堤防法面中腹の小段部の局所動水勾配が限界動水勾配を上回りパイピングが生じたことと考えられた。これは目撃証言とも一致しており、堤防決壊の原因と考えられる。
