## 第2回 天神川氾濫災害調査委員会

# 天神川氾濫災害調査委員会

## 第 2 回委員会説明資料

令和 5 年 7 月 2 1 日

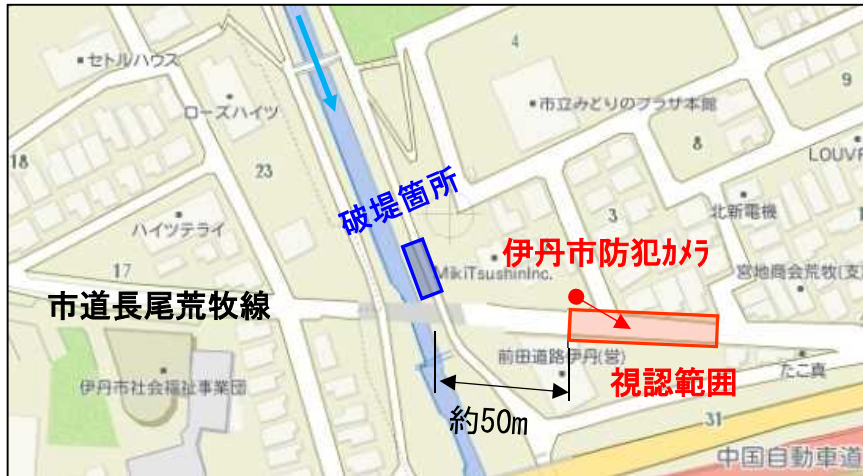
| ① | 5月8日0時28分 | 画面右下に濁水が現れる |
| ② | 0時29分 | 画面半分が濁水に覆われる |
| ③ | 0時30分 | 視認できる市道が濁水に覆われる |
| ④ | 0時35分 | 緩やかに水位が上昇 |
| ⑤ | 0時45分 | さらに水位が上昇 |
| ⑥ | 0時55分 | 濁水により自動車が流される |

目撃証言の破堤時刻(0:30頃) と一致

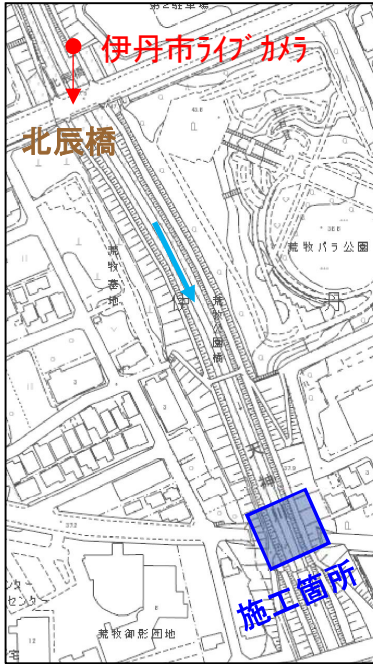
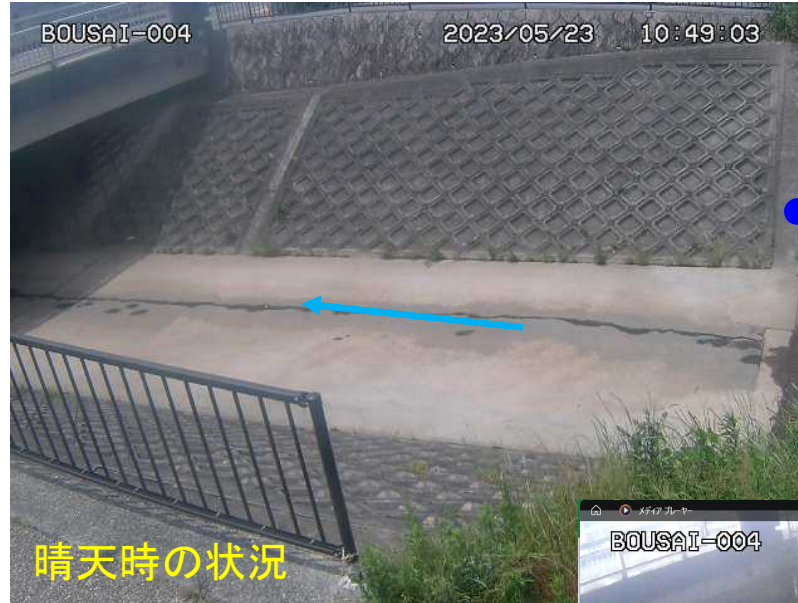
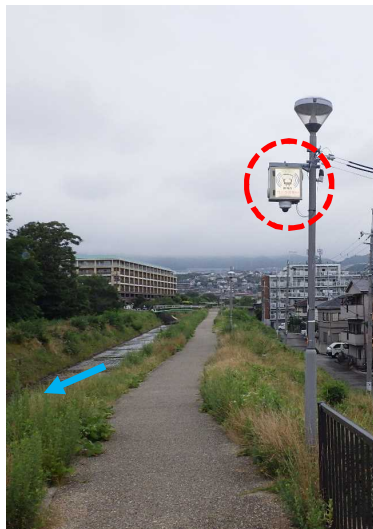
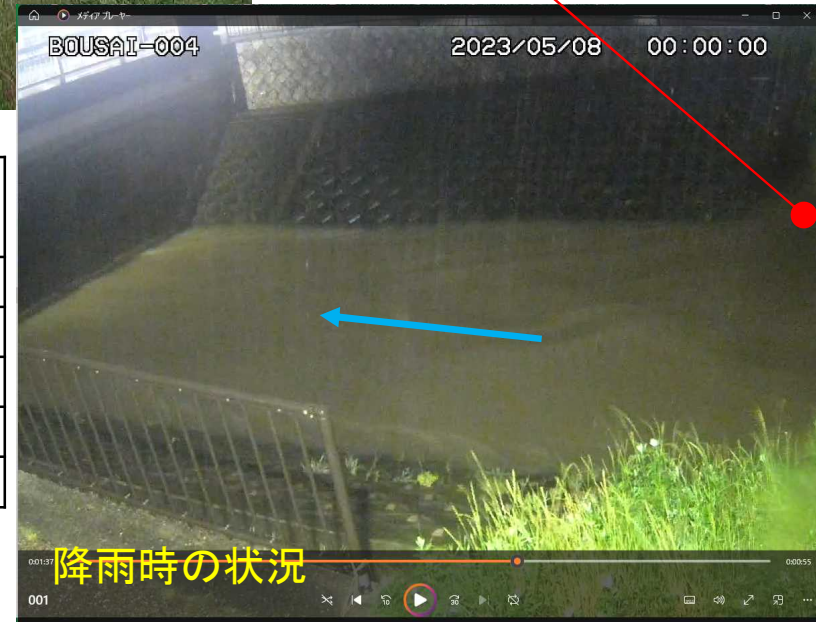
水深計測位置  
30分ごとの映像をもとに  
現地で水深を計測

時刻	水深H (m)
2023/5/7 23:00	0.626
2023/5/7 23:30	0.699
2023/5/8 0:00	0.872
2023/5/8 0:30	0.857
2023/5/8 1:00	0.762

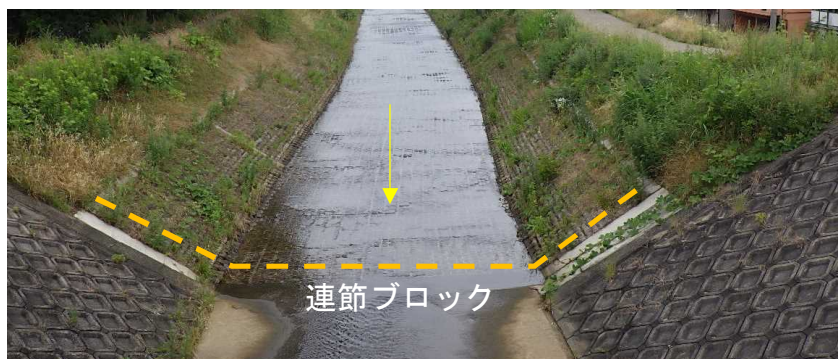
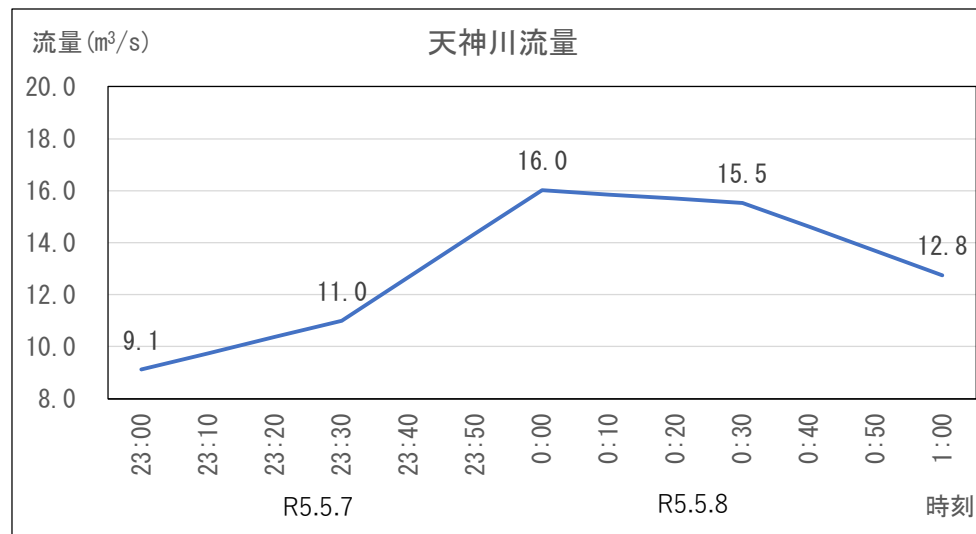
伊丹市ライブカメラ地点のハイドログラフ

- 伊丹市ライブカメラの水位を用いた等流計算による流量算定結果

時刻	水深H (m)	河積A (m <sup>2</sup> )	潤辺S (m)	径深R (m)	粗度係数n	勾配I (=1/)	流速v (m/s)	流量Q (m <sup>3</sup> /s)
2023/5/7 23:00	0.626	4.430	8.314	0.533	0.027	140	2.06	9.1
2023/5/7 23:30	0.699	5.020	8.576	0.585	0.027	140	2.19	11.0
2023/5/8 0:00	0.872	6.470	9.200	0.703	0.027	140	2.48	16.0
2023/5/8 0:30	0.857	6.340	9.146	0.693	0.027	140	2.45	15.5
2023/5/8 1:00	0.762	5.540	8.786	0.631	0.027	140	2.30	12.8

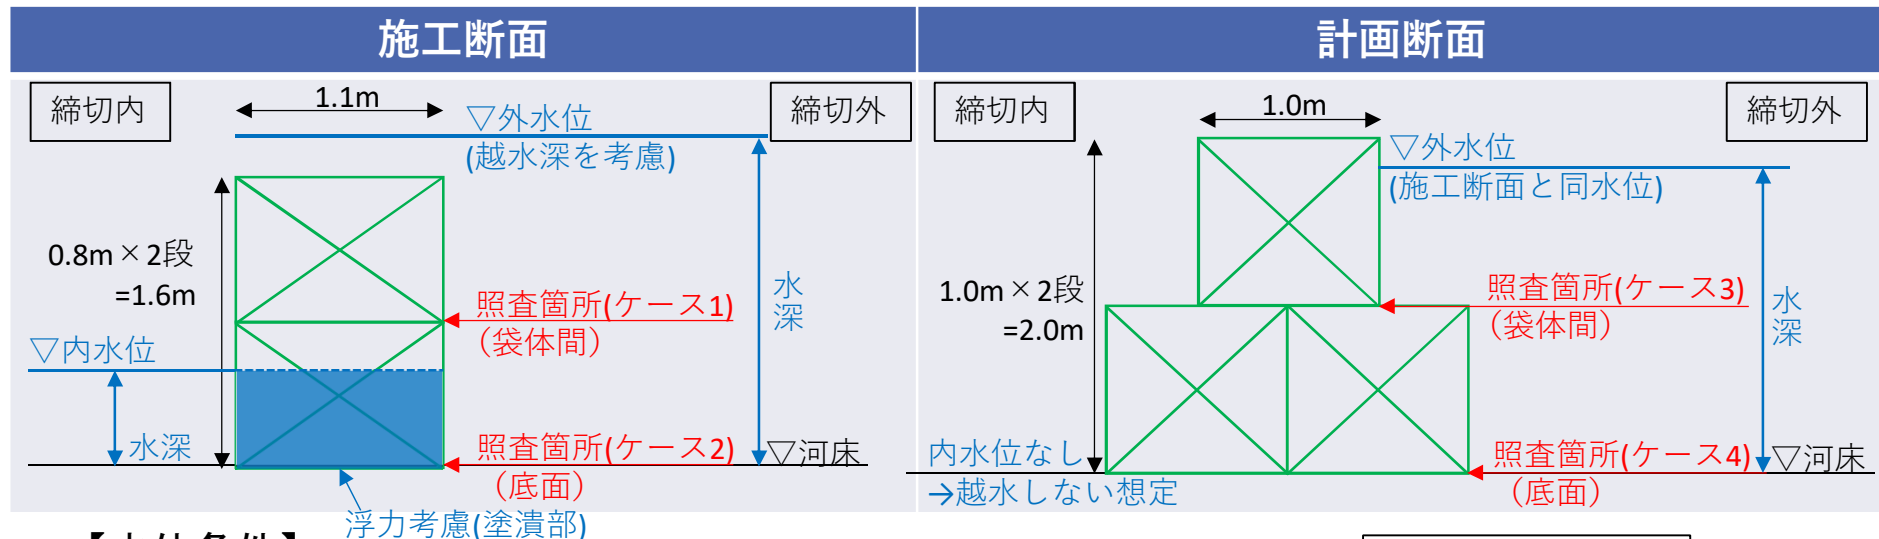
- 大型土のうの安定性照査を実施する「施工断面」と「計画断面」を下表に示す。

- 施工断面は締切内0.66m<sup>\*1</sup>の湛水を考慮(土のう転倒前に湛水)
- 施工断面での越水高さは0.15m<sup>\*1</sup>(<sup>\*1</sup> 別途水理計算より算出)  
⇒土のう高さ1.6m+越水高さ0.15m=外水深1.75m
- 計画断面は施工断面と同じ外水深1.75mを設定

- ・ 水理計算より求めた水位（外水深1.75m、締切内水深0.66m）での照査の結果、**下段の計算（ケース2）で滑動、転倒ともにNGとなった**
- 下段土のうの安定性を失い、それに連動して上段土のうも安定性を失って転倒したといえる

- ・ 施工断面では下段土のうの安定性を失い、それに連動して上段土のうが転倒
  - ・ 計画断面では上下段の土のうともに、滑動および転倒に対する安全性を満足
- ➡ 以上より、施工断面の影響により、大型土のうが転倒したと推察した

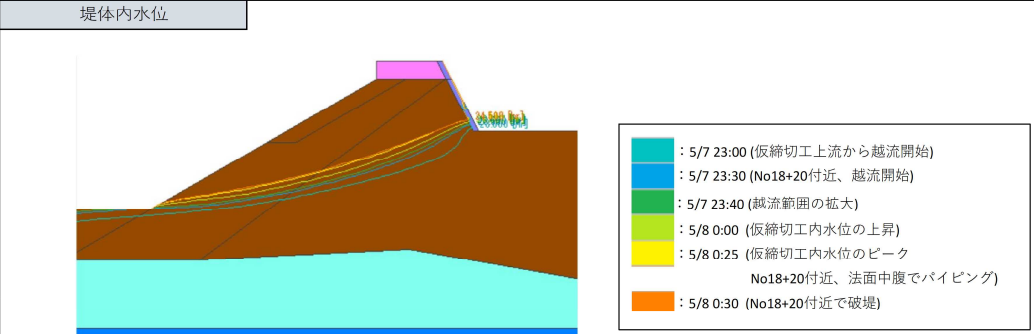
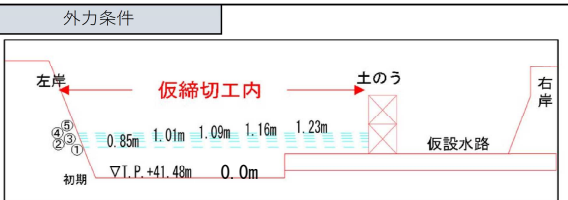
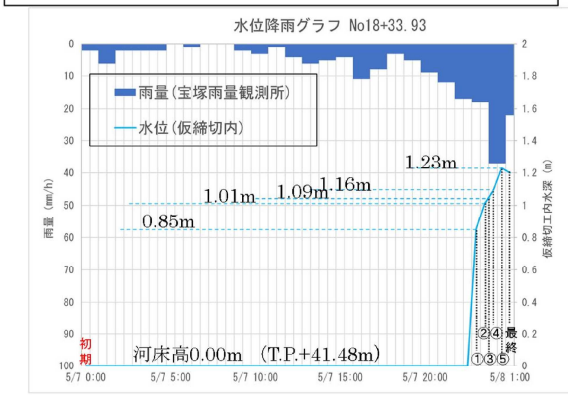
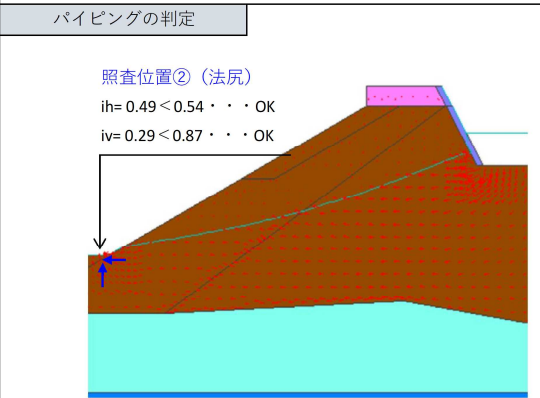
■局所動水勾配

照査位置① (小段)		照査位置② (法尻)	
	ih水平方向	iv鉛直方向	ih水平方向	iv鉛直方向
5/7 23:00			—	—
5/7 23:30			0.067	0.029
5/7 23:40			0.193	0.104
5/8 0:00	小段なし		0.372	0.213
5/8 0:25	小段なし		0.475	0.281
5/9 0:30	小段なし		0.494	0.294

限界動水勾配 (水平)  $ich = 0.54$   
 限界動水勾配 (鉛直)  $icv = 0.87$

○ No. 18+20小段において、**パイピング**が生じる結果となった。

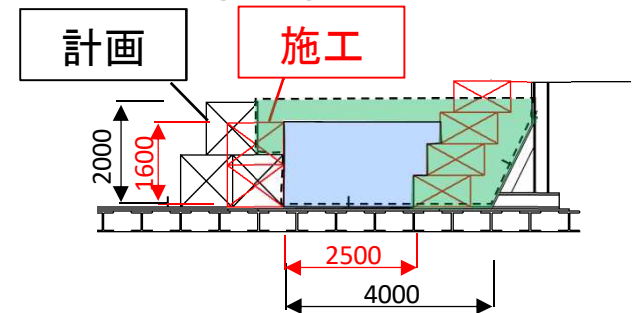
横断面図 (①-①断面) (下流)

- 計画時、施工時の横断面により不定流計算を行い、仮設水路の水位を再現  
(流量は上流伊丹市ライブカマより再現した流量ハイドロによる)
