V 平成 21 年 8 月台風第 9 号等豪雨に係る森林被害の状況

3 森林被害の分析

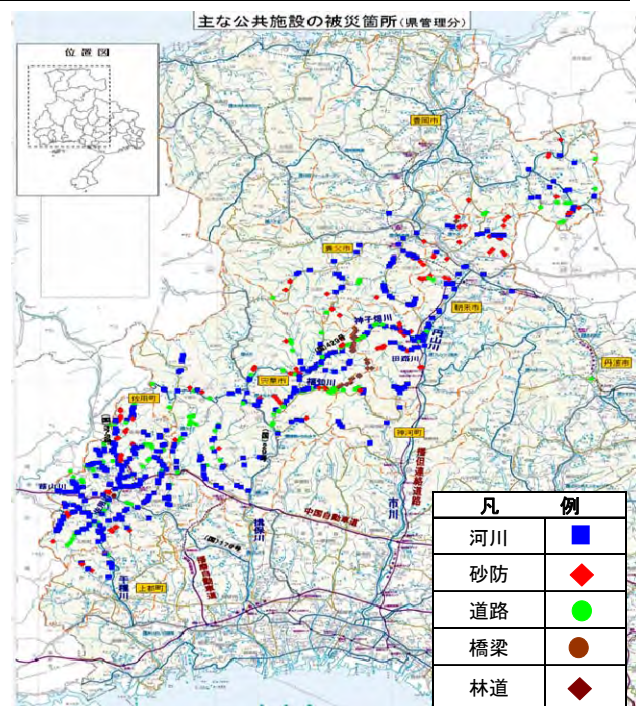
〔図 V-1-2〕 主な公共施設の被災箇所
(県管理分)

想定を上回る洪水による溢水により、浸水被害、護岸、橋梁、道路等の構造物被害が多数発生した。

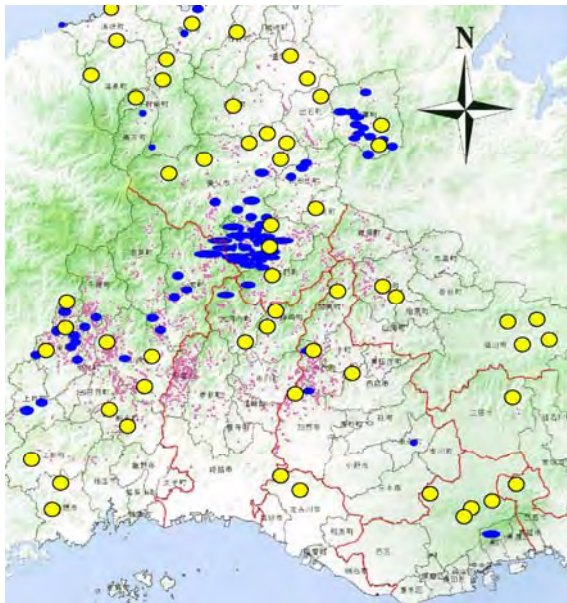
〔図V-3-1〕 台風第9号山地災害発生箇所（兵庫県治山課調べ）と里山防災林整備地
（※里山防災林整備地は平成18～20年度施行地で淡路島地域を除く）

岩盤の風化亀裂や風倒木被害跡地など、脆弱化した地質的な要因により、24時間雨量が200mm以上の地域(宍粟市、佐用町、朝来市ほか7市町)において、山地の表層崩壊に伴い下流への土砂災害が178箇所発生した(図V-3-1参照)。

台風第9号豪雨において発生した178箇所の山地災害地を森林状況別、荒廃林地別、災害形式別に分類したところ、谷筋まで植栽された人工林や、平成16年発生した風倒木被害地における出水による土石流や崩壊がほとんどである。また、人家裏山の小規模山林における災害発生も少なくないことが判明した(表V-3-1、写真V-3-1参照)。

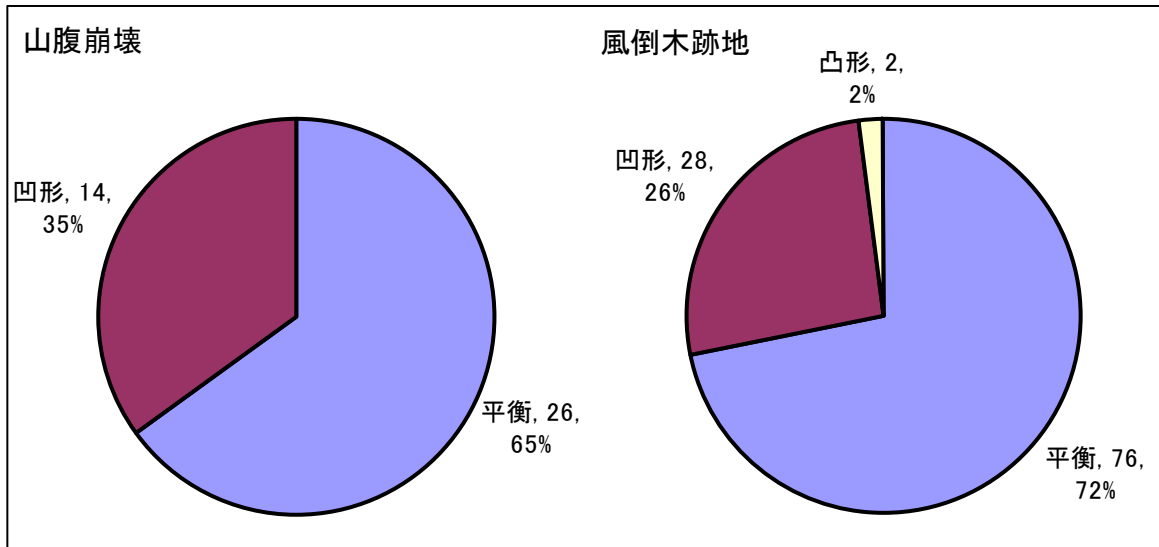
〔図 V-4-1〕 崩壊発生場所別の斜面横断形状

- 崩壊斜面の横断形状の割合は、平衡斜面が最も多く、次いで凹形斜面であった。また風倒木跡地では、凸形斜面でも崩壊がみられた。通常の降雨による崩壊は、集水性の高い凹形斜面で崩壊が発生しやすい傾向（田中 1972）があるが、台風第 9 号による 24 時間雨量 200mm 以上の降雨では、異なった崩壊の特徴を示している。
- 崩壊斜面の傾斜度は、30 度～45 度の範囲で多く、一般的な豪雨により発生する傾向と概ね一致している。また、30 度未満の緩い傾斜でも山腹崩壊の発生がみられ（山腹崩壊発生箇所数の 19%）、その傾向は、地盤が脆弱な風倒木跡地でさらに高い値を示している（風倒木跡地発生箇所数の 26%）。
