ため池管理マニュアル

令和 6 年度

兵庫県ため池保全協議会
監修：兵庫県農林水産部農地整備課

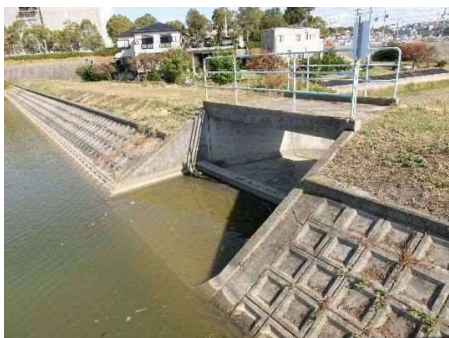
大雨時に貯留水が堤体を乗り越えて流れないように、堤体の一部を切り下げ、ため池に流入した水を安全に流下させるための施設です。余水吐(やすいばけ)とも呼ばれます。

洪水吐(上流側)

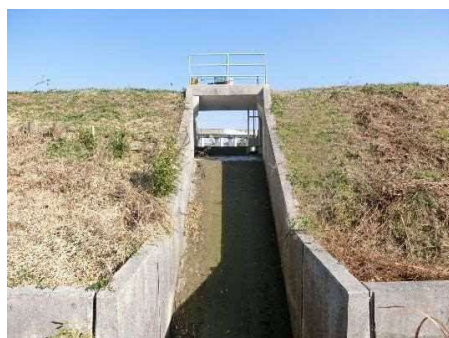
洪水吐(下流側)

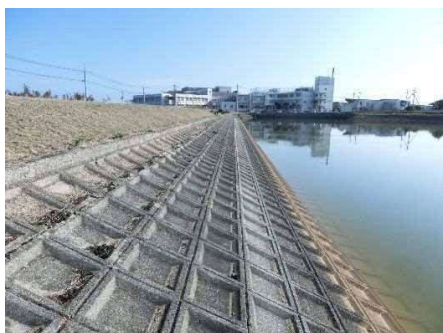
ため池水面に強風が吹くことによる波浪や、激しい水位変動などにより、土を材料とする堤体が浸食されてしまうことから、堤体の浸食を防ぐために張ブロック等を設置します。

張ブロック

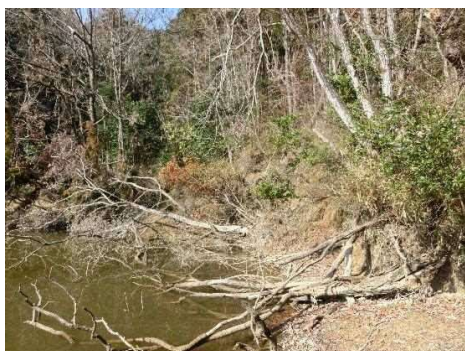
ため池上流部の倒木等は洪水吐を閉塞し、堤体の崩壊につながる危険があります。

ため池上流部の倒木

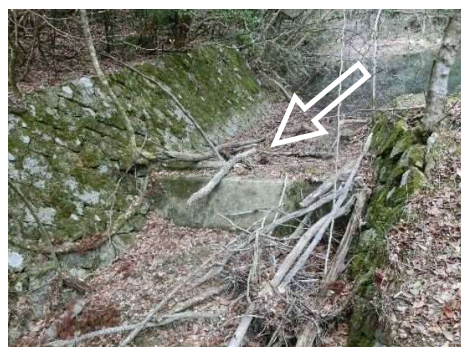
洪水吐に流木が堆積

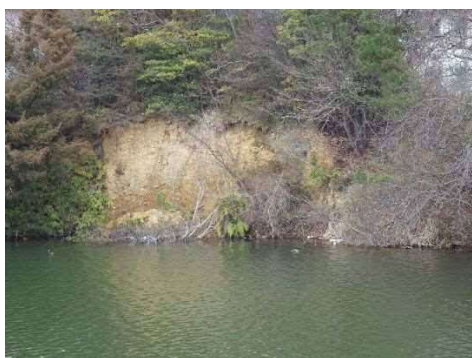
ため池周囲の法面に連続した亀裂や湧水が発生していると、土砂崩壊により土砂等がため池に流入する恐れがあります。

ため池周囲 土砂崩壊

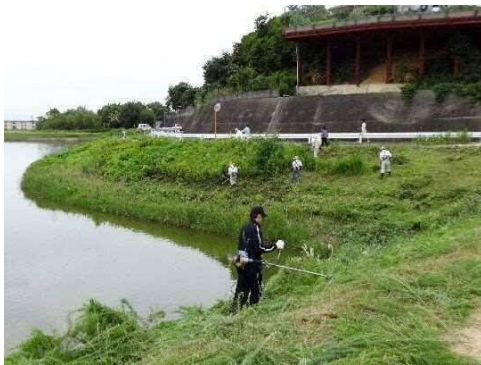
堤体の草刈りを定期的を実施しましょう。草刈りを行うことで、はらみだし(※法面がせり出していること)や漏水などの変状を見つけやすくなります。

草刈り

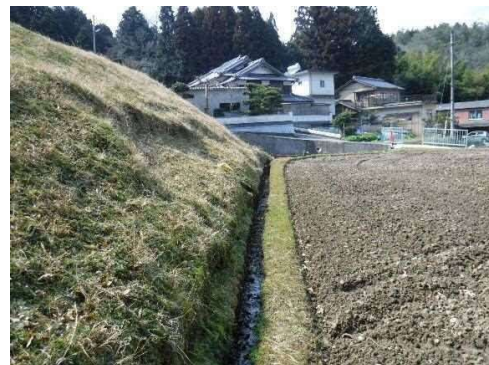
後法 はらみだし及び陥没

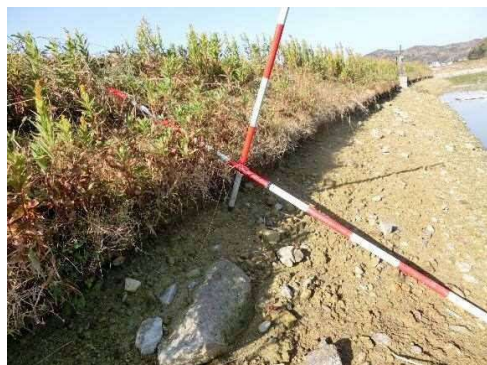
前法 浸食

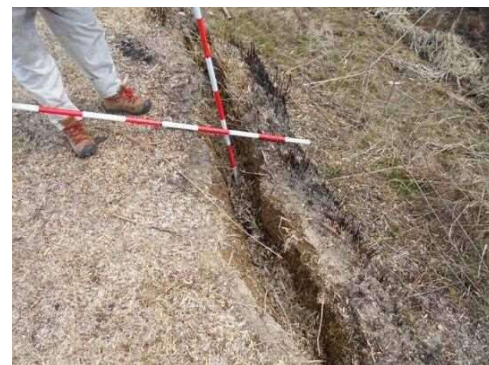
堤頂 ひび割れ

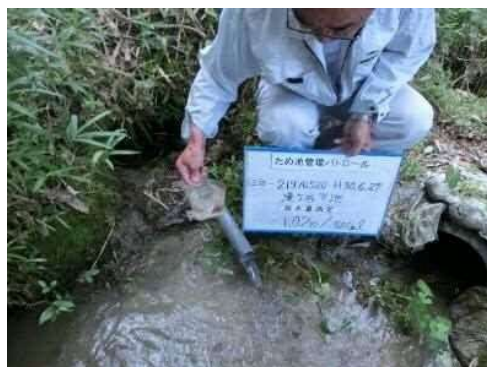
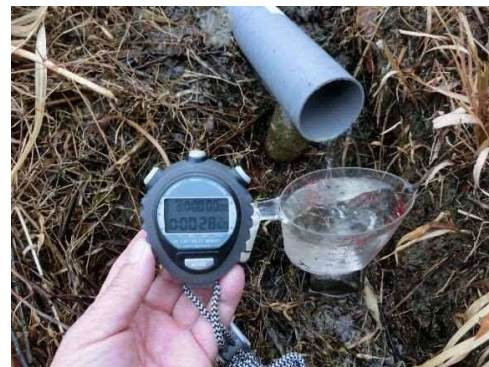
後法 漏水量測定(遠景)

後法 漏水量測定(近景)

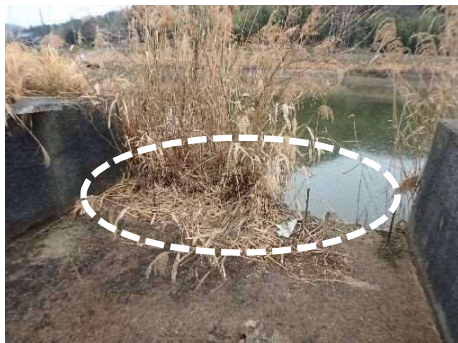
豪雨の際に、堤体から水が溢れると決壊する可能性があります。洪水吐の土砂や流木はこまめに取り除き、流水を安全に流下させ、異常な水位上昇を防ぎましょう。

土砂等

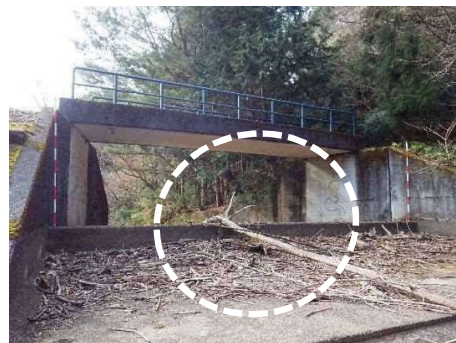
流木

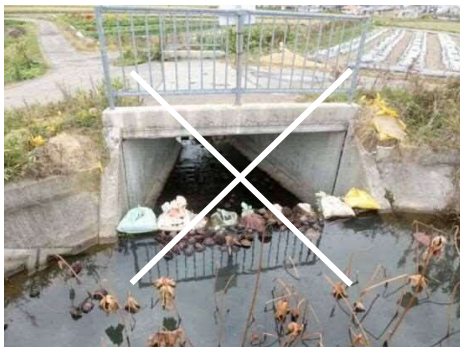
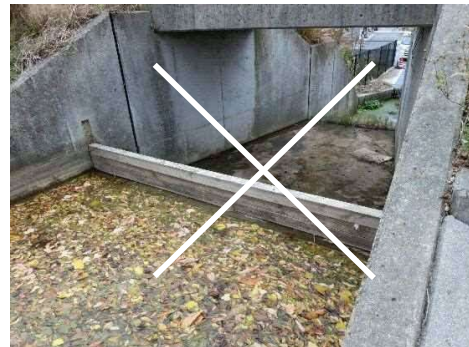
ため池の貯水量を増やす目的で、洪水吐流入部に土のうなどを積むことは、洪水吐の流下能力を低下させます。洪水時にため池から溢れ出た水が堤体を越流した場合、ため池が決壊する危険があるので、絶対に行ってはいけません。

洪水吐流入部

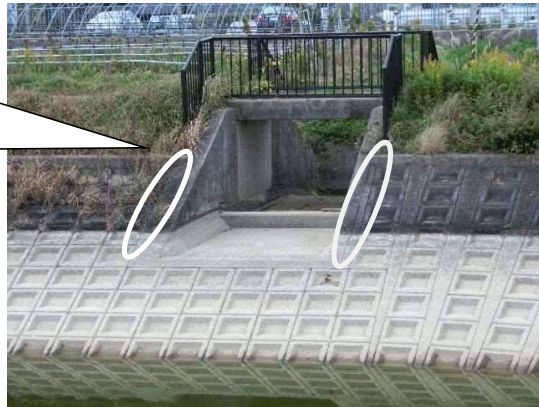
洪水吐と堤体あるいは地山の境界部は、土が洗われ、変状(劣化)が進行しやすく堤体の弱点となる可能性があります。

落水時に、堤体上流法面の洪水吐周辺が浸食されていないか、点検することが重要です。

護岸ブロックなどで覆われている場合でも、ブロックの隙間からブロック裏側の土が流出していないか確認することが重要

洪水吐(貯水池側より)

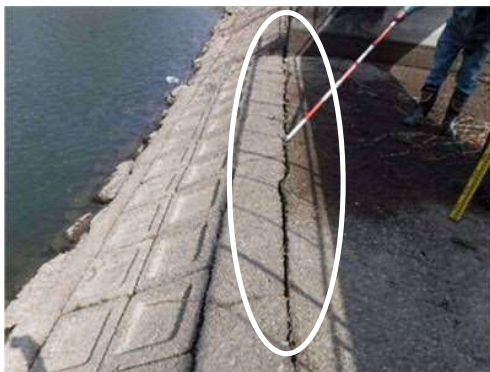
洪水吐流入部 ひび割れ

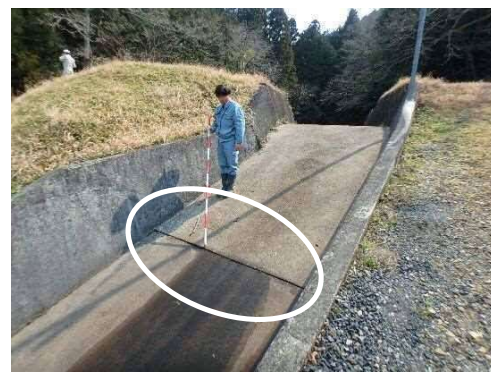
放水路部 漏水

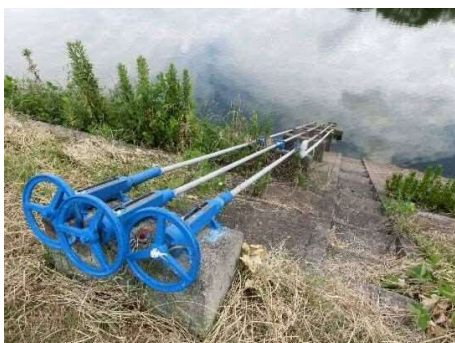
定期的に、潤滑油の注油や掃除等を行うとともに、腐食の状態にも注意し、施設の動作に異常があった場合は、速やかに点検、修理をすることが重要です。

ハンドルの動作確認

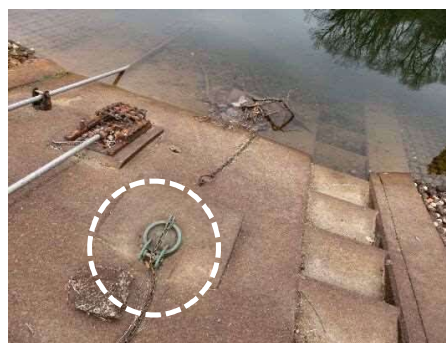
ため池栓

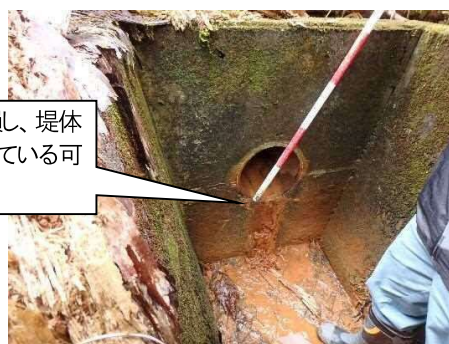
取水ゲートが全閉にされた状態で、泥で濁った水が出ている場合は、底樋周辺の土が流されている可能性があります。

底樋が破損し、堤体土が流出している可能性あり

底樋出口(堤体下流)

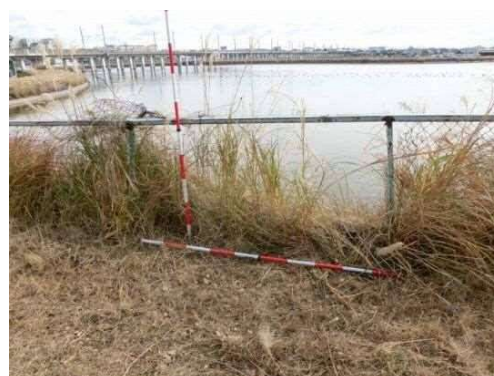
柵の破損

(網が破れていないか確認しましょう)

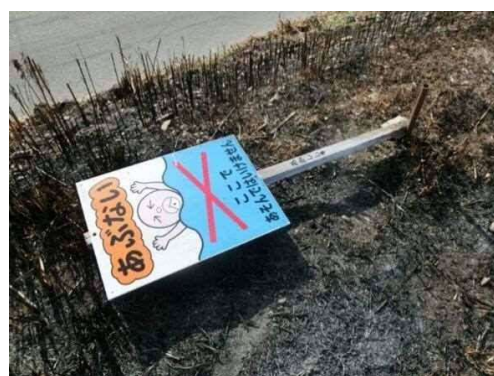
看板の転倒

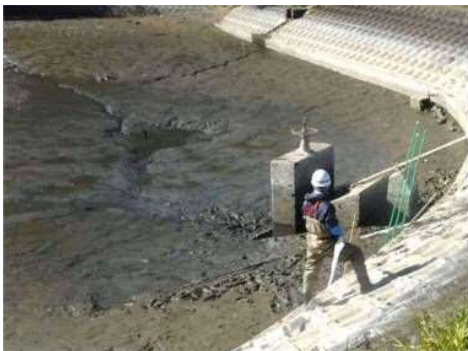
泥土堆積状況(かいぼり実施前)

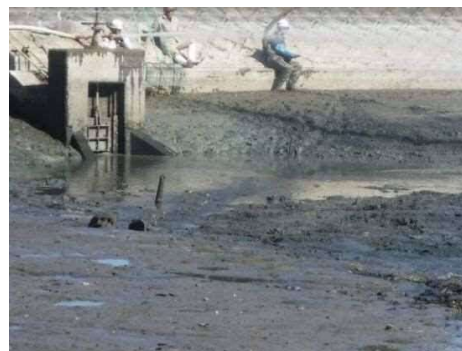
泥土除去後の状況(かいぼり実施後)

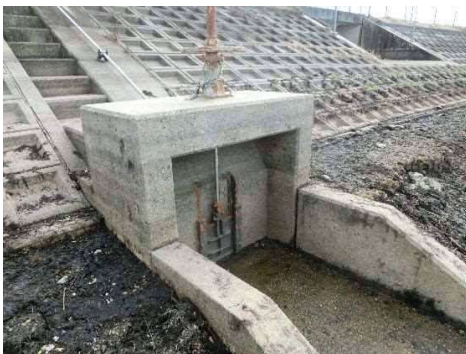
土砂吐ゲート部 腐食及びクラック等の点検

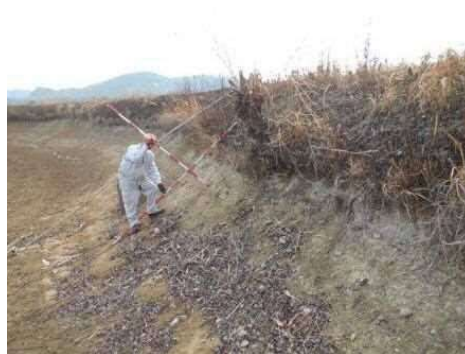
堤体の浸食状況等の点検

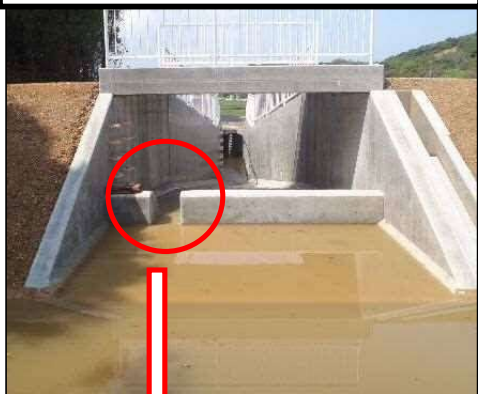
【南あわじ市 洪水吐越流堰の切欠き】

ため池の事前放流に取り組みやすくするための整備も進めています。

【切欠きイメージ図】

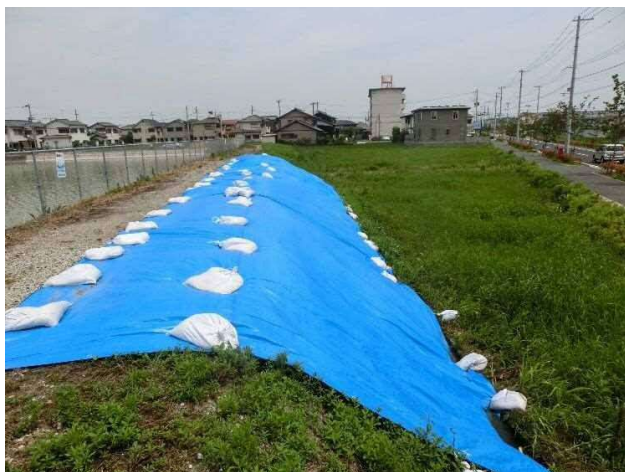
⇒ 押え盛土、土のう積み、ブルーシート掛け、洪水吐の閉塞物除去などを実施する。

堤体下流法面にブルーシート設置

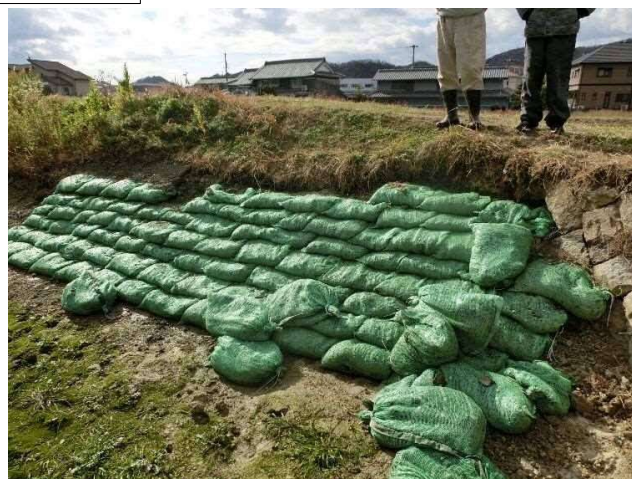
堤体上流法面に土のう設置
