# 洲本川水系河川整備計画 (変更)

## 原案

兵 庫 県

# 洲本川水系河川整備計画

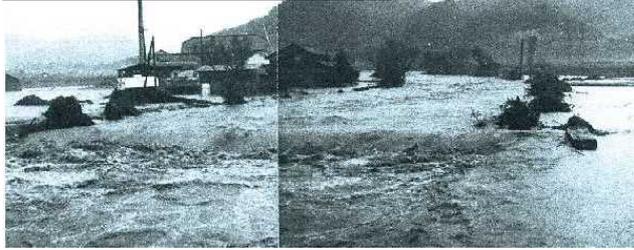
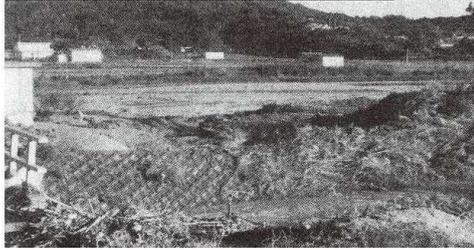
図 1.2.1 既往洪水の被害状況

初尾川(南あわじ市広田 宮川橋付近)

昭和 40 年 9 月洪水 (台風第 23, 24, 25 号)

洲本川(洲本市上内膳 大森谷橋付近)

昭和 54 年 9 月洪水 (台風第 16 号)

表1.2.1及び図1.2.1～1.2.5に、主な洪水における被害状況を示す。

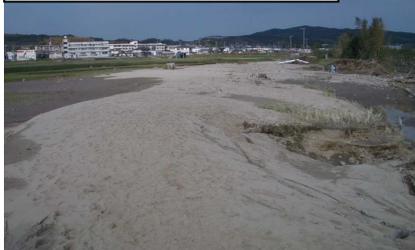
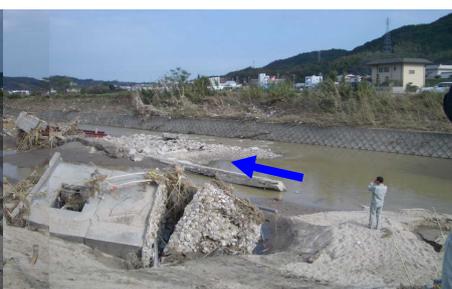
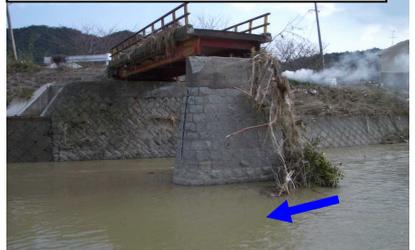
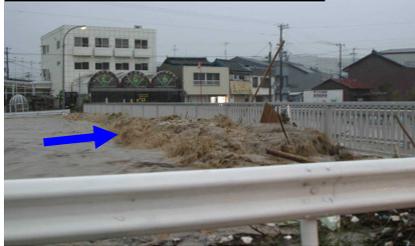
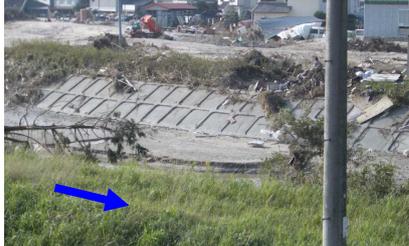
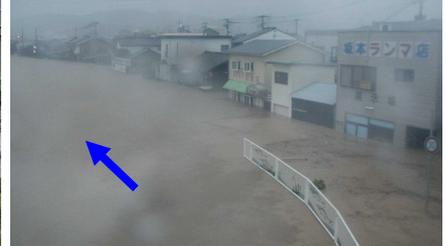
図 1.2.3 平成 16 年台風第 23 号による洪水被害状況

洲本川(上内膳から桑間)※破堤

洲本川(洲本市桑間)※大森谷橋流失

千草川(洲本市物部)※物部橋

洲本川(洲本市桑間)

洲本川(洲本市物部)※溢水

平成16年10月の台風第23号では、死者5人、浸水家屋3,496戸の被害が発生している。洲本川では、破堤や溢水が生じ、物部地区、宇山地区などの河川沿いの住宅密集地域で甚大な浸水被害が発生した他、橋梁の流失等により交通網が寸断されるなどの被害が発生した。また、支川の鮎屋川、奥畑川、巽川、千草川、樋戸野川、猪鼻川においても、溢水により多数の家屋が浸水した。また、平成23年9月台風第15号により、支川の初尾川において浸水家屋129戸の被害が発生している。
