# 洲本川水系河川整備計画 (変更) 原案

変更前後対照表

変更前後対照表（洲本川）

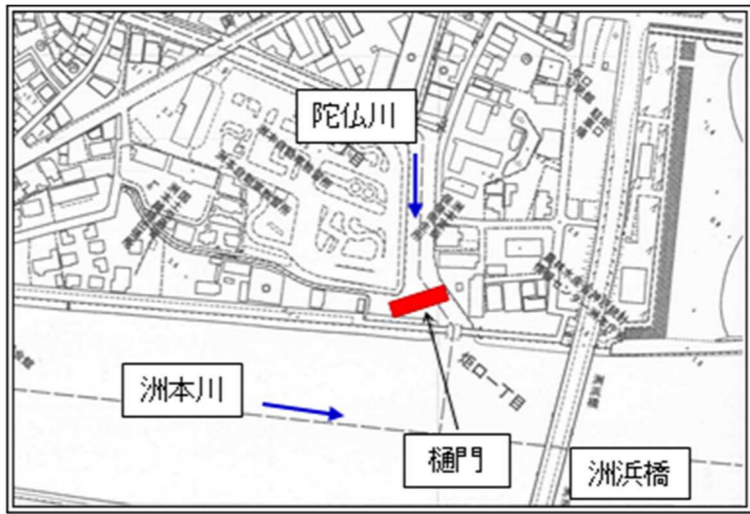
<p><u>図 1.2.10 高潮津波対策（陀仏川樋門位置図）</u></p>	<p>[追加] 完了した事業を追加</p>
<p><b>P 1 0 【第 1 章 第 2 節 河川整備の現状と課題】</b></p> <p>(2) 治水の課題</p> <p>2) 高潮津波対策</p> <p><u>洲本市炬口地区は、高潮による水位上昇に伴い、海水が洲本川から陀仏川に逆流することによる浸水被害が懸念されている。また、近い将来発生が予測される南海トラフ地震では、津波が洲本川から陀仏川に遡上することによる浸水被害が想定されている（参照：兵庫県津波防災インフラ整備計画（平成 27 年 6 月 兵庫県））。</u></p>	<p><b>P 1 2 【第 1 章 第 2 節 河川整備の現状と課題】</b></p> <p>(2) 治水の課題</p> <p>2) 高潮対策</p> <p><u>洲本川の河口付近においては、現況の河川堤防の天端高が、高潮による必要天端高に対して不足しており、計画的に対策を進める必要がある（参照：兵庫県高潮対策 10 箇年計画（令和 2 年 兵庫県））。</u></p>	<p>[削除・追加] 現整備計画の課題を削除し、変更整備計画の課題を追加</p>

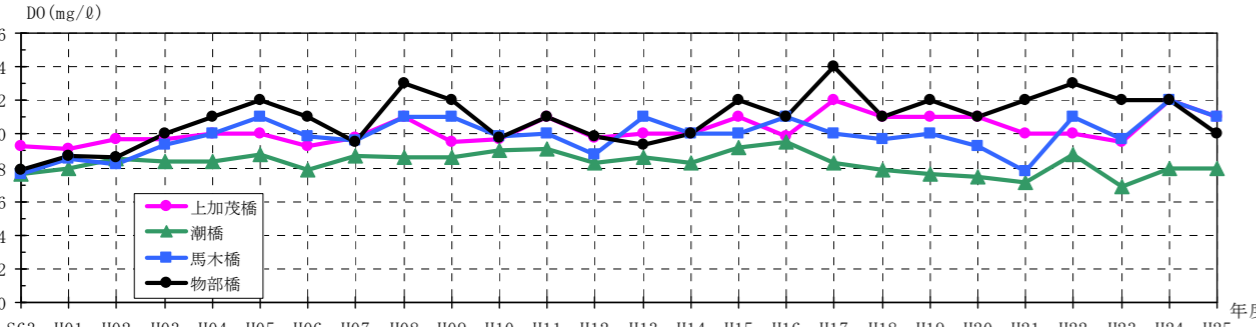
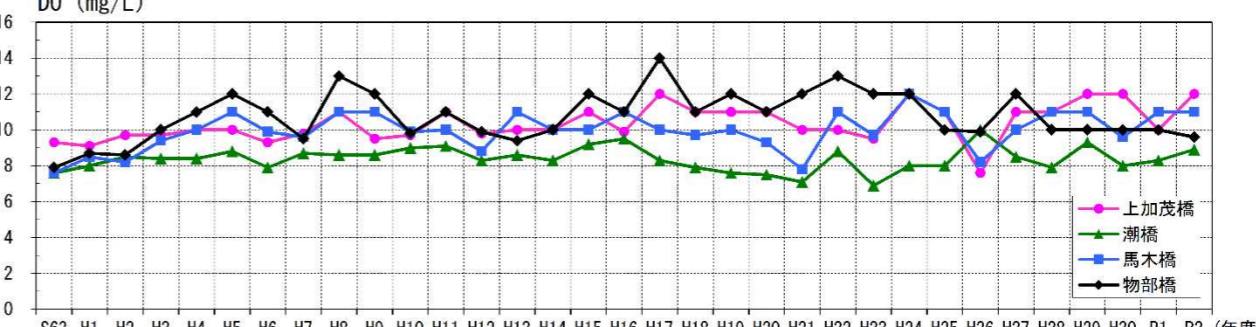
<p>図 1.2.11 洲本川流域における水質（溶存酸素量 DO）</p>	<p>P 15 【第1章 第2節 河川整備計画の現状と課題】</p>

<p>図 1.2.12 洲本川流域における水質（溶存酸素量 DO）</p>	<p>[更新] 最新のデータ に更新</p>

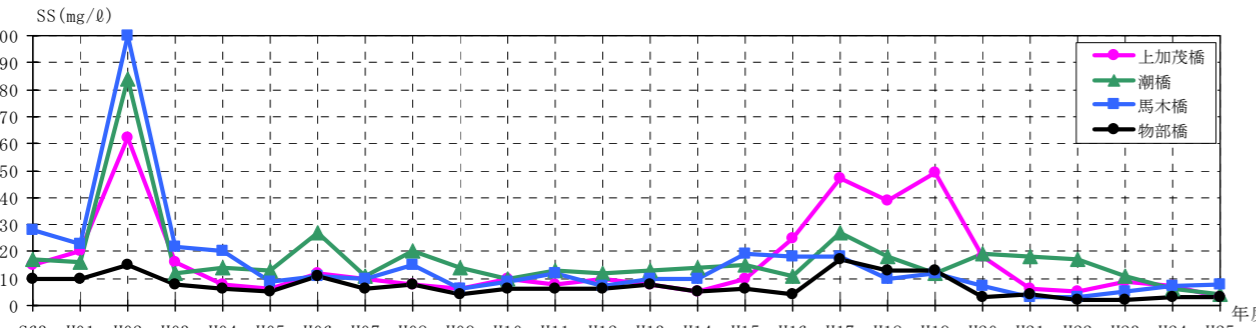
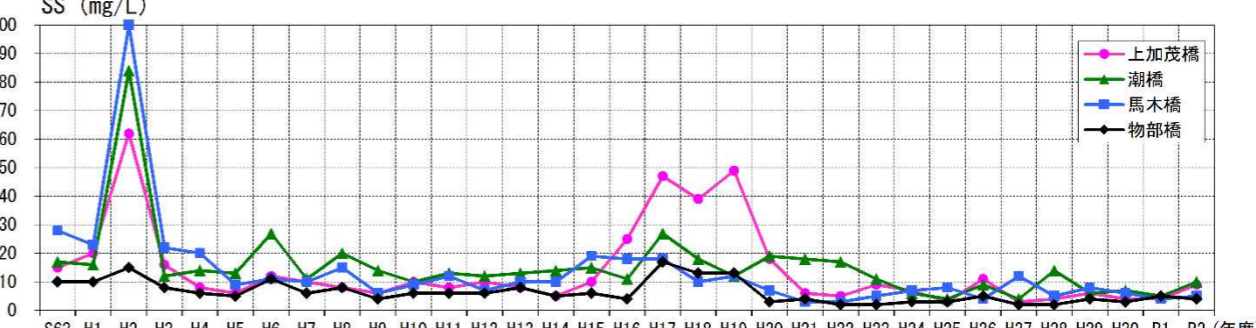
<p>図 1.2.12 洲本川流域における水質（浮遊物質 SS）</p>

<p>図 1.2.13 洲本川流域における水質（浮遊物質 SS）</p>	<p>[更新] 最新のデータ に更新</p>

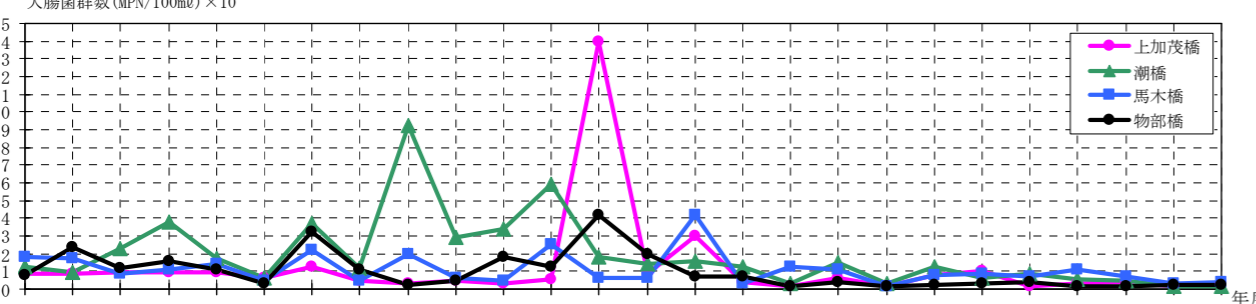
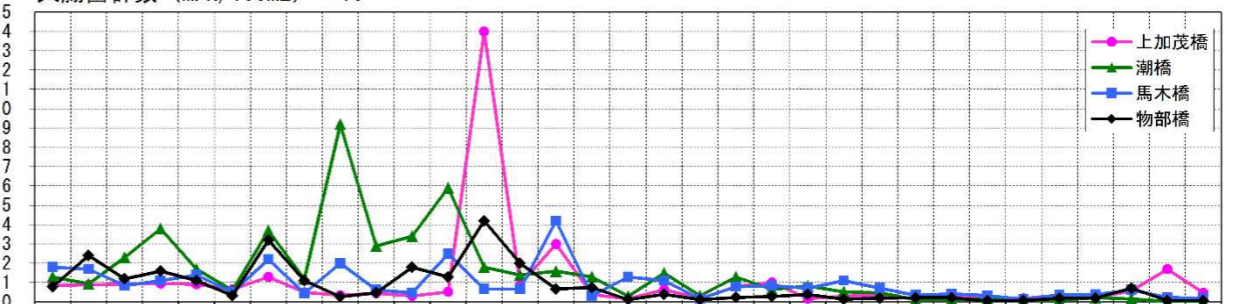
<p>図 1.2.13 洲本川流域における水質（大腸菌群数）</p>

<p>図 1.2.14 洲本川流域における水質（大腸菌群数）</p>	<p>[更新] 最新のデータ に更新</p>

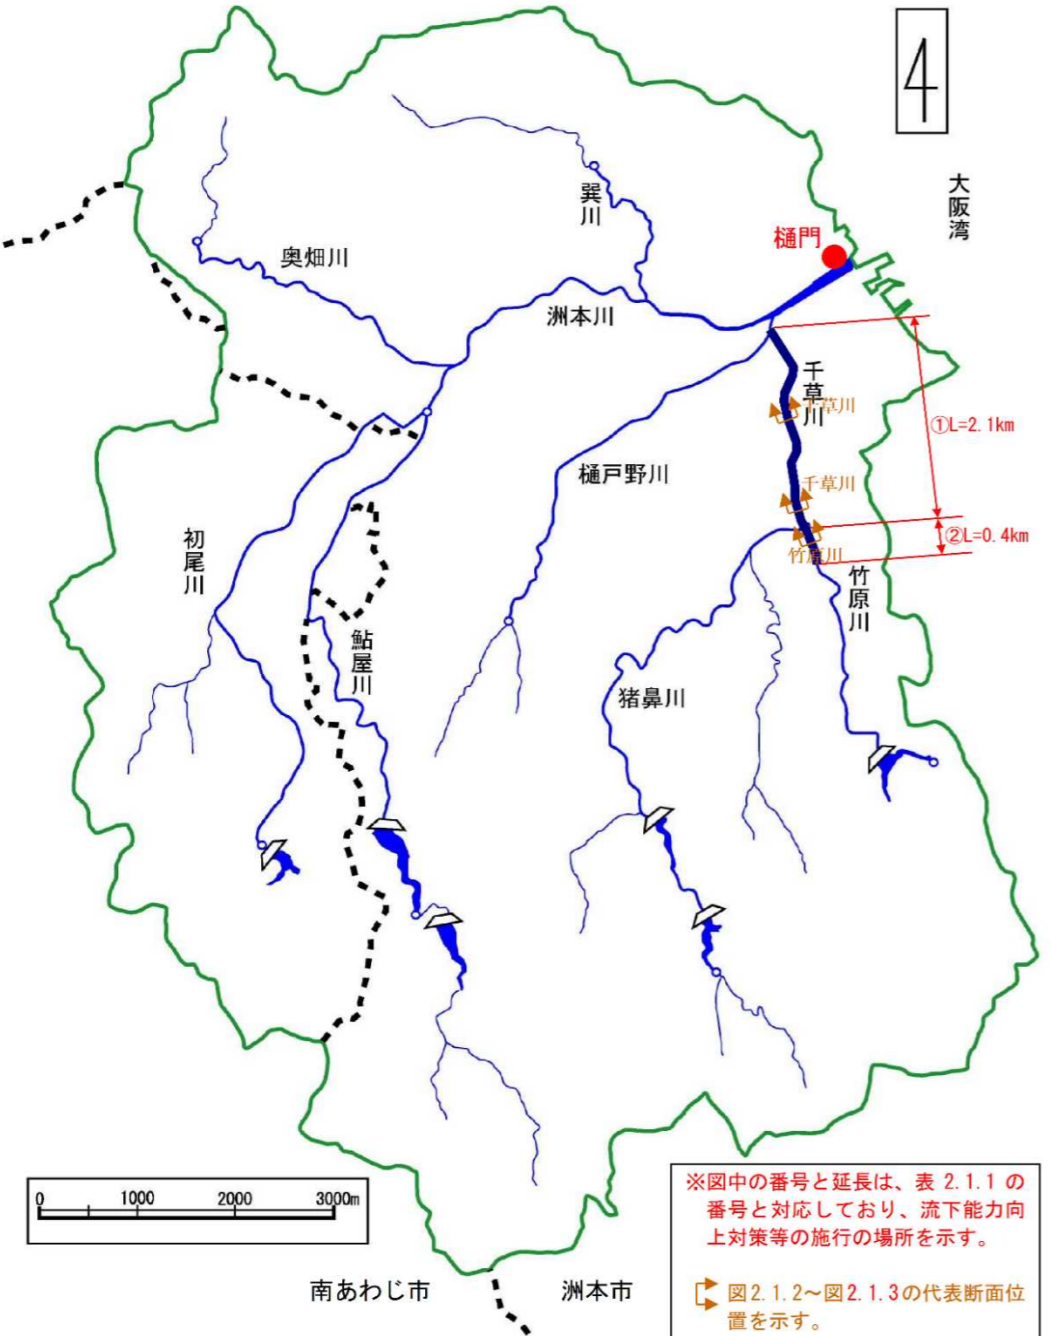
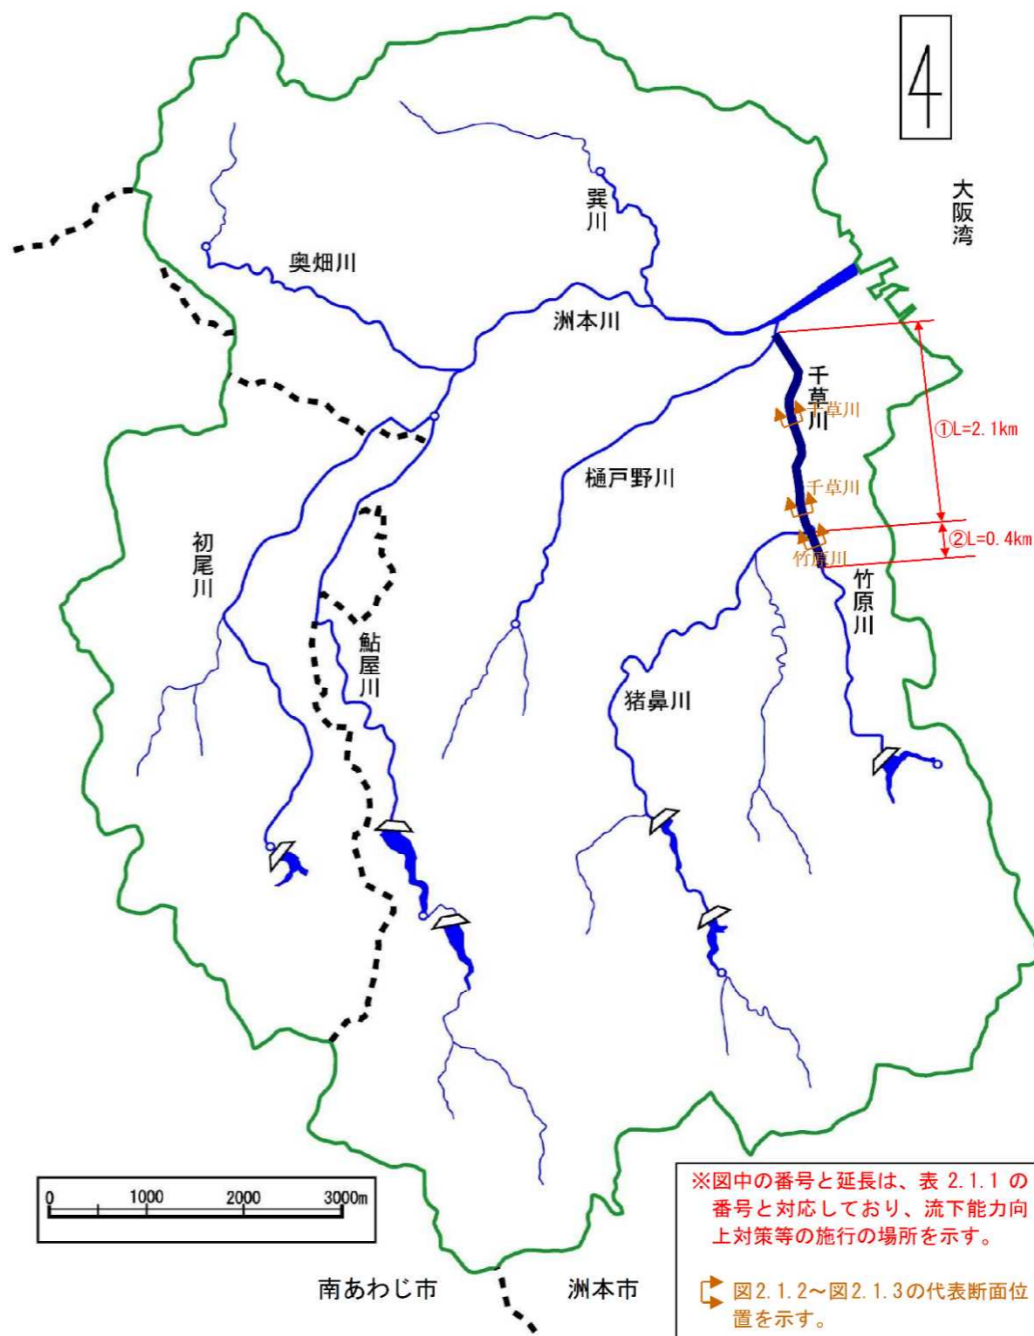
<p>※図中の番号と延長は、表 2.1.1 の番号と対応しており、流下能力向上対策等の施行の場所を示す。</p> <p>図 2.1.2～図 2.1.3 の代表断面位置を示す。</p>	<p>P21【第2章 第1節 河川工事の目的、種類及び施行の場所並びに当該河川工事の施行により設置される河川管理施設の機能の概要】</p> <p>1. 流下能力向上対策 (前略)</p>

<p>※図中の番号と延長は、表 2.1.1 の番号と対応しており、流下能力向上対策等の施行の場所を示す。</p> <p>図 2.1.2～図 2.1.3 の代表断面位置を示す。</p>	<p>[削除] 樋門の削除</p>
<p>図 2.1.1 流下能力向上対策等の施行の場所 位置図</p>	<p>図 2.1.1 流下能力向上対策等の施行の場所 位置図</p>

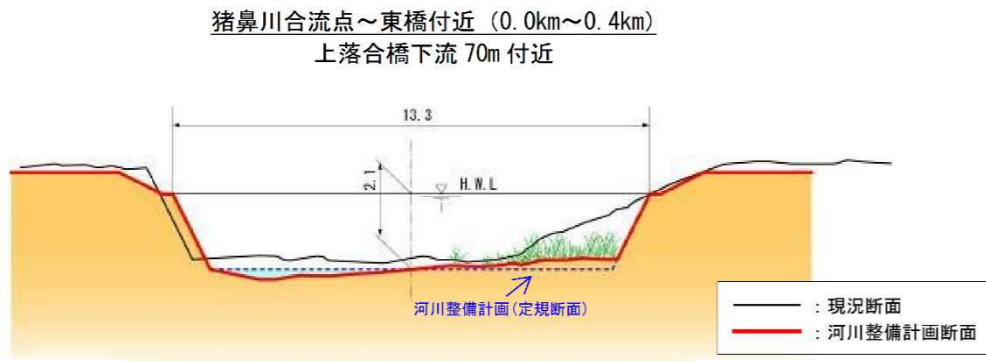
<p>猪鼻川合流点～東橋付近 (0.0km～0.4km) 上落合橋下流 70m 付近</p> <p>13.3 2.1 H.W.L.</p> <p>河川整備計画(定規断面)</p> <p>— : 現況断面 — : 河川整備計画断面</p> <p>図 2.1.3 竹原川目標流量配分および河川整備計画断面（代表断面）</p>	<p>P 2 3 【第2章 第1節 河川工事の目的、種類及び施行の場所並びに当該河川工事の施行により設置される河川管理施設の機能の概要】</p> <p>1. 流下能力向上対策 (2) 竹原川 (前略)</p>

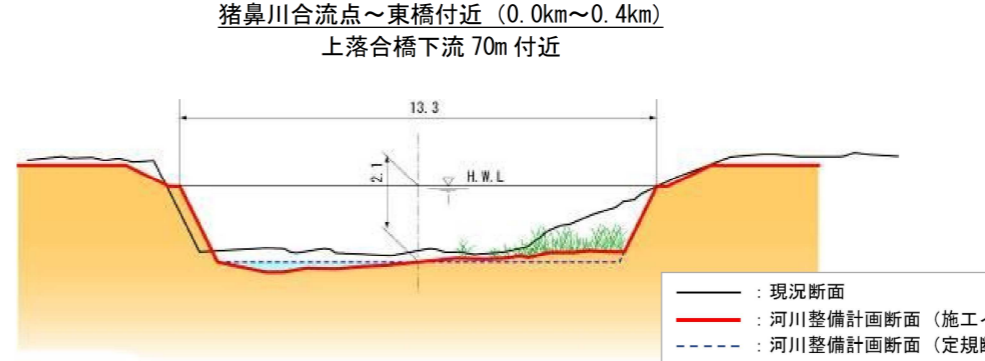
<p>猪鼻川合流点～東橋付近 (0.0km～0.4km) 上落合橋下流 70m 付近</p> <p>13.3 2.1 H.W.L.</p> <p>— : 現況断面 — : 河川整備計画断面 (施エイメージ) - - - : 河川整備計画断面 (定規断面)</p> <p>図 2.1.3 竹原川目標流量配分および河川整備計画断面（代表断面）</p>	<p>[修正] 凡例の修正</p>

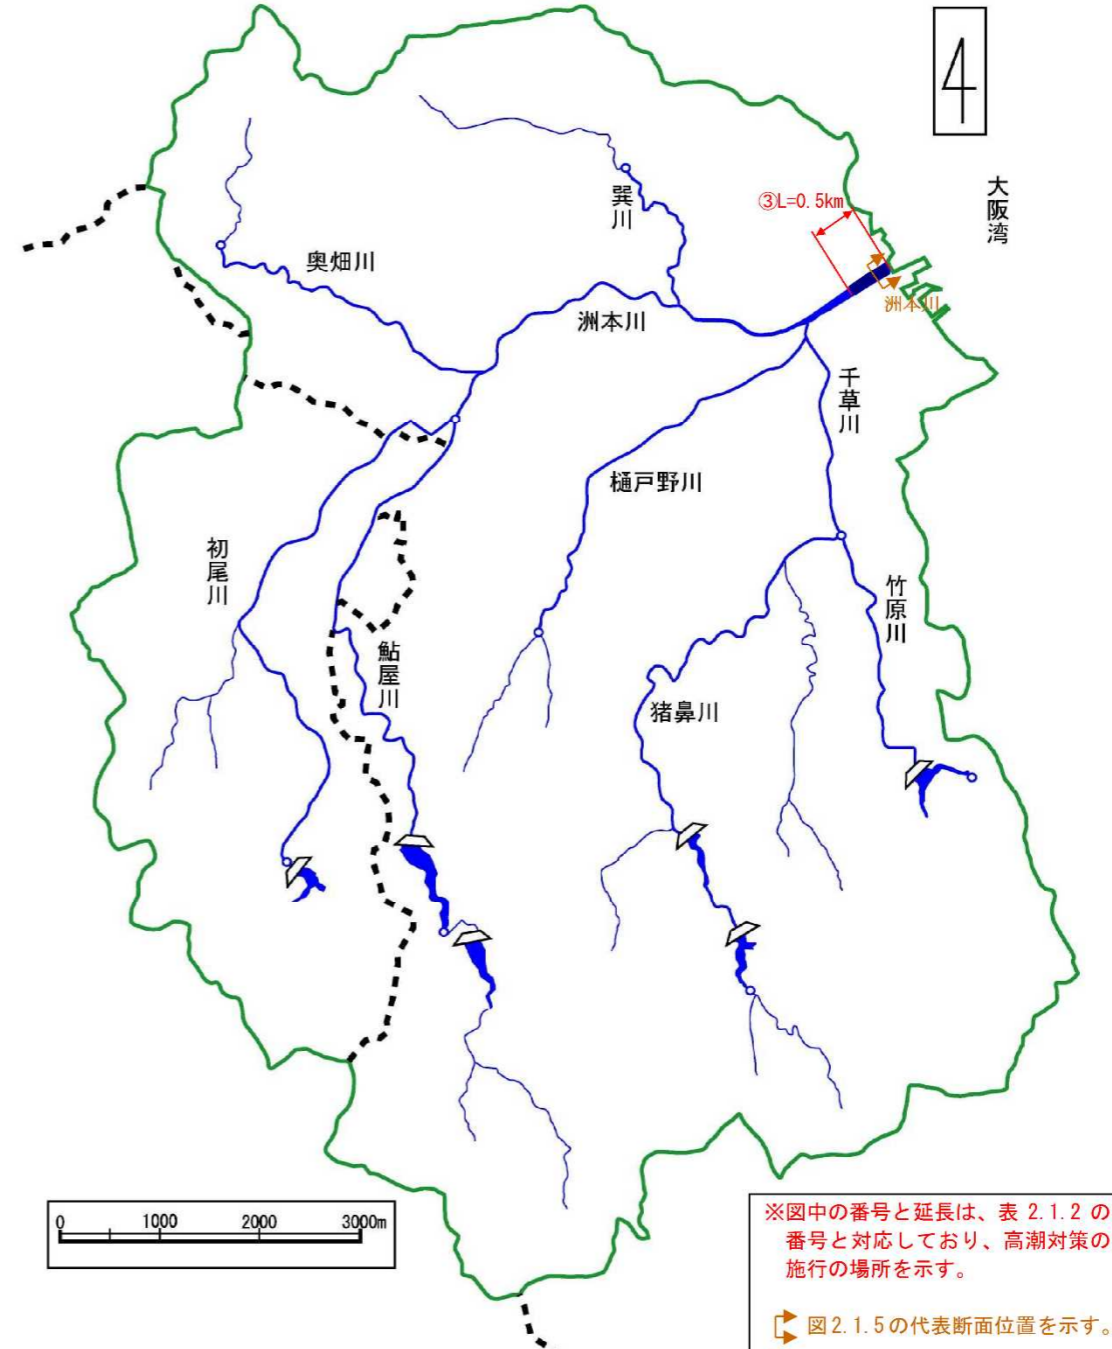
<p>※図中の番号と延長は、表 2.1.2 の番号と対応しており、高潮対策の施行の場所を示す。

図 2.1.5 の代表断面位置を示す。</p> <p>図 2.1.6 高潮対策の施行の場所 位置図</p>	<p>[追加] 高潮対策の施行の場所位置図を追加</p>

変更前（現行）	変更後	備考										
<p>P 2 3 【第2章 第1節 河川工事の目的、種類及び施行の場所並びに当該河川工事の施行により設置される河川管理施設の機能の概要】</p> <p>3. 高潮津波対策</p> <p>高潮・津波発生時に、洲本市炬口地区等の浸水被害が想定されている。そのため、洲本川の高潮・津波時の水位上昇による炬口地区等の浸水被害を防止するため、陀仏川との合流部に樋門を新たに設置する。（図 2.1.4）。</p>	<p>P 2 4 【第2章 第1節 河川工事の目的、種類及び施行の場所並びに当該河川工事の施行により設置される河川管理施設の機能の概要】</p> <p>3. 高潮対策</p> <p>洲本川の河口付近では、現況の河川堤防の天端高が、高潮による必要天端高に対して不足していることから、高潮発生時の浸水被害を防止するため、高潮堤防の整備等を実施する。</p>	<p>[削除・追加]</p> <p>現整備計画の完了した対策を削除し、変更整備計画に記載する対策を追加</p>										
	<p>表 2.1.2 高潮対策の施行の場所</p> <table border="1"> <thead> <tr> <th>河川名</th> <th>番号</th> <th>施行の場所</th> <th>延長</th> <th>施行内容</th> </tr> </thead> <tbody> <tr> <td>洲本川</td> <td>③</td> <td>洲浜橋～洲本橋</td> <td>0.5km</td> <td>高潮堤防の整備等</td> </tr> </tbody> </table>	河川名	番号	施行の場所	延長	施行内容	洲本川	③	洲浜橋～洲本橋	0.5km	高潮堤防の整備等	
河川名	番号	施行の場所	延長	施行内容								
洲本川	③	洲浜橋～洲本橋	0.5km	高潮堤防の整備等								
<p>図 2.1.4 樋門位置図</p>		<p>出典：地理院地図（淡色地図）に追記</p>										
	<p>図 2.1.4 高潮対策の位置図</p> <p>洲浜橋～洲本橋 (No. -5～No. 0)</p> <p>(No. -3～-50付近) 137.7</p> <p>— : 現況断面 — : 河川整備計画断面（施エイメージ）</p>	<p>図 2.1.5 高潮対策の標準断面</p>										
	<p>※横断面は、現地精査などにより必要に応じて変更する場合がある。</p>
