備える・支える・つなぐ 淡路さわやか県土

春号
spring
VOL.27

夏号
summer
VOL.28

秋号
Autumn
VOL.29

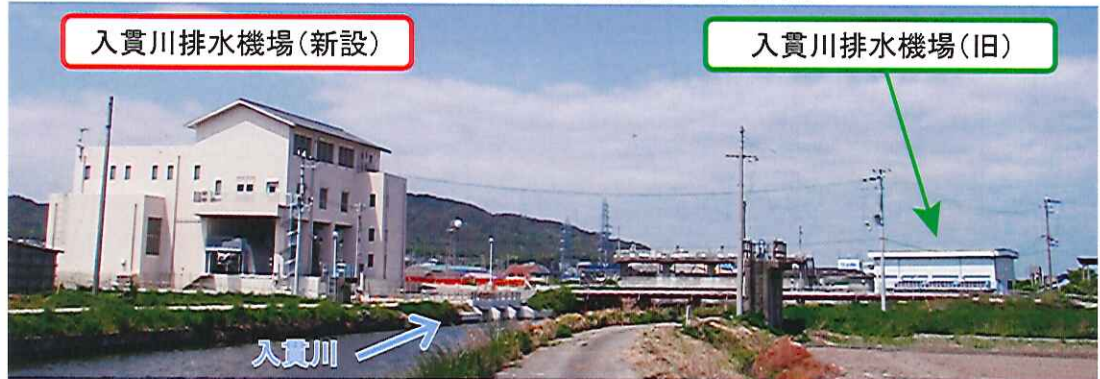
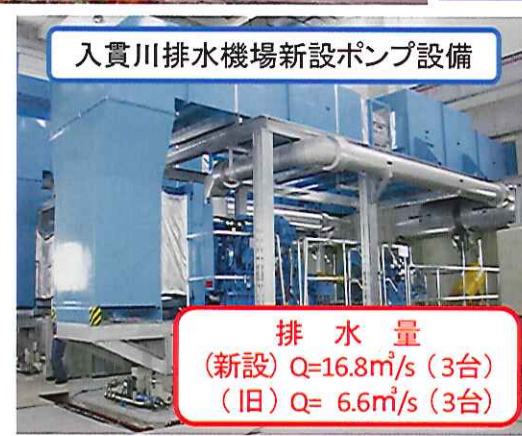
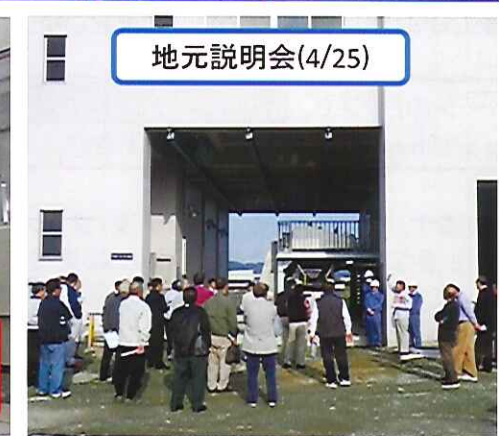
マップ① 入貫川排水機場の運転始まる!

入貫川排水機場が平成25年5月末に完成し、出水期が始まる6月1日から運転を開始しています。

三原川下流部の支川合流点付近は、洪水時の河川水位より低い地盤が広がっています。このため、度々内水での浸水被害が発生しており、内水を河川へ排除するために昭和40年代から排水機場の整備を進めてきました。

このうち、昭和41年に供用開始した入貫川排水機場は、施設の老朽化が進み、十分な排水効率が得られない状況となっていました。そこで、兵庫県と南あわじ市で策定した「入貫川総合内水対策計画」に基づき、県は、排水機場の更新に併せてポンプ能力を2.5倍に増強する工事を平成21年度から進め、4年の歳月を経て平成25年5月に完成しました。これにより、松帆地区など入貫川下流域の内水による浸水被害が大幅に軽減されます。現在、旧機場を撤去しており、平成25年度に事業完了の予定です。

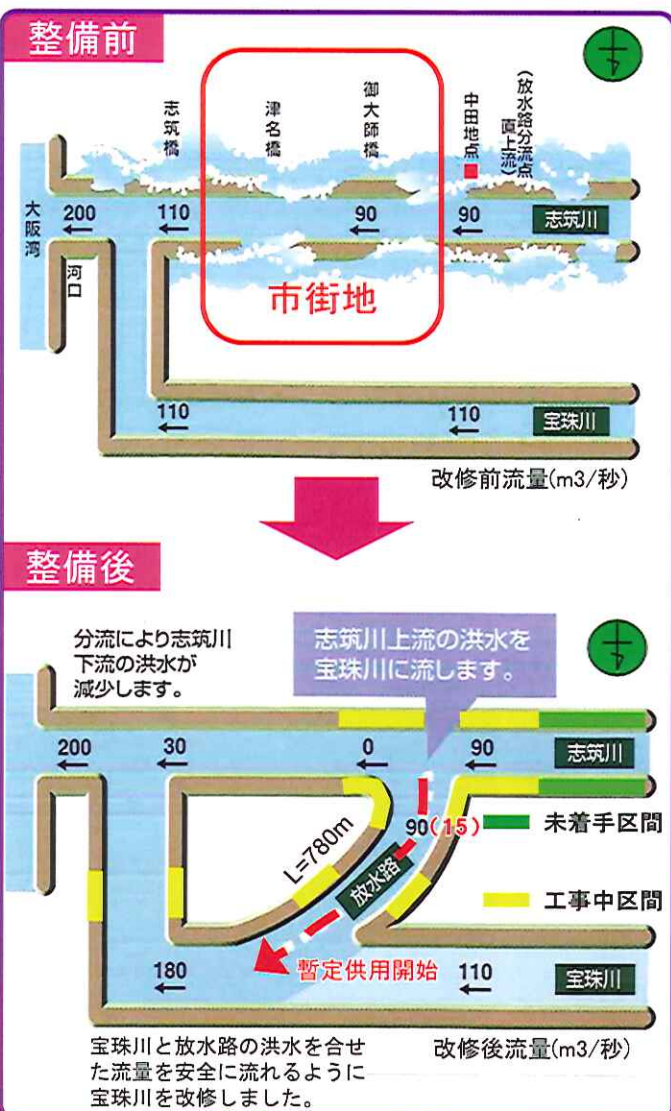
マップ② 志筑川放水路暫定通水始まる! 床上浸水対策特別緊急事業

志筑川では、平成15年8月の台風10号、平成16年9月の台風21号、10月の台風23号、また、平成23年9月の台風15号により、市街地において浸水被害が発生し、16年の台風23号では床上浸水家屋143戸、床下浸水家屋131戸、23年台風15号では床上浸水150戸、床下浸水131戸の甚大な被害に見舞われました。このため、地域の人々が安心安全に生活できるよう、平成18年度から河川改修を実施しています。志筑川下流部は、人家が連担する市街地で、河道拡幅による流下能力の向上が困難であるため、市街地上流部より宝珠川へ放水路を設置することにしました。

今回、工事中の放水路を、平成25年6月に暫定供用(計画流量90m³の内15m³を放水路に分流)させ、もしもの時に備えることにしました。今後は、引き続き放水路の整備(平成26年6月本格供用予定)を進めると共に、上流部の志筑川についても、河床掘削・河道拡幅を行っていく予定です。

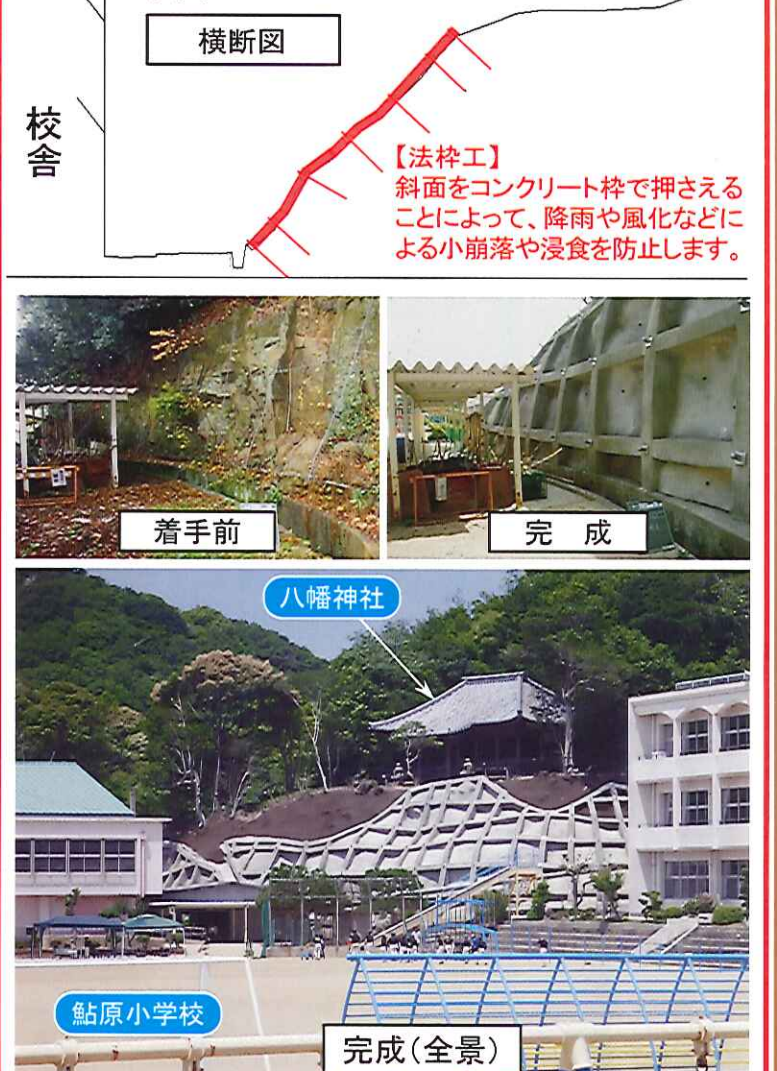
マップ③ 鮎原南谷(1)地区(急傾斜地崩壊対策事業)

鮎原小学校と八幡神社を挟む急斜面(鮎原南谷(1)地区)では、度々落石がみられ、早急な対策が求められていました。そこで、避難所でもある鮎原小学校と住民の生命を斜面崩壊から守るため、平成22年度から急傾斜地崩壊対策事業に着手し、平成25年5月に完成しました。これにより安心して避難いただけます。

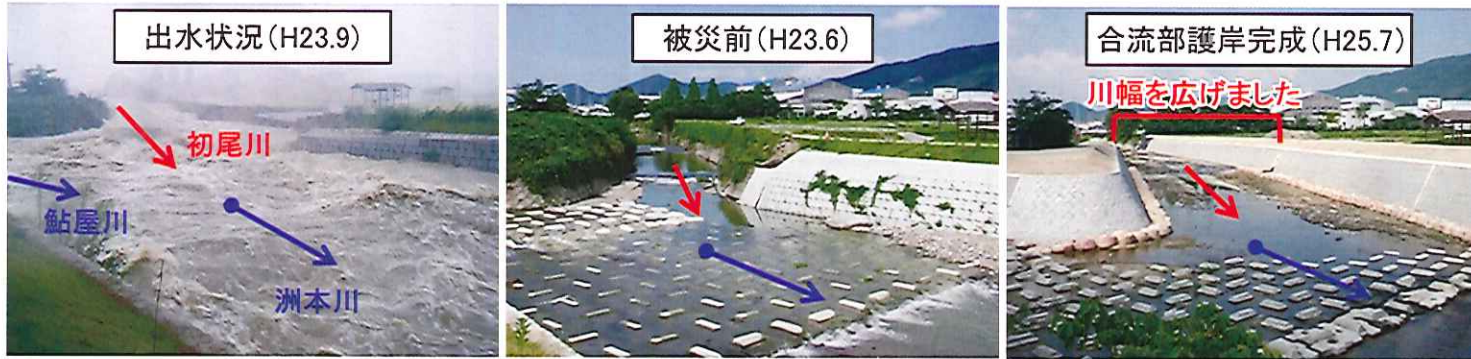
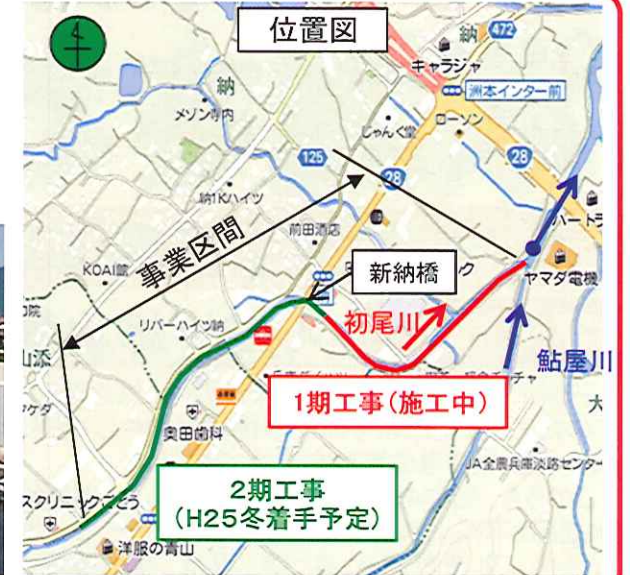
平成23年9月の台風15号では、洲本市で24時間に373mmの降雨がありました。初尾川では、床上浸水12戸の被害が発生したため、元の位置に護岸を作り直す原形復旧でなく、河幅を広げ流路断面を拡大する改良復旧として事業化しました。

平成25年6月には、洲本川と合流する部分の護岸整備が完成し、台風時期後の渇水期からは、さらに上流に向かって、護岸(根継ぎ)工事を開始し、平成25年度末には、国道の新納橋手前まで河積拡大が完成する予定です！工事箇所は国道のバイパス上からも見ることが出来るので是非ご覧ください。

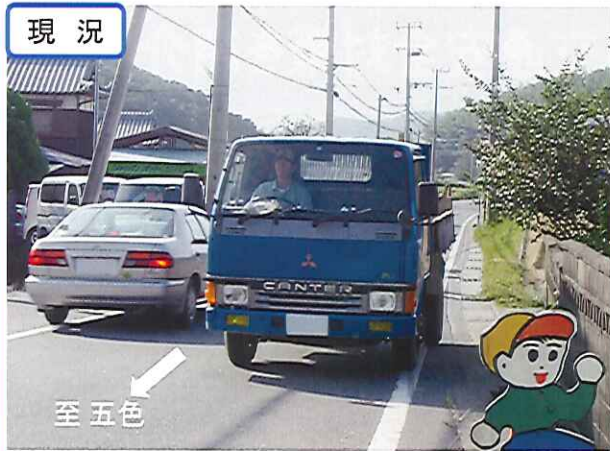
現況横断面

（主）洲本五色線は、淡路島のほぼ中央を横断する道路で、洲本市街地と旧五色町を連絡する主要幹線です。このうち洲本市三木田地区については、幅員が狭く、急カーブで線形が悪いため、渋滞が発生したり、歩道がないため、自転車や歩行者が危険な状態にあります。そこで、平成19年度からバイパス道路の整備を開始し、平成26年3月に供用を開始できるようになりました。この区間の開通により、自動車が安全にすれ違いができ、歩行者や自転車も安心して通行できるようになります。

車のすれ違いすら大変！お友だちも安全に通行できません！

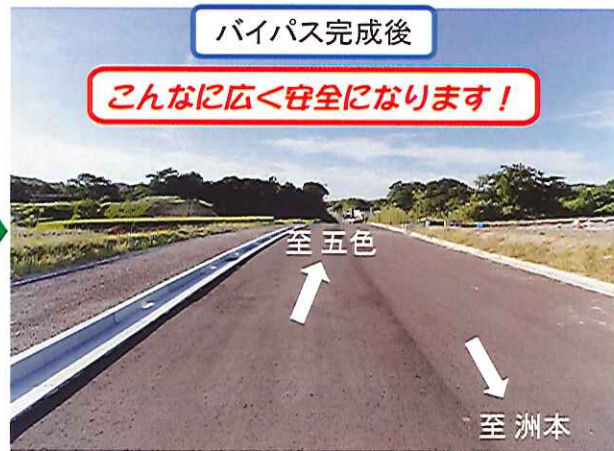
完成横断面

こんなに広く安全になります！
広い道路ですれ違いも安全！お友だちも、歩道を安全に通行できます！

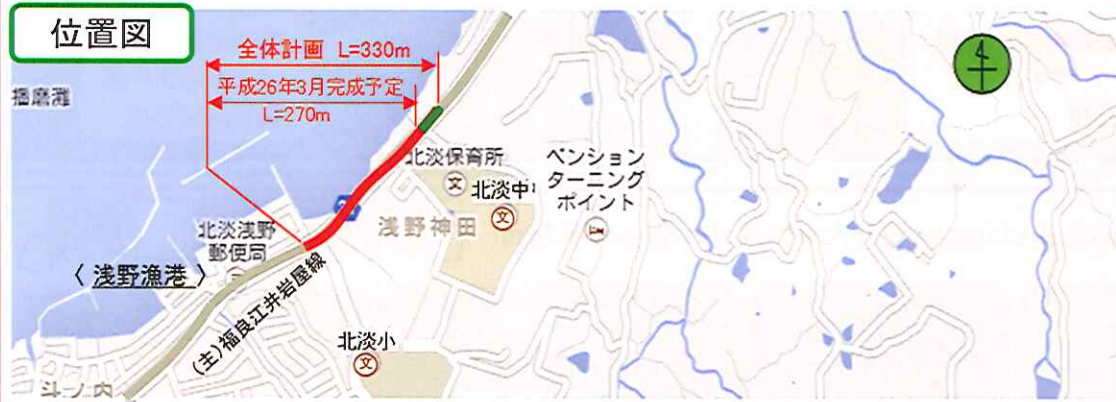
現況横断面

北淡小学校や北淡中学校の通学路に指定されており、登下校する生徒の安全確保が喫緊の課題となっています。そこで、安全性を確保するため、自転車歩行者道を整備しています。

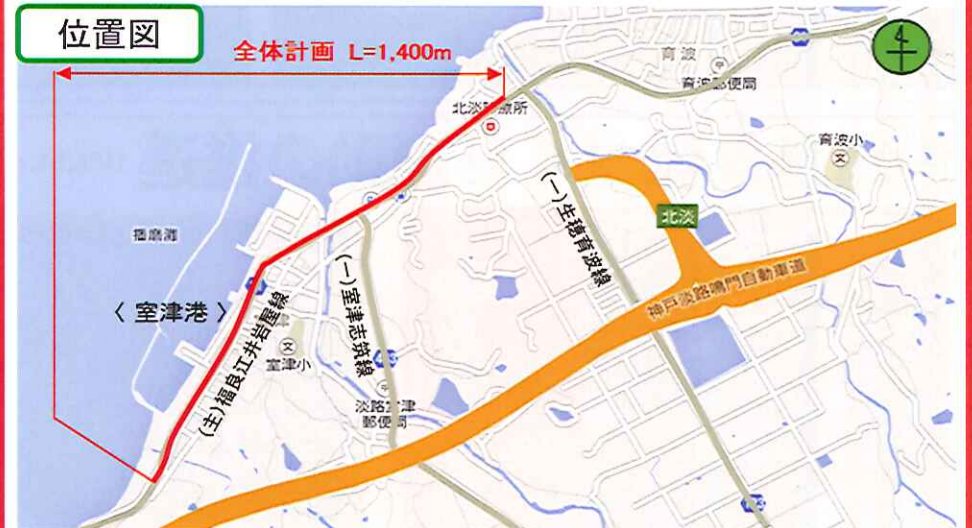
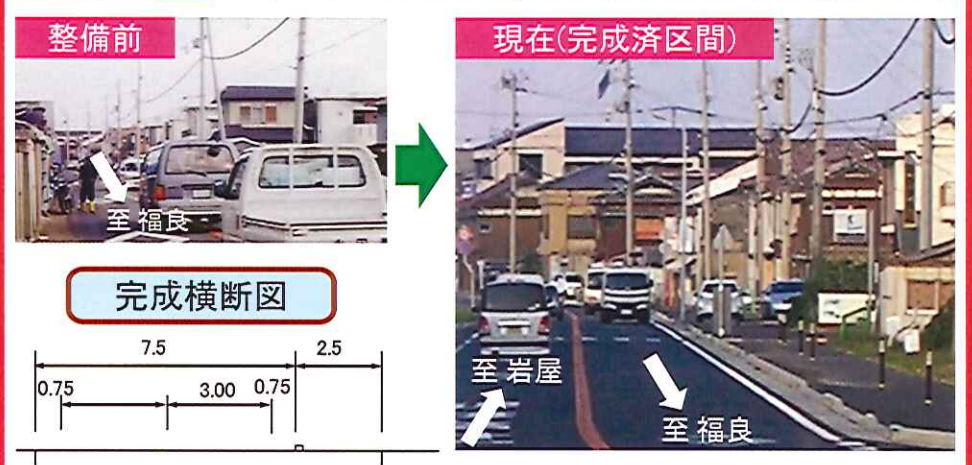
完成横断面

室津小学校や北淡診療所などの公共施設が多く、幅広い層の方々が道路を利用しています。しかし、道路の幅員が狭いため、車両・歩行者ともに通行が危険な状況となっています。そこで、誰もが安全で快適に通行できるよう道路を拡幅しています。

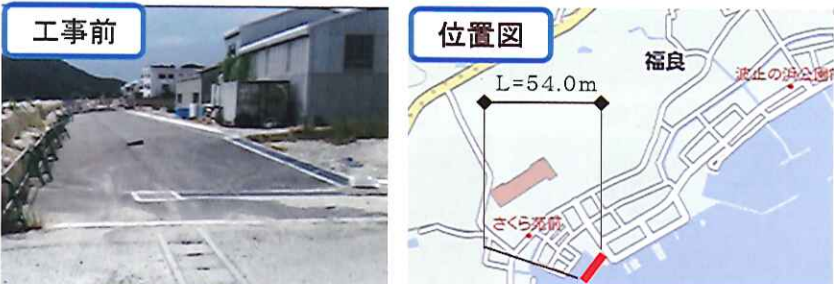
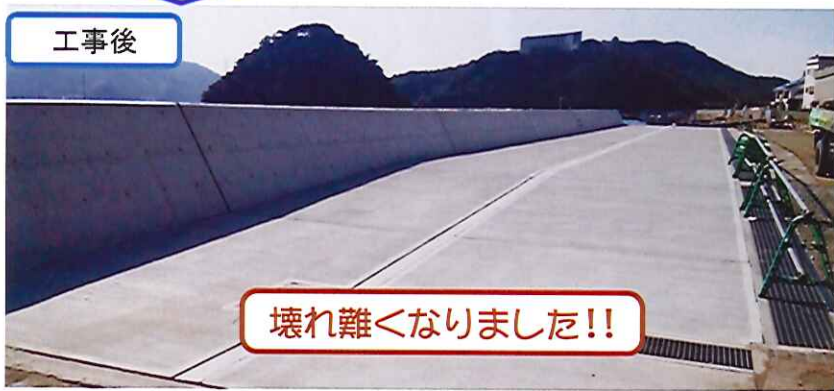
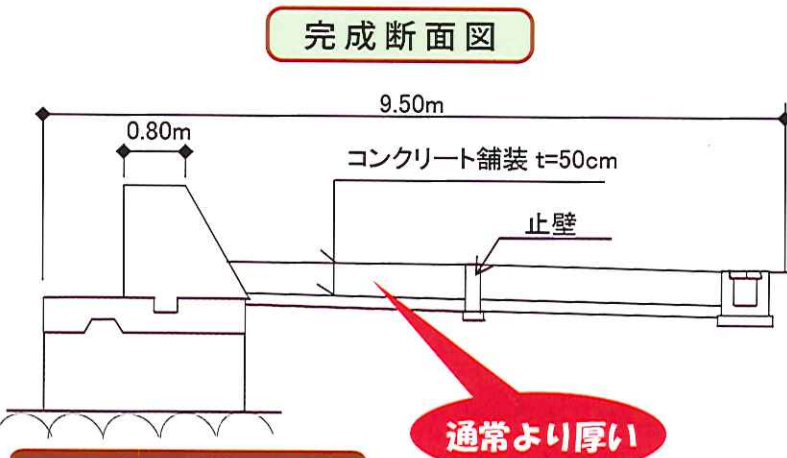
マップ① 福良港 浜町地区の防潮堤整備を紹介します。

福良港は、国道28号を南へ行った終着点にある港湾で、南海トラフ地震が発生した際に、県下で最も高い津波が来襲する地区と想定されています。東日本大震災では防潮堤を越流した津波により、防潮堤が背後から被災し、被害がより大きくなったと言われており、防潮堤の強化が重要視されています。

そこで、浜町地区では高潮対策で実施している防潮堤整備において、万が一、津波が防潮堤を越流した場合でも、防潮堤が被災する可能性を低減するため、ねばり強い構造へ強化した防潮堤を整備しています。
