(2) 新規ダムに係る武庫川峡谷環境調査 状況について

新規ダムに係る武庫川峡谷環境調査状況について

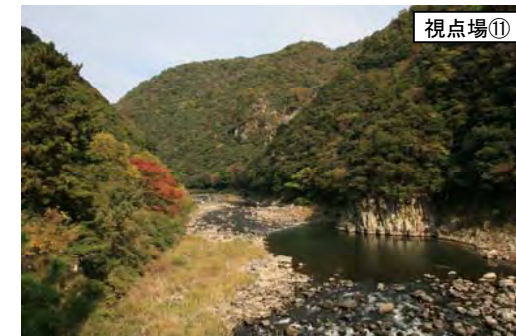
視点場⑪

各視点場から撮影した景観写真について、「(ア) 撮影範囲に占める変化する二次林の割合」、「(イ) 樹林範囲に占める変化する二次林の割合」が、相対値としてともに大きな値となる視点場⑪を選定した。

二次林の変化は、試験湛水の範囲である標高114.3mまで生じると考え、その標高ラインをCGで書き起こしたものを参考にし、景観写真に記入している。

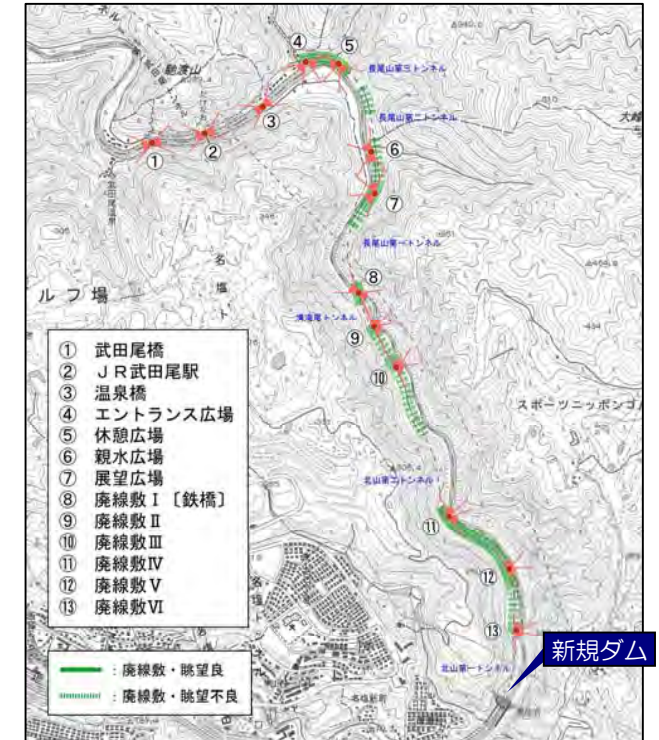
図. 視点場の位置図

ハイカー等、峡谷を利用する人々の視点に立ち、視認される峡谷景観をほぼ網羅するよう、視点場を連続的に設定し、その中からモンタージュを作成する視点場を以下に示すとおり選定した。

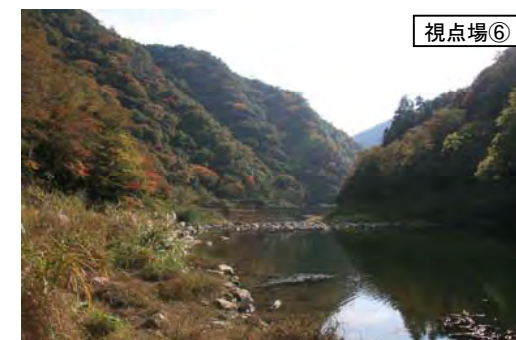
視点場⑥

レクリエーションの調査によると、弁当や休憩、川遊びの場として利用されることが特に多い親水広場に設定した視点場⑥を選定した。

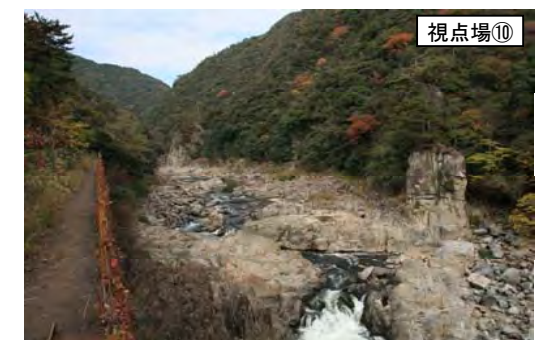
視点場⑩

自然林、二次林、河辺岩上植物群落、瀬・淵・岩など、峡谷を特徴づける景観要素が集積し、特に峡谷らしい景観が眺望できる視点場⑩を選定した。

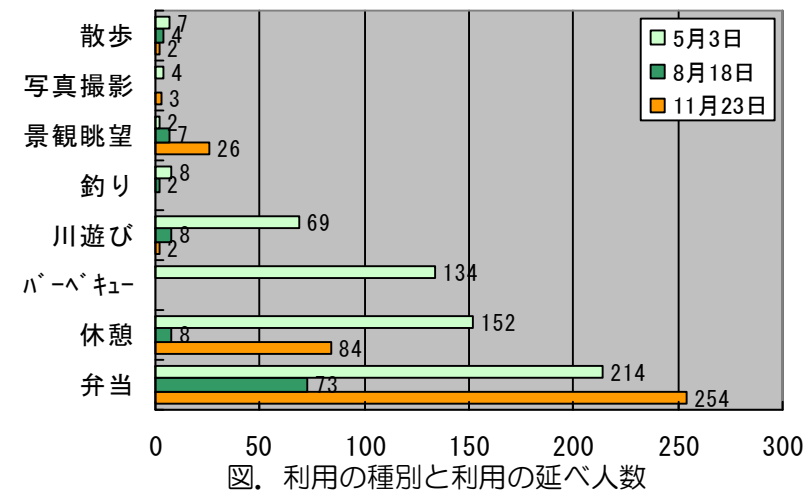
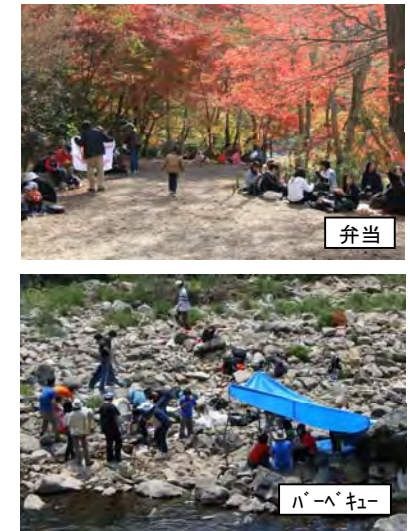
図. 利用の種別と利用の延べ人数

利用で最も多かったのは、季節によらず、弁当=昼食をとる場としての利用であり、エントランス広場、桜ふれあい広場、親水広場、展望広場などのほか、廃線敷脇の木陰や河原などが利用されている。

- バーベキュー、川遊び、釣りなどは弁当や休憩と異なり、他の利用に付随している可能性は低く、ハイキングと同様に来訪の主たる目的となっている。中でもバーベキュー、川遊びは、春季に限定されるが利用例は多い。ただし、前項の「利用者数の現状」の調査結果と考え合わせると、峡谷の利用は

ハイキングが最も多く、バーベキューや川遊びが、それに次いでいる。

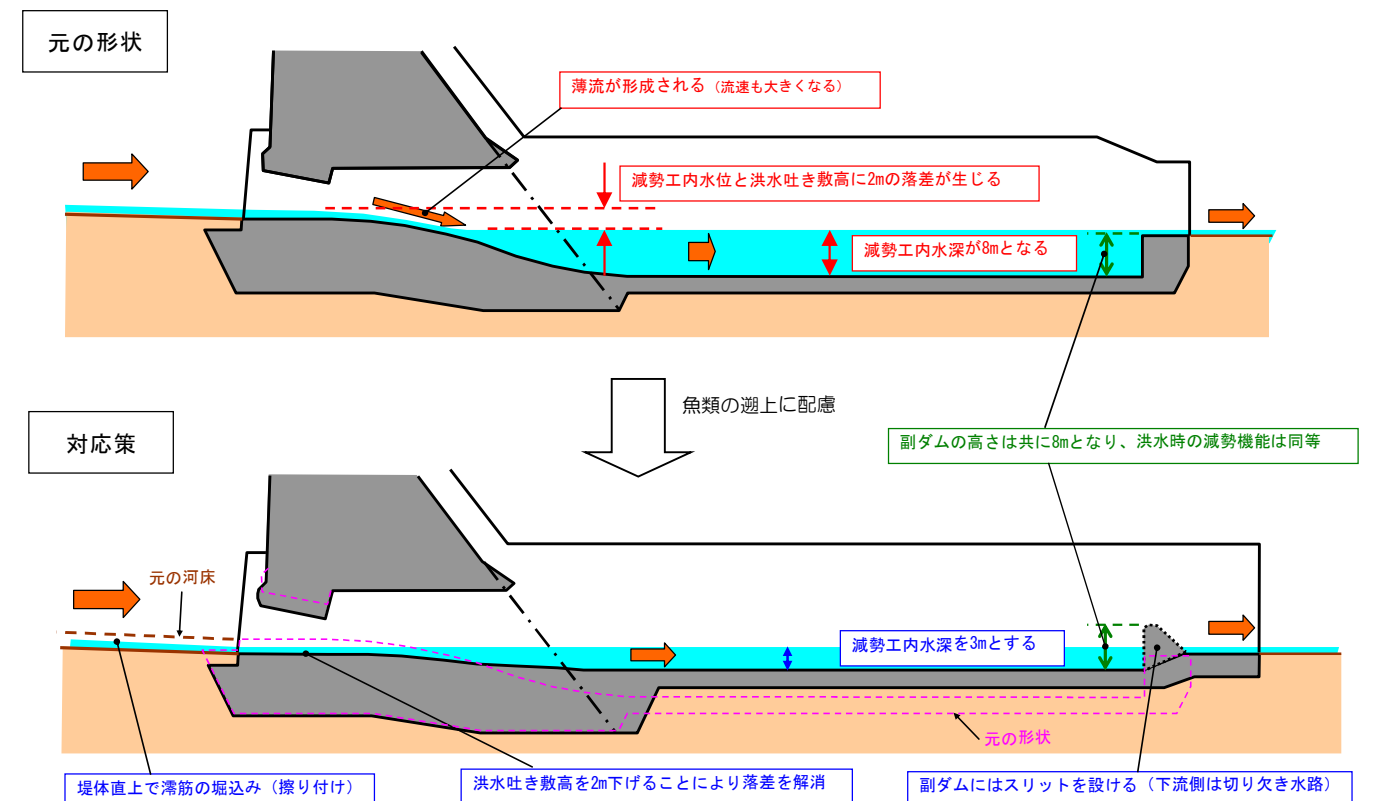
- 放流口内の落差は、薄流を形成するとともに流速を上げ、魚類の遡上に影響を与える。また、減勢工の水深が深い場合、魚類の遡上率が低下することが知られている。

- 流水型ダムの先行事例である益田川ダムを参考に、放流口内の落差を解消し、減勢工内の水深を浅くするなどの配慮を行う。

ダム堤体による生物の移動阻害を回避するために、回遊性魚類の遡上に必要な水深や流速に配慮した放流口や減勢工の構造を検討した。また、暗所遡上の対策については、暗渠内に照明設備を設置する必要性について引き続き検討を進める。
