いながわ
阪神東部(猪名川流域圏)
地域総合治水推進計画

(資料編)

令和6年5月

兵庫県

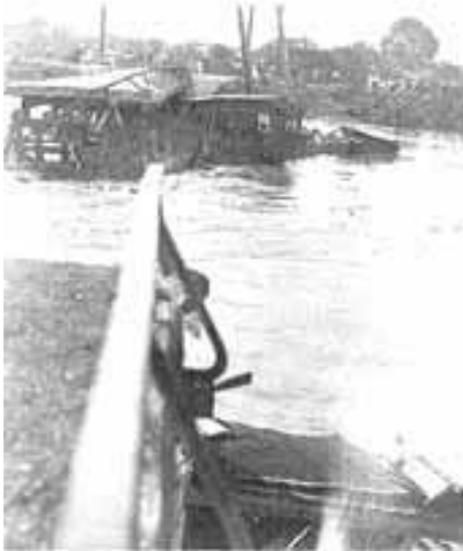
写真) 真っ二つに折れた神崎橋
(昭和13年7月)

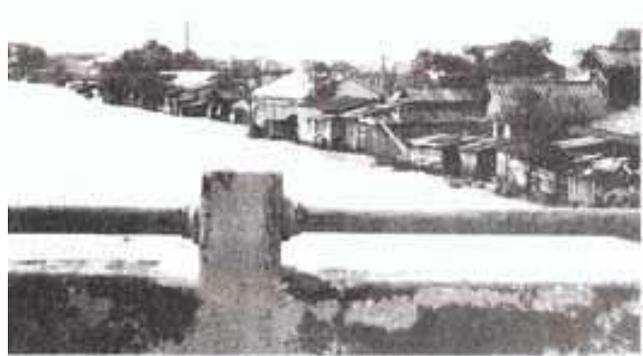
写真) 桑津橋(伊丹市)上流右岸橋上より
増水により民家が浸水し、流出の
危険にさらされている(昭和35年8月)

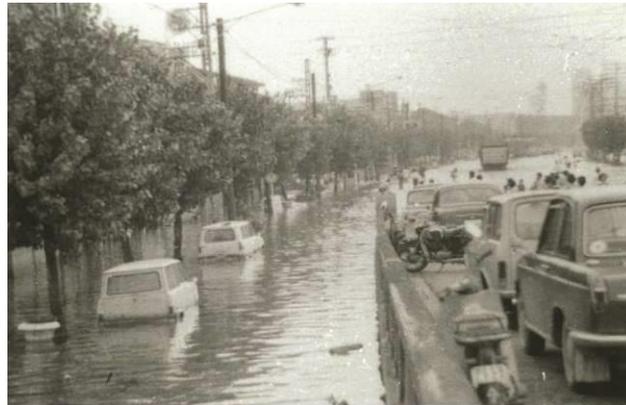
写真) 国道2号大物付近の浸水状況(昭和42年7月)

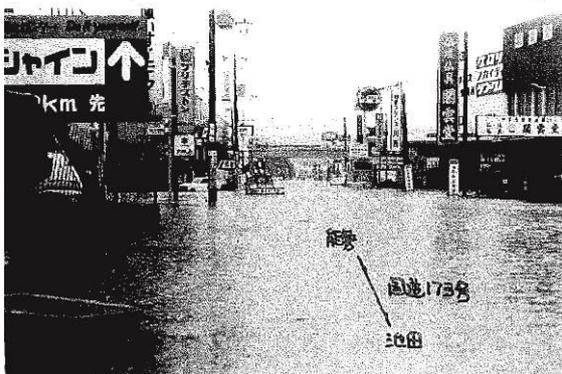
写真) 国道173号多田桜木付近の
浸水状況 (昭和58年9月)

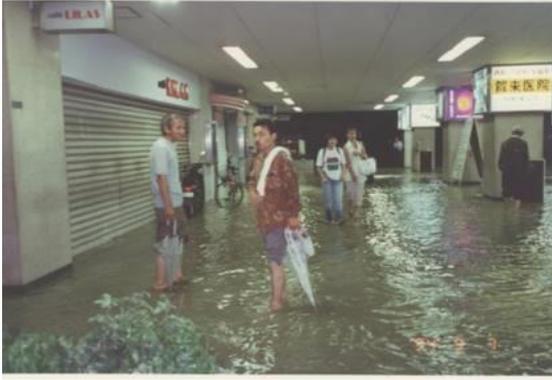
写真) 阪急電鉄伊丹駅構内の浸水状況
(平成6年9月)

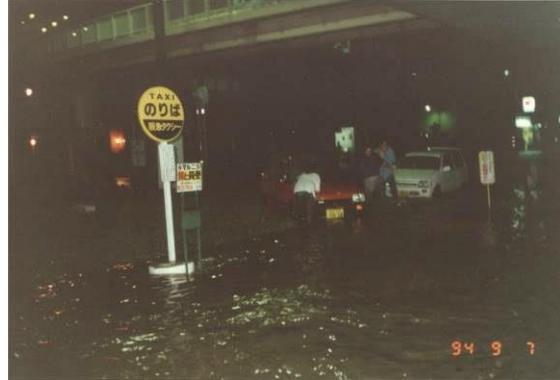
写真) 阪急電鉄伊丹駅付近の浸水状況
(平成6年9月)
