| 記者発表（資料配付） | | | | |
| 令和5年 3/24（金） | 阪神南県民センター 西宮土木事務所 | 0798-39-1540 | 所長 宇野 文章 （所長補佐 山名孝志） | — |

隙間除草等の実証実験結果について

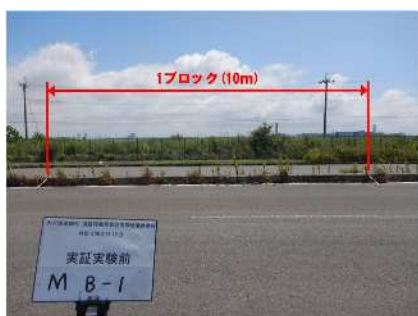
区間設定

- ・中央分離帯と舗装の間に雑草が繁茂している未供用の臨港道路で、隙間除草（①熱水除草→②隙間清掃→③パッキングの順で作業）を実施。
- ・1ブロック10mの区間を熱水の散布速度毎（0.5m/分、1m/分、2m/分、4m/分）に4ブロックに設定。また、パッキングを実施する区間と、しない区間の2エリアを設定し、処理経過を観察。
- ・なお、実証実験前の植生状況や育成本数の把握のため、作業エリア毎に、雑草の種類、育成高さや本数等の植生調査を実施。

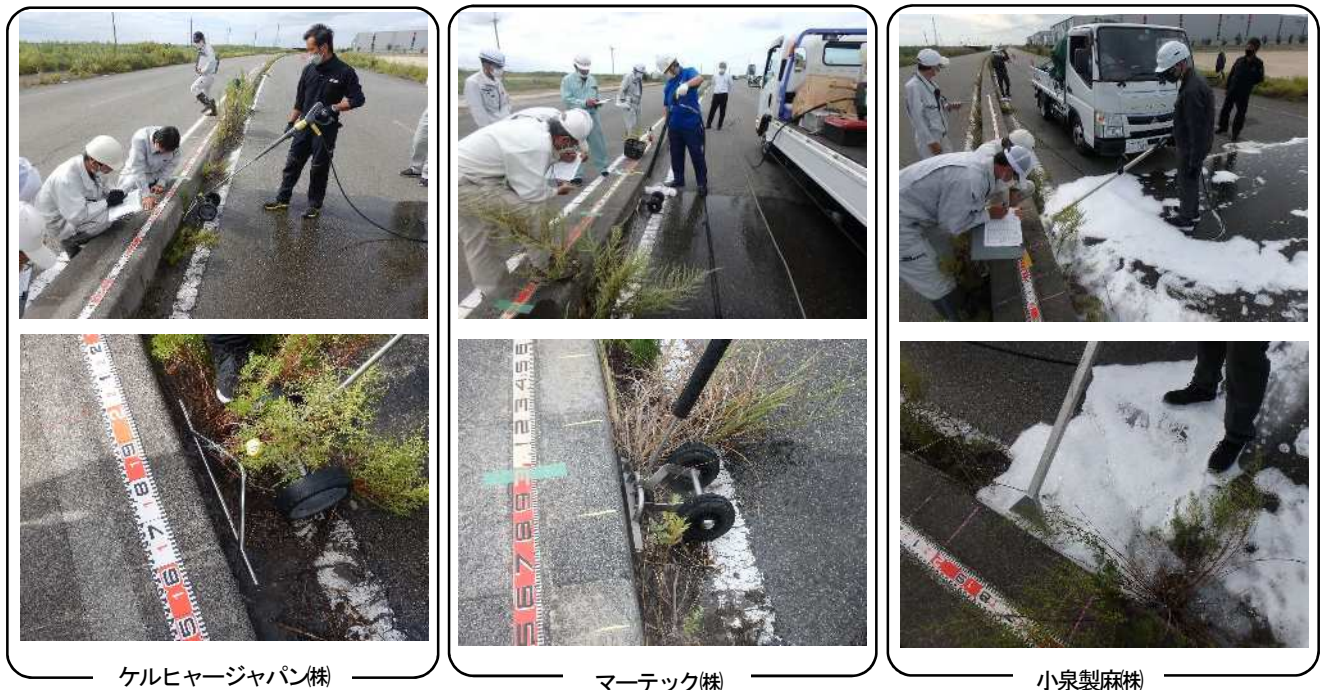
熱水の散布状況

①熱水除草：下表記載の機械で、散布速度別に熱水散布を実施。
併せて、地中約5cmの温度も各区間で測定。

| 企業・製品名 | 概要 | ノズル幅 |
|---|--|---|
| ケルヒージャパン(株) 温水高圧洗浄機 HDS1000BE | 温水高圧洗浄機の先端に除草用ノズルを取り付け、持続的に熱水を雑草に散布。 | 50cm (10cm, 20cm, 1m も有) |
| マーテック(株) 温水除草 MTH-2015EW | 温水洗浄機の先端に除草用ノズルを取り付け、持続的に熱水を雑草に散布。 | 35cm (25cm や槍型ノズル有) |
| 小泉製麻(株) 泡状熱湯除草 Foamstream L12 | 水に希釈したトウモロコシ、小麦等の植物由来の材料を加えた熱水を雑草に散布。水に比べ、数倍の温度保持能力を有する。 | 25cm (高圧ノズルも有) |

- ・枯損率は、平均約9割と高い効果が確認できた。
(全体雑草数2,099本→枯数1,873本 平均枯損率約89%)
- ・熱水の散布速度が速いほど、枯損率は低い傾向が確認できた。一方、同傾向が確認できない技術もあった。
(0.5m/分→枯損率93% 1.0m/分→同96% 2.0m/分→同84% 4.0m/分→同79%)

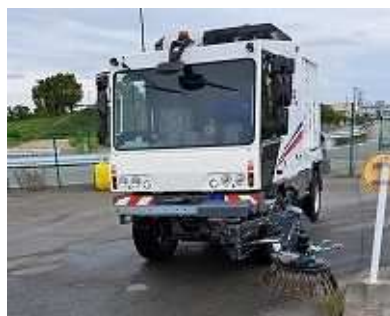
除草用ブラシ付スイーパー

②隙間清掃：熱水除草の施工2週間後に除草用ブラシ付スイーパー*で隙間の雑草を除去。

*除草用ブラシ付スイーパー：マーテック(株) 5000VE

路面清掃車に装備される可動式フロントブラシを除草用に変更。草刈りから回収まで1台で可能。

- ・除草用ブラシ付きスイーパーは、隙間の雑草や土砂等の清掃に効果的であった。なお、走行速度は、時速0.5kmと低速であった。
- ・熱水除草区間は、熱水除草を実施していない区間と比べて約1.8倍の施工速度であった。
(熱水除草区間7.3秒/m 熱水除草未実施区間12.7秒/m)

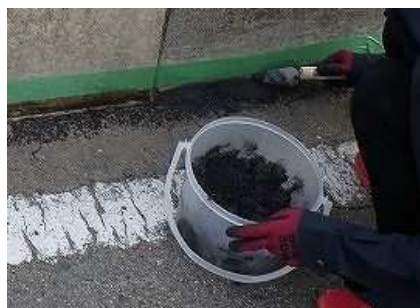
小泉製麻「イカ・スミ」

| 企業・資材名 | 概要 | 養生期間 |
|---|---|---|
| 小泉製麻 イカ・スミ | 珪砂とウレタン樹脂を主材とした練材を左官的に施す。 硬化後の収縮率が低く、施工後に隙間が生じにくい。 | 夏は1～2日 冬は3～5日以上 |

- ・実験後、パッキングにより隙間は埋まり、雑草の再生は確認できていない。一方でパッキングを施していない区間は、雑草の再生が確認された。(令和5年3月時点)
- ・パッキングは、時間も人手もかかる手作業であり、実施には効率性や経済性等の課題がある。

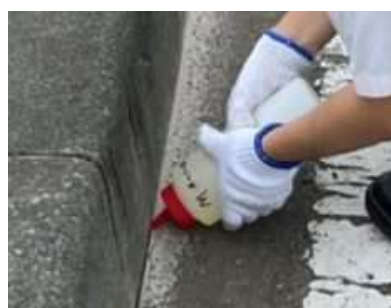
大谷塗料「Niche Eco」

| 企業・資材名 | 概要 | 養生期間 |
|---|---|---|
| 大谷塗料 Niche Eco(OT-600) | 低粘性高浸潤性のシリコン塗料を隙間正面から注入。 シリコン塗料塗布前に珪砂等を充填。 | 2～6時間程度 |

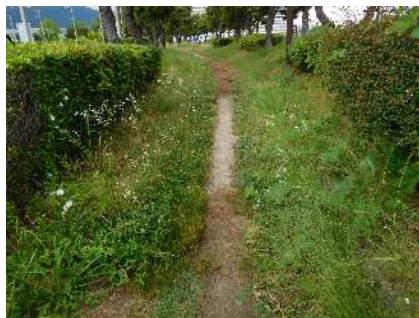
施工前

- (1) 参加者 ※以下2者の共同提案
 - ・トヨタ自動車株式会社 未来プロジェクト室（愛知県豊田市）
 - 一般社団法人 間伐材ウッドチップ舗装協会（埼玉県宮代町）
- (2) 実施場所
芦屋市海浜公園（芦屋市浜風町）※開園中の公園園路
- (3) 実施時期
令和4年9月
- (4) 実施内容
雑草が繁茂している土の公園園路の一部（約4m²）において、ウッドチップ舗装を実施。

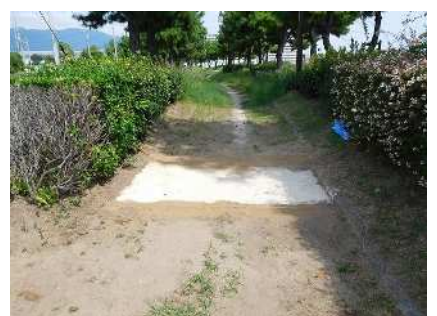
完成（施工直後）

- ・実験後、雑草の生育は確認できていない。（令和5年3月時点）
- ・施工直後は、色彩の違いや舗装面の違和感等があったが、時間の経過により現場に馴染む仕上がりとなっている。
- ・材料の投入や敷き均し、仕上げなど全てが人力による作業であり、省力化等が必要である。
