加古川中流圏域河川整備計画  
小野・加東ブロック 第三回懇話会  
これまでの経緯等について

平成24年3月7日

兵庫県北播磨県民局  
加東土木事務所

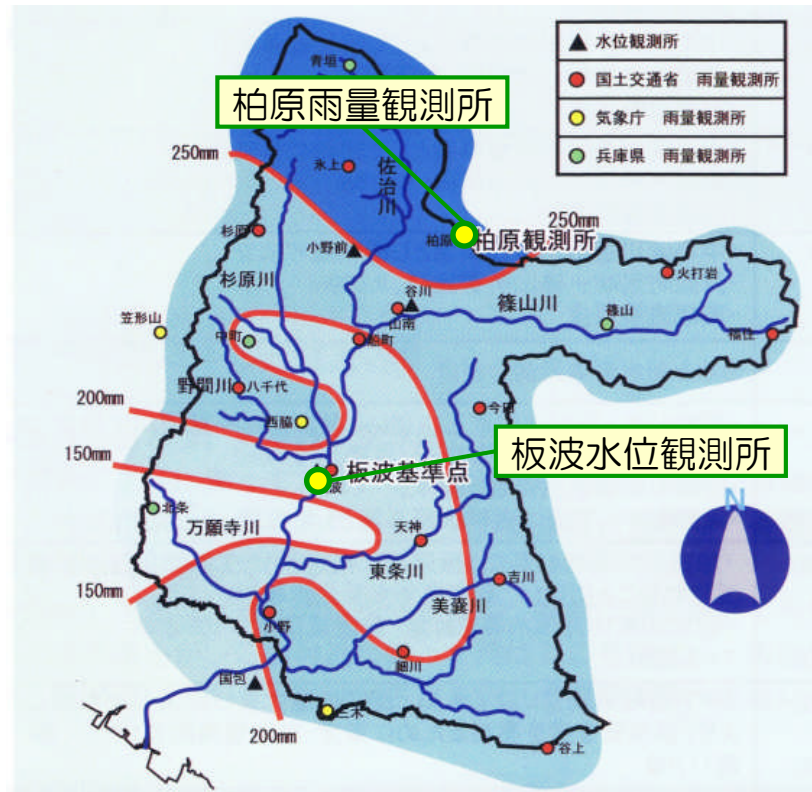
等雨量線図（2日雨量）

- 最大時間雨量32mm、総雨量273mmを記録（柏原観測所）
- 昭和58年9月洪水を越える水位8.16mを記録（板波観測所）  
（推定流量：約3,000m<sup>3</sup>/s）

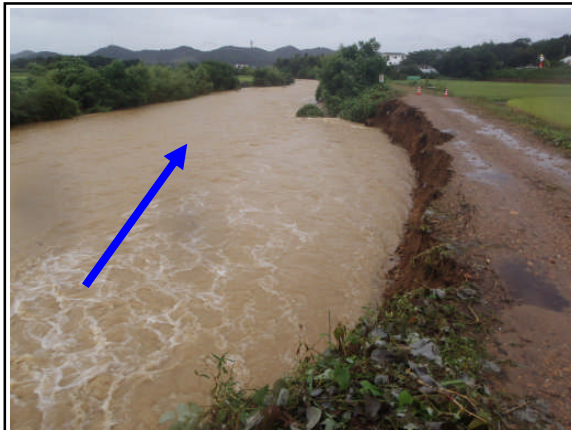
護岸の被災  
(万勝寺川 小野市中町)

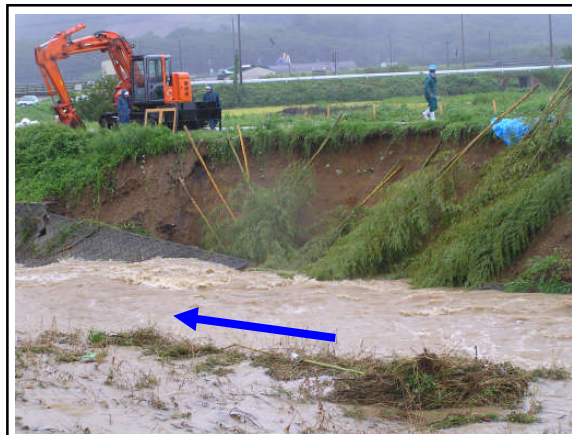
護岸の被災 (木流しの様子)  
(万勝寺川 小野市大島町)
