第1回 天神川氾濫災害調査委員会

天神川氾濫災害調査委員会

第 1 回委員会説明資料

兵庫県 土木部

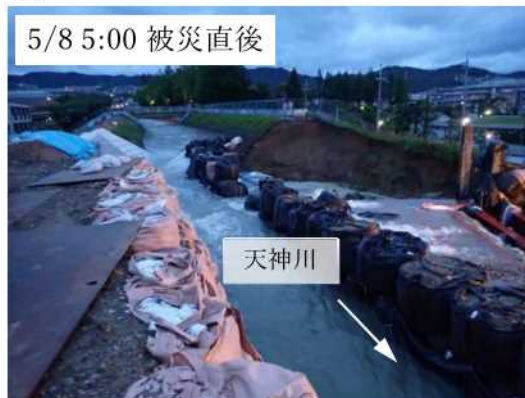
②

5/8 5:00 被災直後

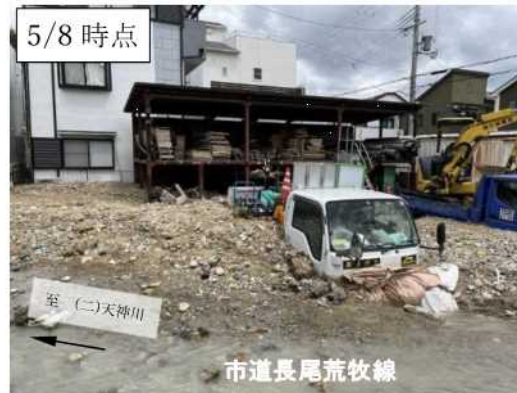
③

5/8 時点

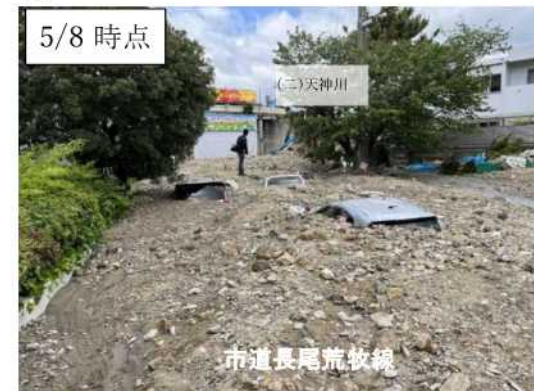
④

5/8 時点

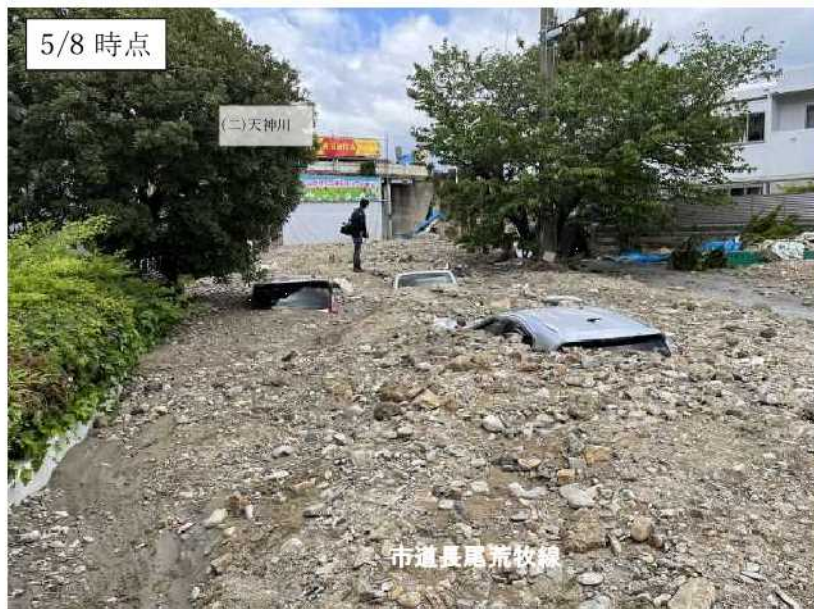
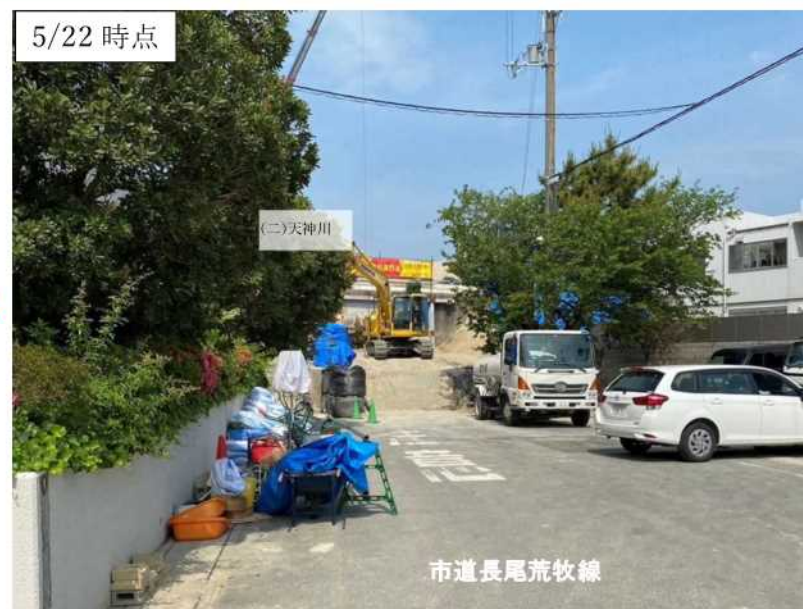
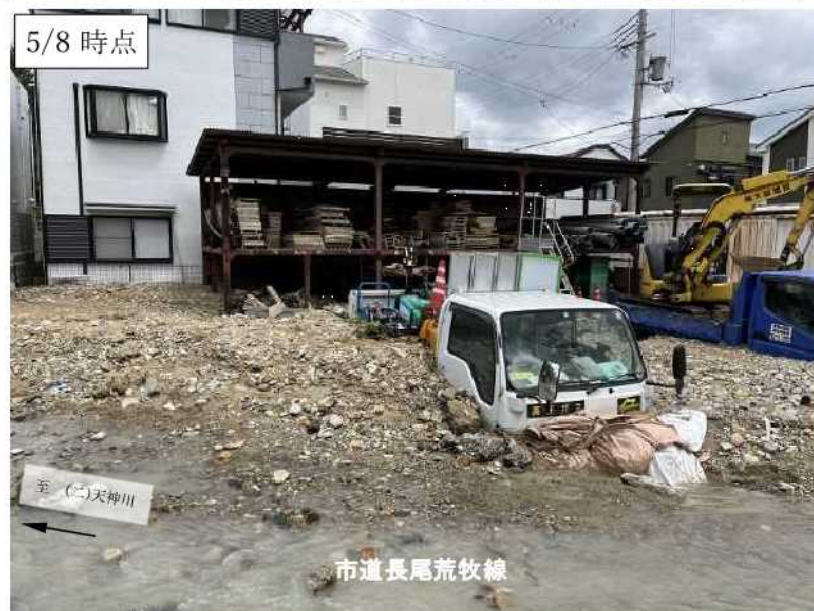
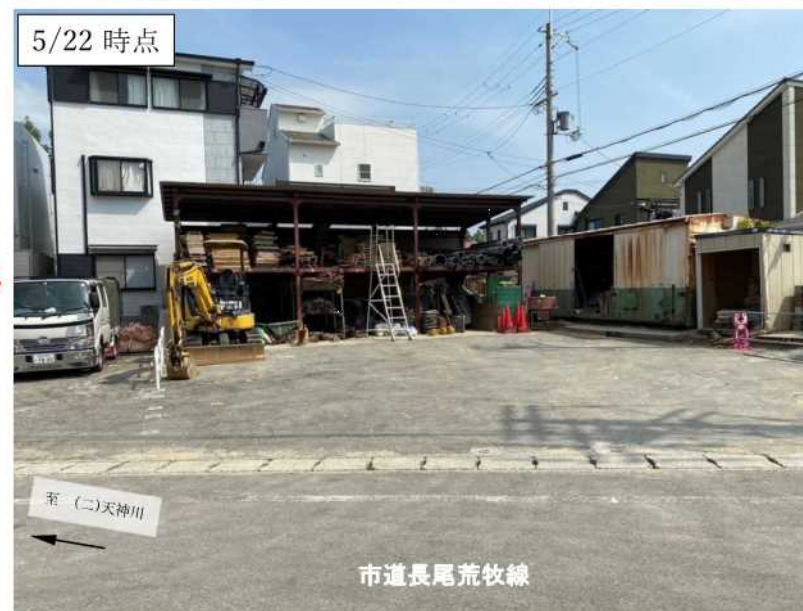
土砂撤去・清掃の状況

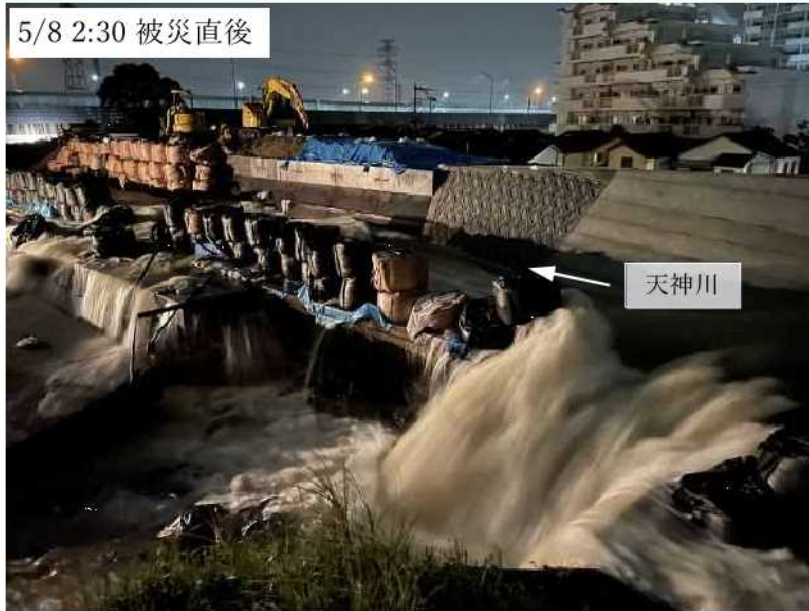
5/8 2:30 被災直後

天神川復旧工事の状況

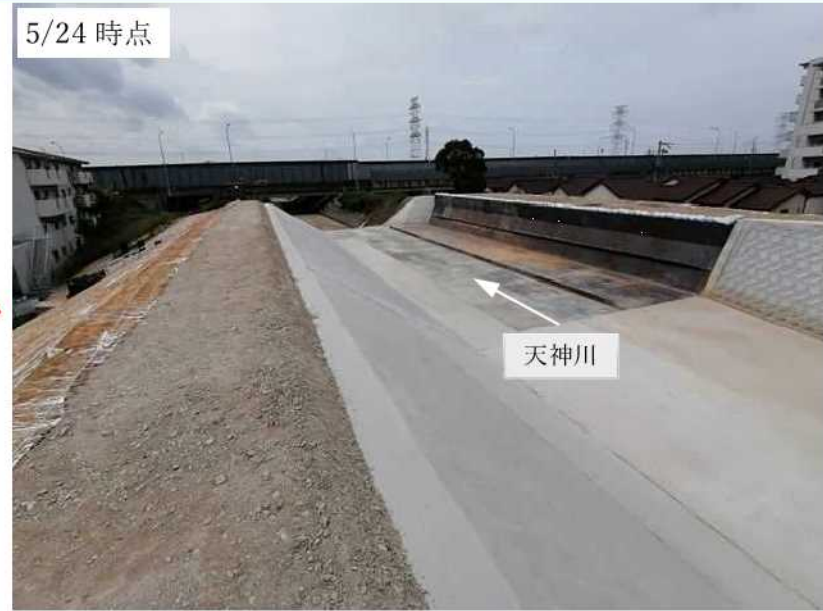
5/24 時点

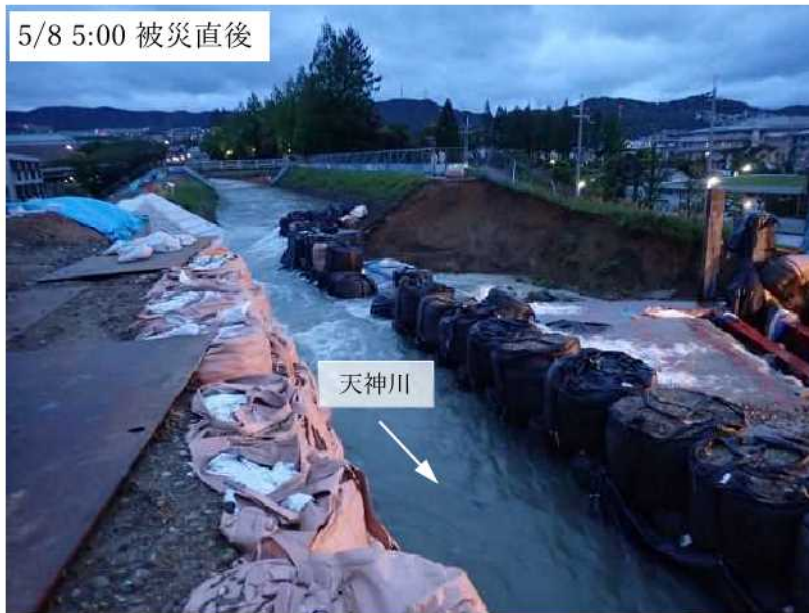
5/8 5:00 被災直後

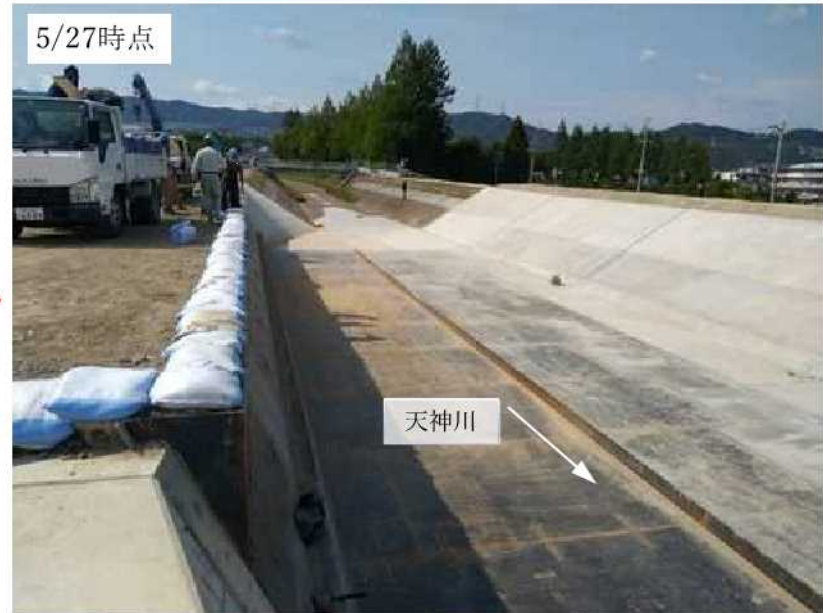
5/27 時点

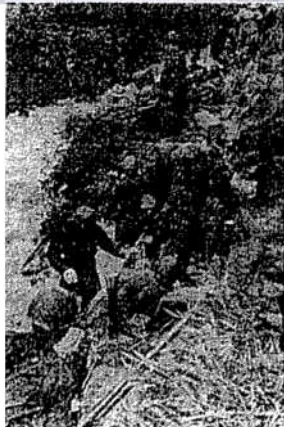
伊丹でも千
百戸が浸水
伊丹市では一時堤防が崩れ、はん
こへ、北村地区が水浸しになり、
また新伊丹住宅街でも排水路があ
ふれ、下浸水八百戸を出してい
る。また同市内の入神川右岸が
荻野地区で十五戸にわたり決壊
付近の民家約三百戸が浸水、伊丹
自衛隊から車両三千台が出勤、被
災者を天神川小学校へ避難させて
いる。

堤防決壊で黙々と作業する自衛隊員
=伊丹市荻野・天神川で、27日午後0時半頃写す
(神戸新聞(阪神版) 昭和36年6月28日)
